# Asbestinventarisatetest

Plasstraat 2/0001, 2180 Antwerpen

Attestnummer : **20240718-000023.000**

Uitgegeven op : **18.07.2024**

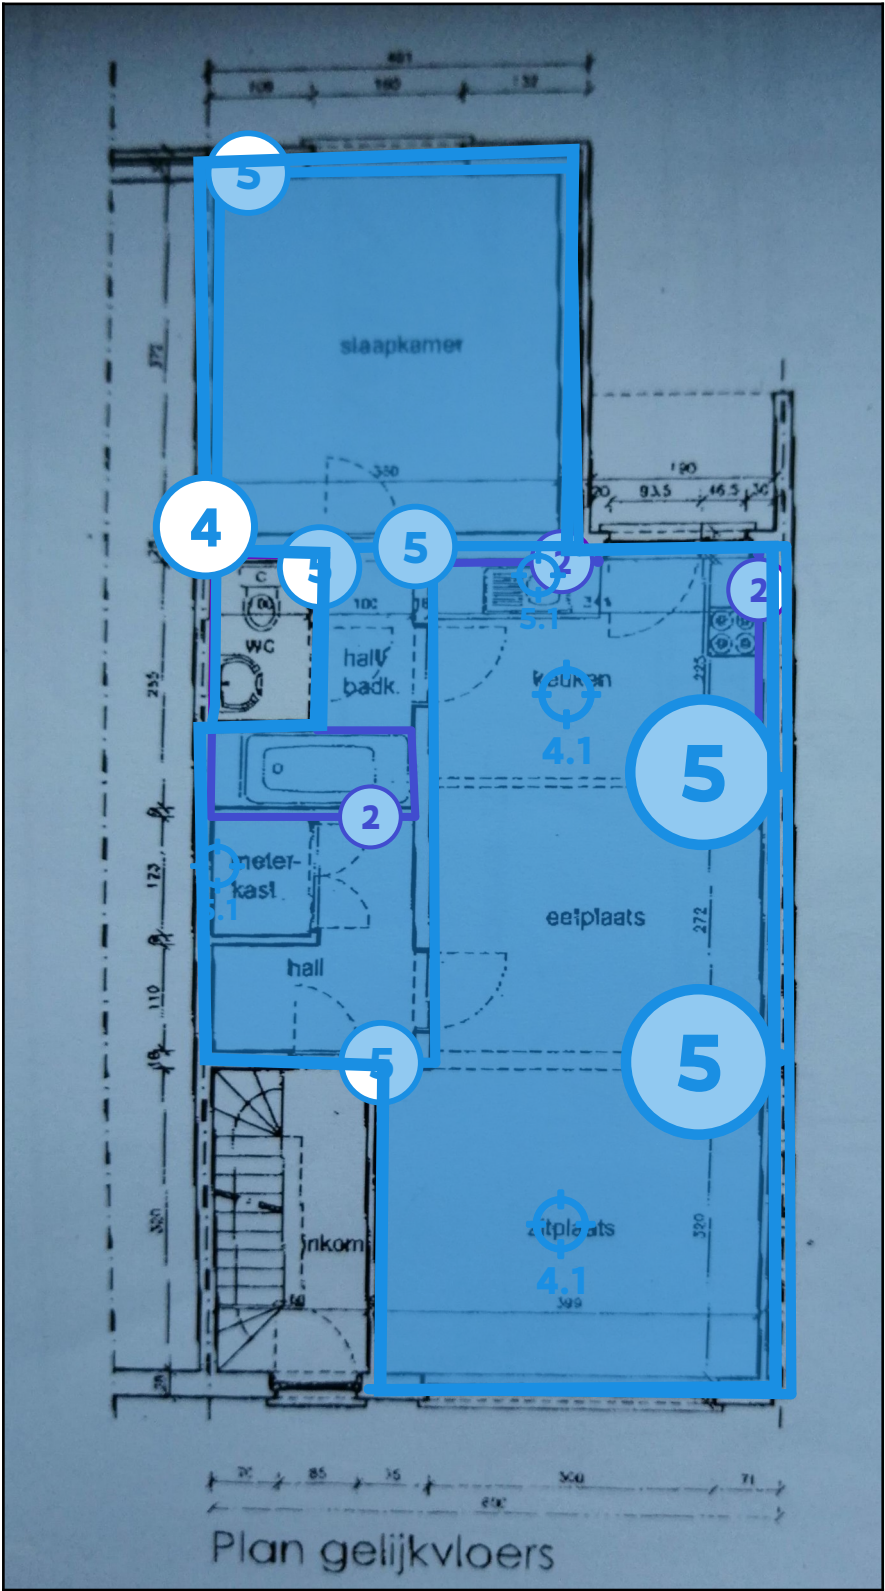
# Plan 1.1: grondplan gelijkvloers

| 2. tegellijm | Advies | - |
| 4. gips plafond | Geen asbest | - |
| 5. gips wanden | Geen asbest | - |

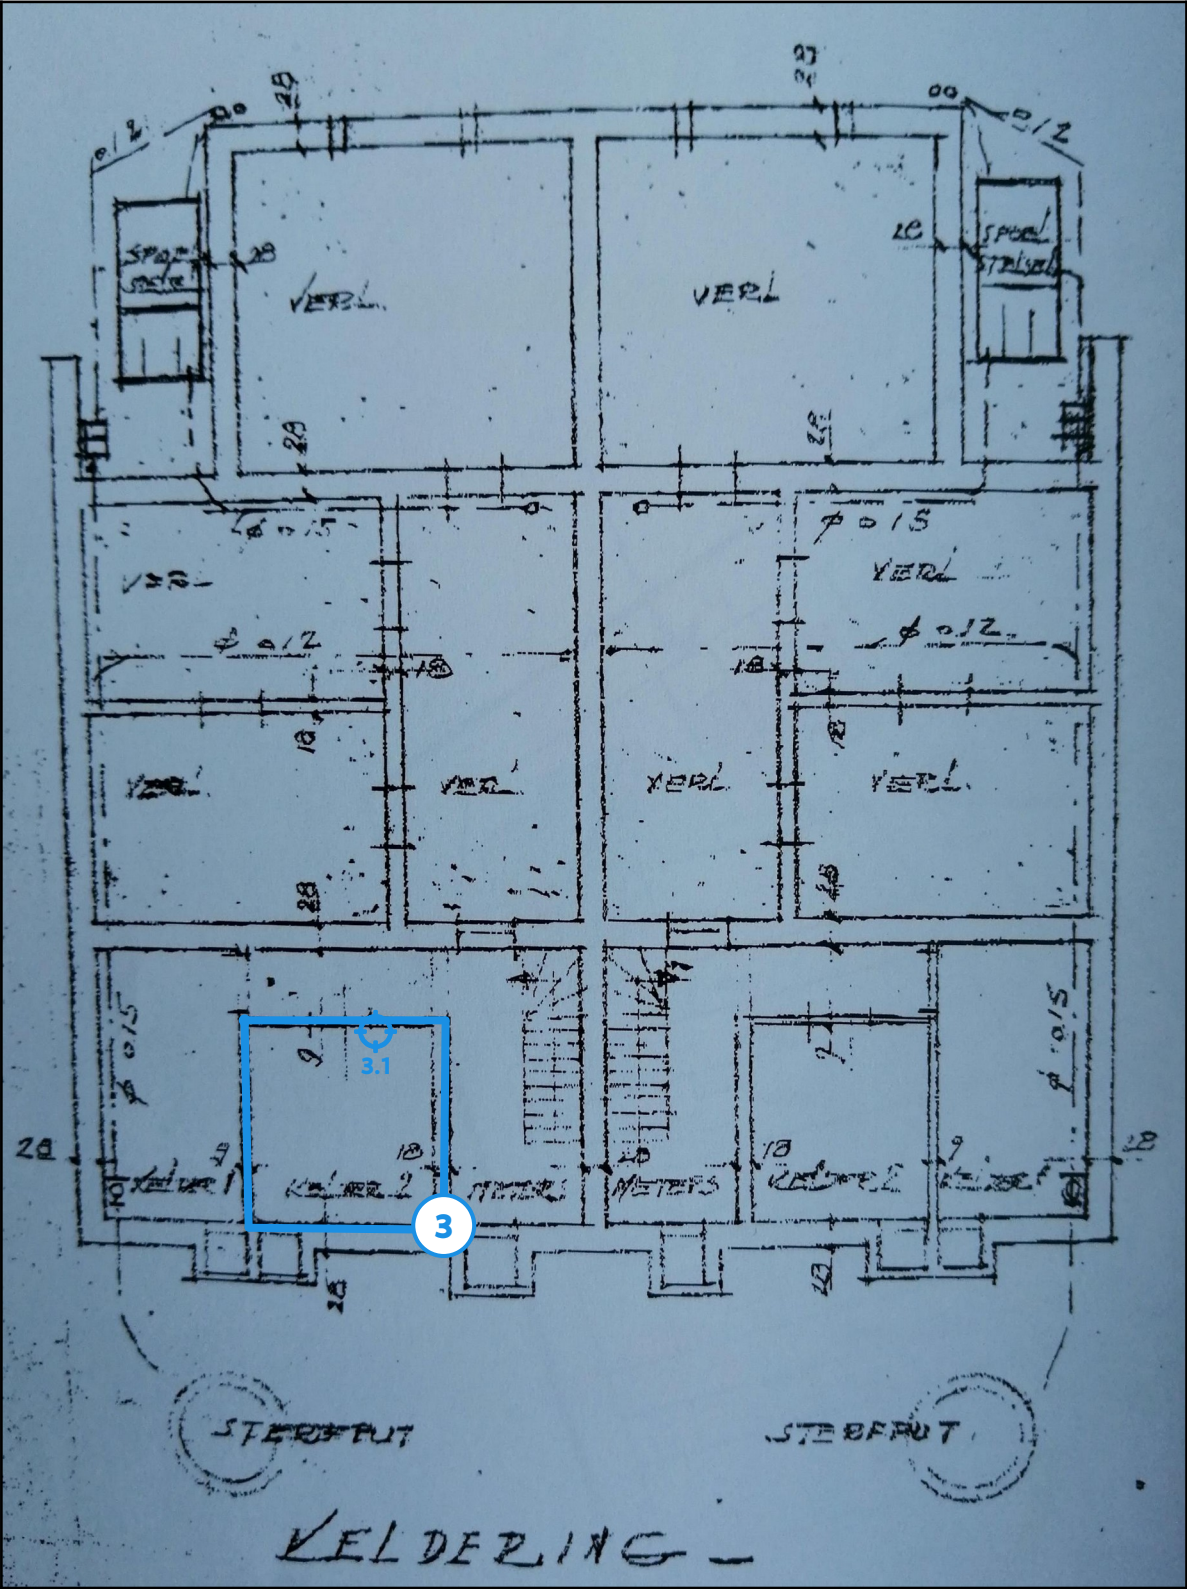
# Plan 1.2: grondplan kelder

| 3. kelderbezetting | Geen asbest | - |

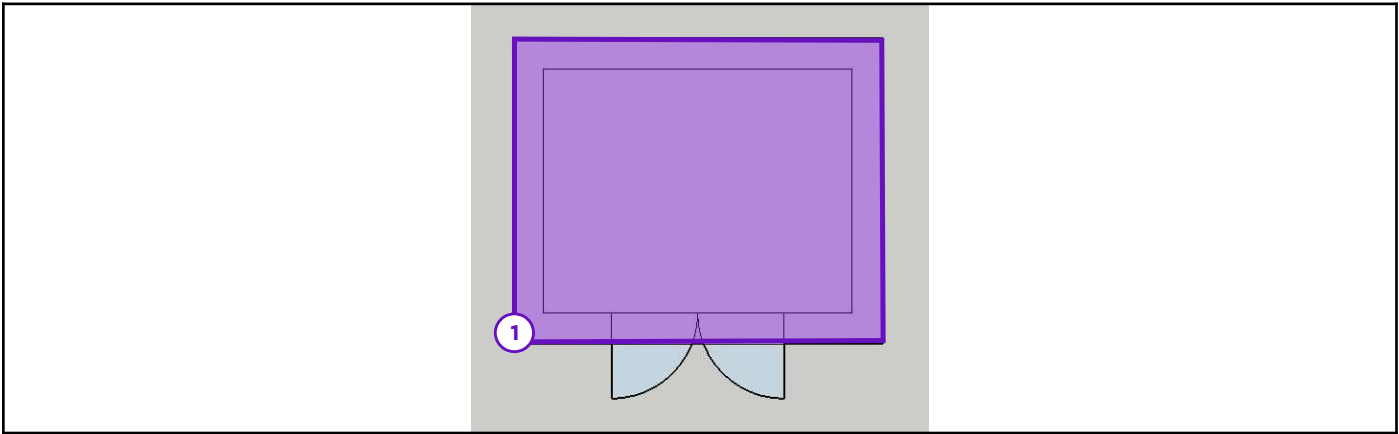
## Plan 2.1: grondplan tuinberging

| Beschrijving | Type | Actie |
|---|---|---|
| 1. dak tuinberging | Advies | - |

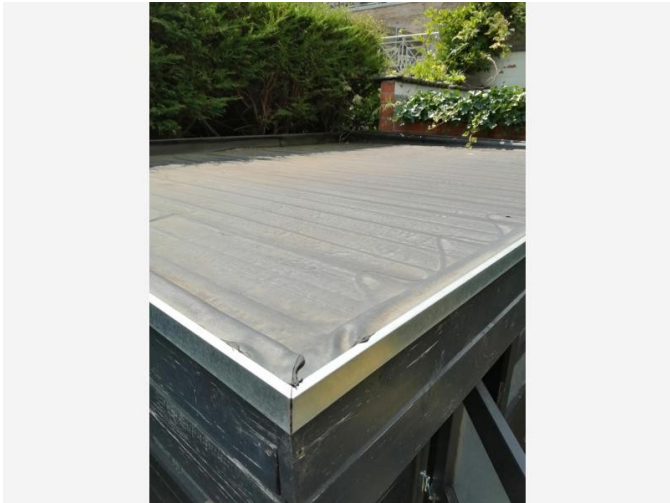
Vrije foto

dak tuinberging in epdm

| Primaire drager | Plat dak |

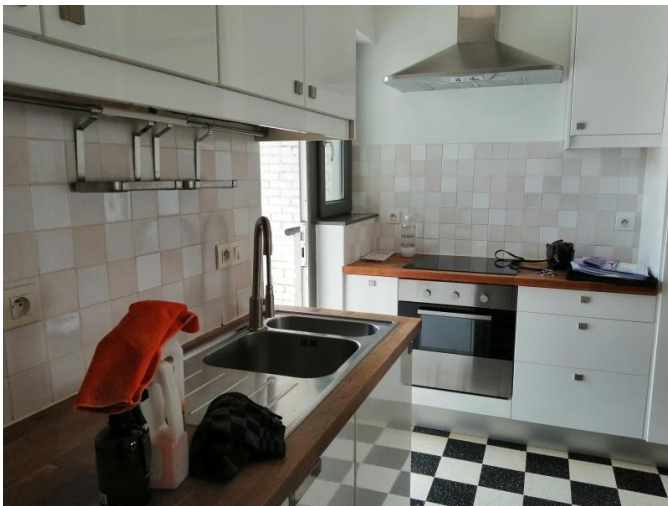
Vrije foto

tegellijm : recente toepassing, bovendien niet-waarneembaar

| Primaire drager | Binnenwand |

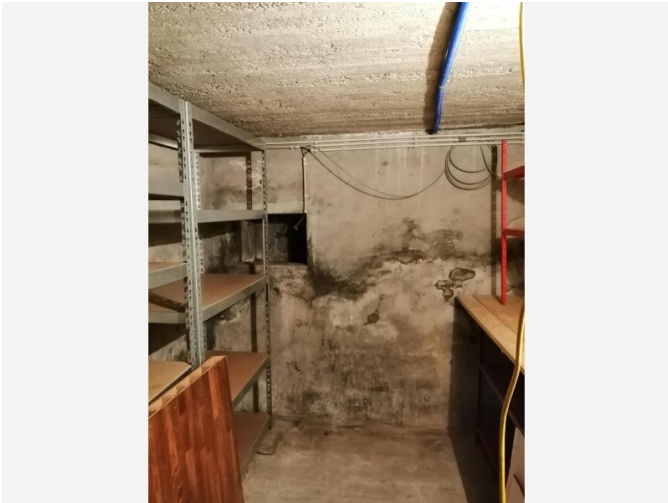
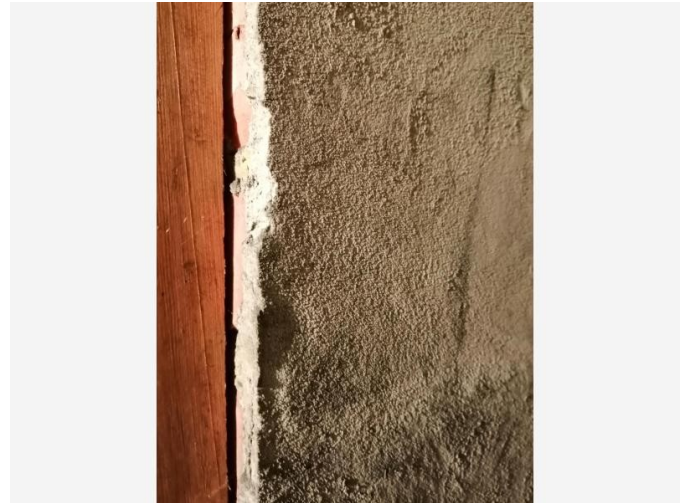
## Fiche 3: kelderbezetting

Geen asbest

| # | Type | Referentie | Resultaat |
|---|---|---|---|
| 3.1 | Puntmonster | PS2-0001E-kelderbezetting | Geen asbest |

| Bindmiddel van materiaal | Cement |
| Gebondenheid op basis van bindmiddel | Hecht |
| Hoeveelheid (gewicht - aantal) | • 35,00 kg - 1 stuk |

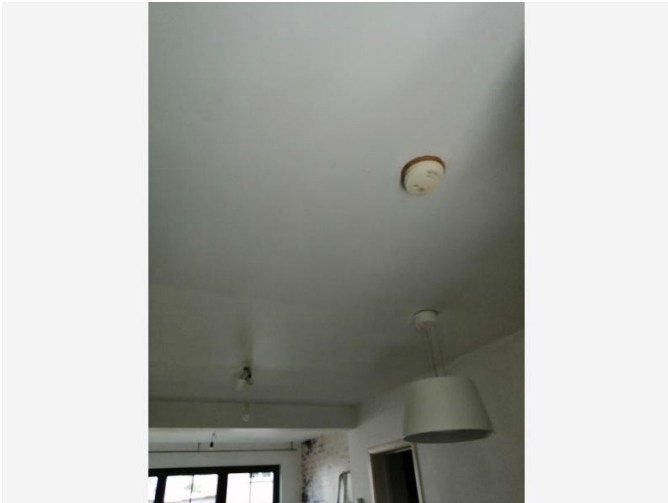
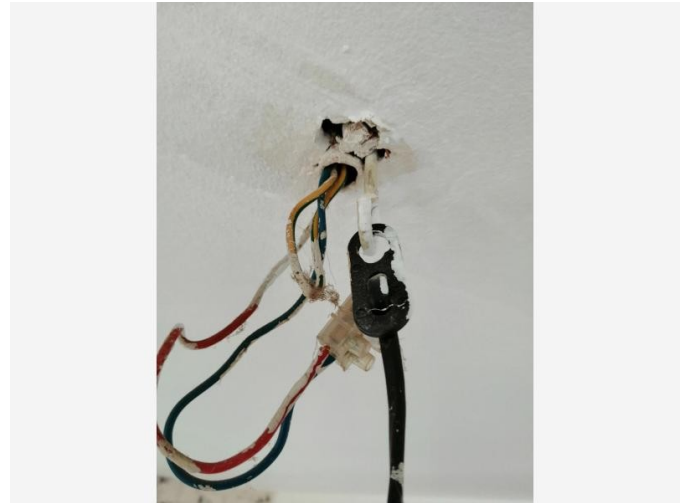
## Fiche 4: gips plafond

Geen asbest

| # | Type | Referentie | Resultaat |
|---|---|---|---|
| 4.1 | Mengmonster | PS2-0001E-gips plafond | Geen asbest |

| Bindmiddel van materiaal | Gips - kalk |
| Gebondenheid op basis van bindmiddel | Niet-hechtgebonden |
| Hoeveelheid (oppervlakte - dikte - aantal) | • 55,00 m <sup>2</sup> - 1,00 cm - 1 stuk |

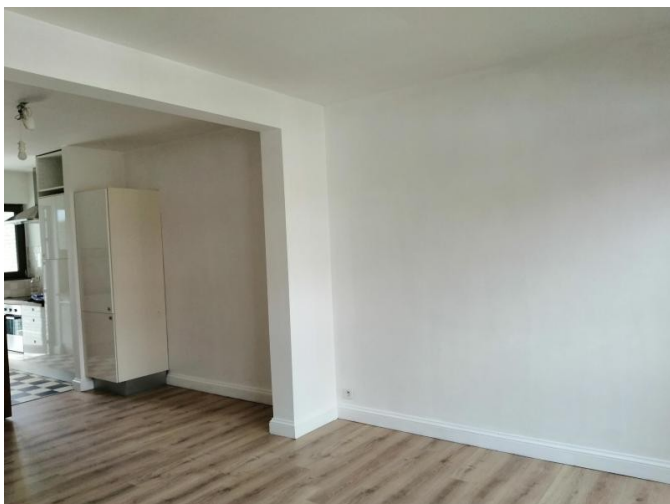
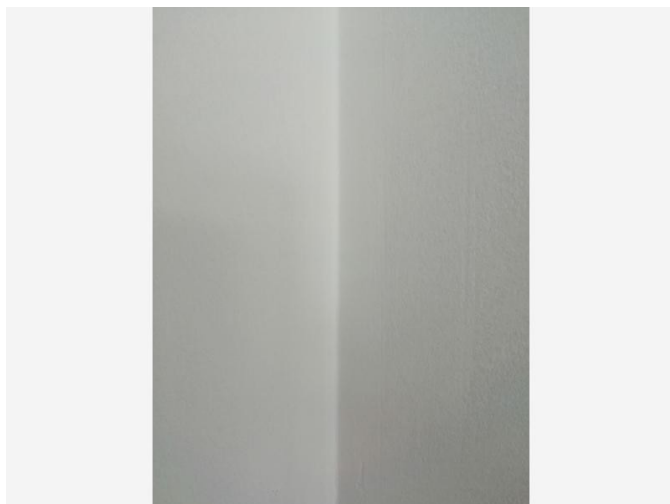
## Fiche 5: gips wanden

Geen asbest

| # | Type | Referentie | Resultaat |
|---|---|---|---|
| 5.1 | Mengmonster | PS2-0001E-gips wand | Geen asbest |

| Bindmiddel van materiaal | Gips - kalk |
| Gebondenheid op basis van bindmiddel | Niet-hechtgebonden |
| Hoeveelheid (oppervlakte - dikte - aantal) | • 85,00 m <sup>2</sup> - 1,00 cm - 1 stuk |
