# Asbestinventarisatetest

Frans Beckersstraat 97/201, 2600 Antwerpen

Attestnummer : 20240306-000479.000

Uitgegeven op : 06.03.2024

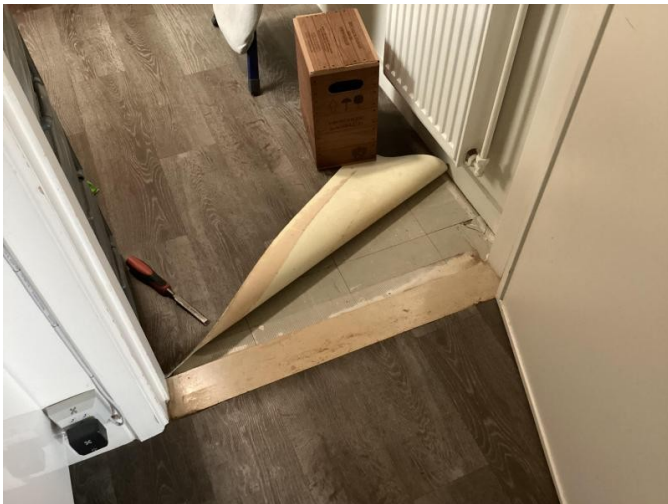
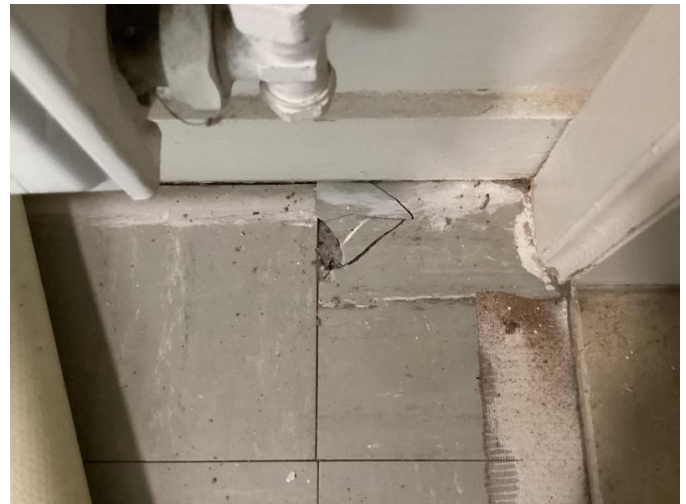
Overzichtsfoto

Detailfoto

| Eindbeoordeling materiaalisico | Laag materiaalisico en/of verlaagde kans op vezelvrijgave |

| Toestand van het materiaal | Licht beschadigd, licht verweerd. Intact materiaal type Pical – asbestboard of categorie III 'gebondenheid' |

| # | Type | Referentie | Resultaat |
|---|---|---|---|
| 1.1 | Puntmonster | 32049/2/03 | Chrysotiel |

| Beschrijving | Vinyl tegels |
| Hoeveelheid (oppervlakte - dikte - aantal) | • 50,00 m <sup>2</sup> - 1,00 cm - 1 stuk |

- Zorg voor een veilig beheer. Vermijd het beschadigen van het asbestmateriaal. Controleer de toestand jaarlijks op wijzigingen.

- Hermetische zone (erkend asbestverwijderaar)  
Deze vinyl tegels kunnen onmogelijk verwijderd worden zonder ze te breken of te beschadigen samen methode onderliggende zwarte lijmlaag.

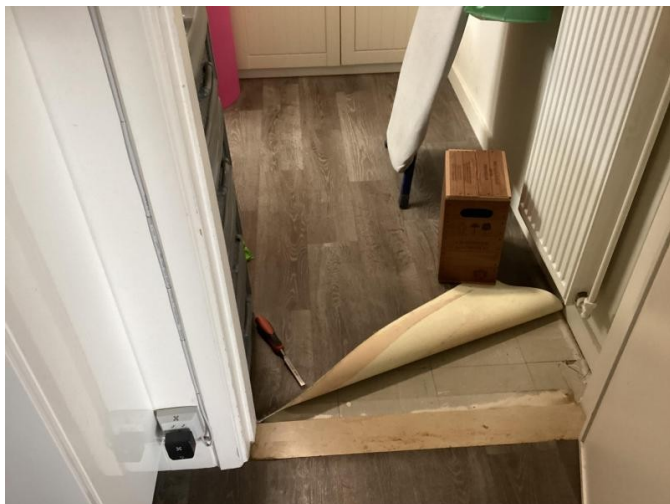
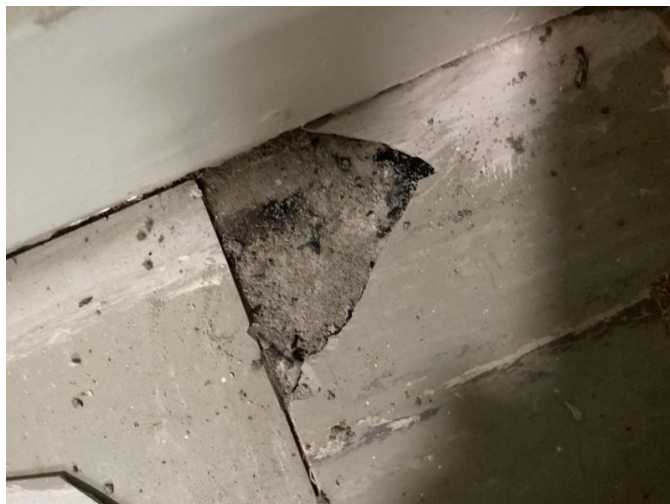
Overzichtsfoto

Detailfoto

| Eindbeoordeling materiaalrisico | Zeer laag materiaalrisico en/of zeer lage kans op vezelvrijgave |

| Toestand van het materiaal | Matig beschadigd, matig verweerd |

| # | Type | Referentie | Resultaat |
|---|---|---|---|
| 2.1 | Puntmonster | 32049/2/04 | Chrysotiel |

| Beschrijving | Zwarte lijm |

| Eenvoudig bereikbaar | <p>Nee</p> <ul style="list-style-type: none"> <li>Het asbestmateriaal is bedekt (uitgezonderd laag verf, coating, behang, kunststof, textiel) en het wegnemen van het bedekkende materiaal kan niet zonder het bedekkende materiaal te beschadigen.</li> </ul> |

- Zorg voor een veilig beheer. Vermijd het beschadigen van het asbestmateriaal. Controleer de toestand jaarlijks op wijzigingen.

- Hermetische zone (erkend asbestverwijderaar)  
Je kan de zwarte lijnlaag niet weghalen zonder de bovenliggende laag vinyl te beschadigen.

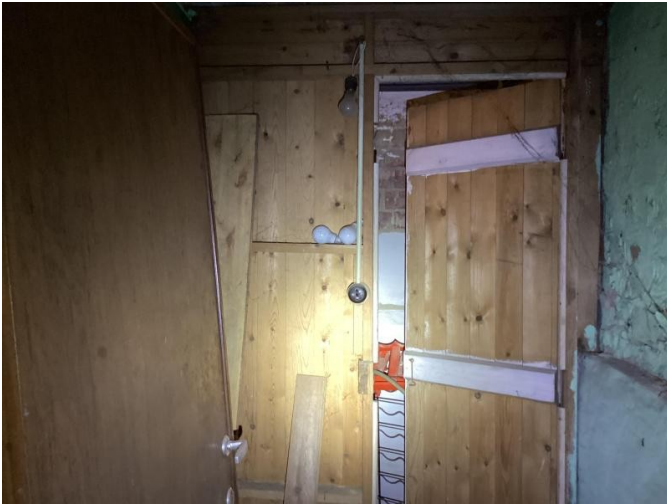
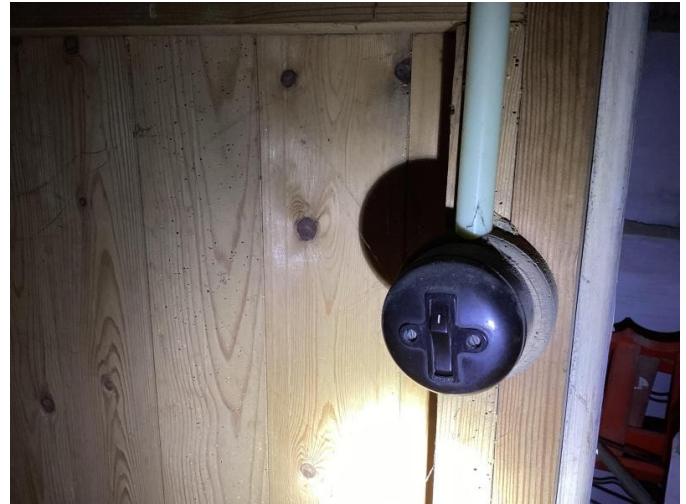
Overzichtsfoto

Detailfoto

| Eindbeoordeling materiaalrisico | Laag materiaalrisico en/of verlaagde kans op vezelvrijgave |

| Asbestsoort (vezeltype) | Crocidoliet aanwezig |
| Toestand van het materiaal | Onbeschadigd, niet verweerd |

| Beschrijving | Bakeliet |
| Asbestmateriaal | Plaat, paneel, tablet - Type Bakeliet |

- Zorg voor een veilig beheer. Vermijd het beschadigen van het asbestmateriaal. Controleer de toestand jaarlijks op wijzigingen.

- Eenvoudige handelingen: mag via doe-het-zelf of door werknemer(s) met opleidingsattest eenvoudige handelingen  
Kan door particulier verwijderd worden zonder breken of beschadigen bij verwijderen.

Draag steeds handschoenen en een ffp3 mondmasker.

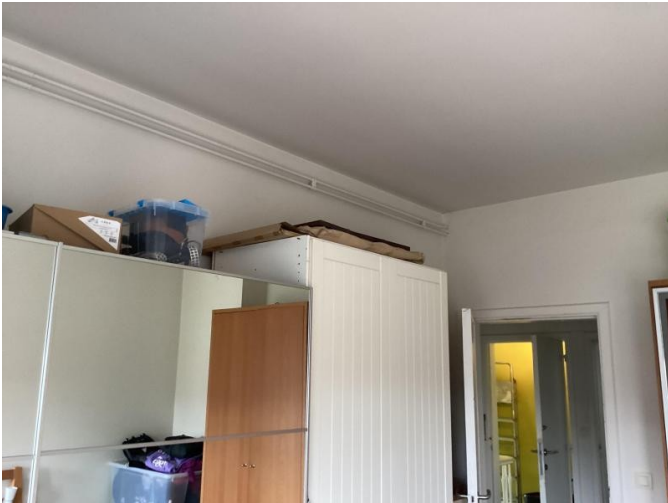
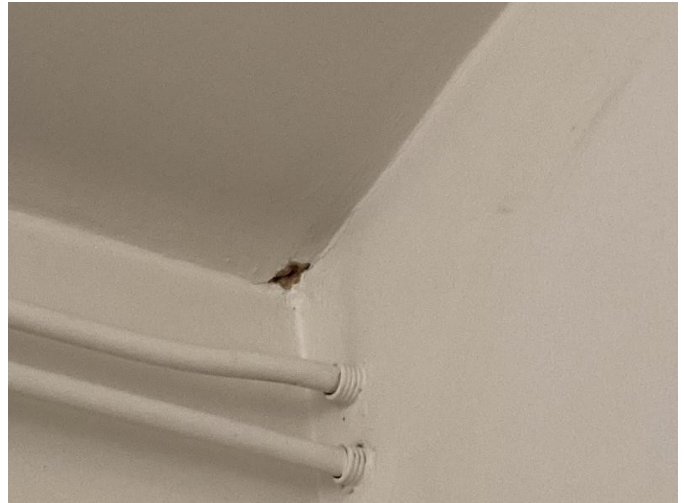
## Fiche 4: Plafonds pleister

Overzichtsfoto

Detailfoto

Geen asbest

| # | Type | Referentie | Resultaat |
|---|---|---|---|
| 4.1 | Mengmonster | 32049/2/02 | Geen asbest |

| Beschrijving | Plafonds pleister |

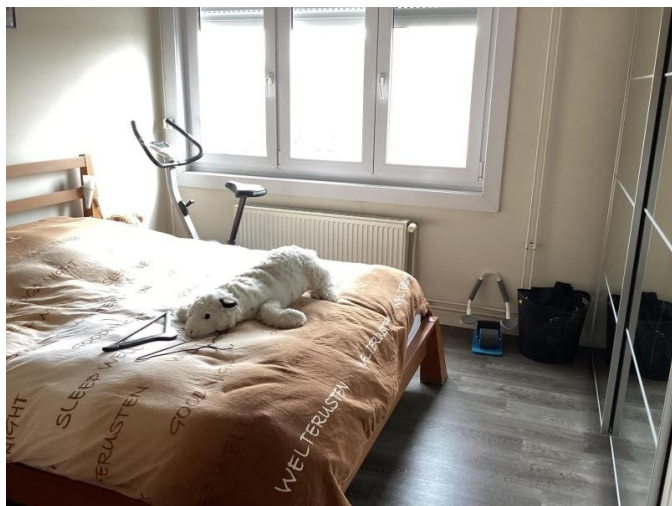
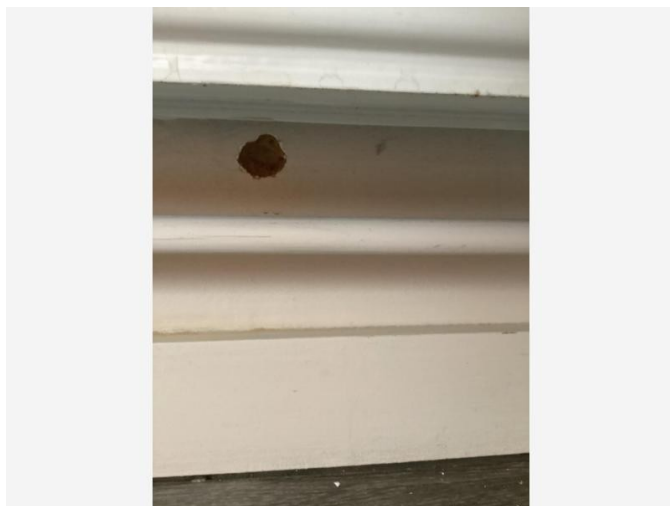
## Fiche 5: Binnenmuren pleister

Overzichtsfoto

Detailfoto

Geen asbest

| # | Type | Referentie | Resultaat |
|---|---|---|---|
| 5.1 | Mengmonster | 32049/2/01 | Geen asbest |

| Beschrijving | Binnenmuren pleister |
