# Asbestinventarisatetest

Frans Beckersstraat 97/101, 2600 Antwerpen

Attestnummer : 20240306-000502.000

Uitgegeven op : 06.03.2024

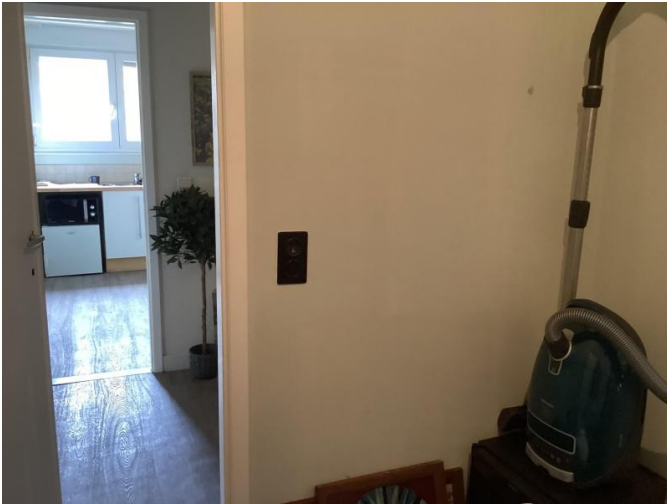
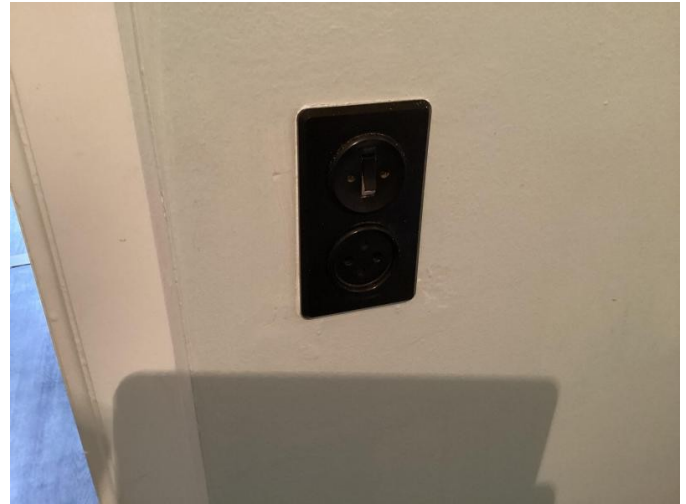
Overzichtsfoto

Detailfoto

| Eindbeoordeling materiaalrisico | Laag materiaalrisico en/of verlaagde kans op vezelvrijgave |

| Asbestsoort (vezeltype) | Crocidoliet aanwezig |
| Toestand van het materiaal | Onbeschadigd, niet verweerd |

| Beschrijving | Bakeliet |
| Asbestmateriaal | Plaat, paneel, tablet - Type Bakeliet |

Het asbestmateriaal valt onder de mijlpaal van 2040.

- Zorg voor een veilig beheer. Vermijd het beschadigen van het asbestmateriaal. Controleer de toestand jaarlijks op wijzigingen.

- Eenvoudige handelingen: mag via doe-het-zelf of door werknemer(s) met opleidingsattest eenvoudige handelingen  
Kan door particulier verwijderd worden zonder breken of beschadigen bij verwijderen.

Draag steeds handschoenen en een ffp3 mondkmasker.

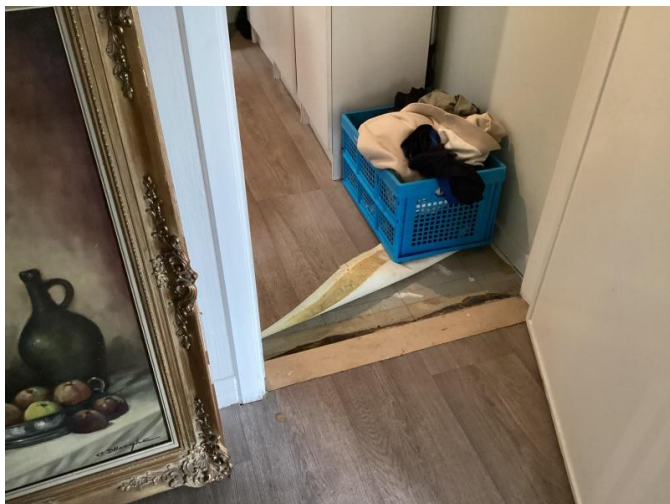
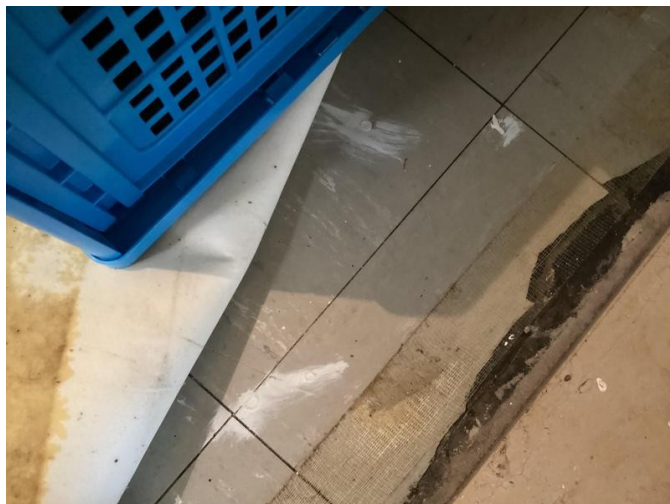
Overzichtsfoto

Detailfoto

| Eindbeoordeling materiaalarisico | Zeer laag materiaalarisico en/of zeer lage kans op vezelvrijgave |

| Asbestsoort (vezeltype) | Alleen chrysotiel |
| Toestand van het materiaal | Licht beschadigd, licht verweerd. Intact materiaal type Pical – asbestboard of categorie III 'gebondenheid' |

| Beschrijving | Vinyl tegels |
| Asbestmateriaal | Prefab - afwerking - Tegel |

Het asbestmateriaal valt onder de mijlpaal van 2040.

- Zorg voor een veilig beheer. Vermijd het beschadigen van het asbestmateriaal. Controleer de toestand jaarlijks op wijzigingen.

- Hermetische zone (erkend asbestverwijderaar)  
Kan onmogelijk verwijderd worden zonder te beschadigen.

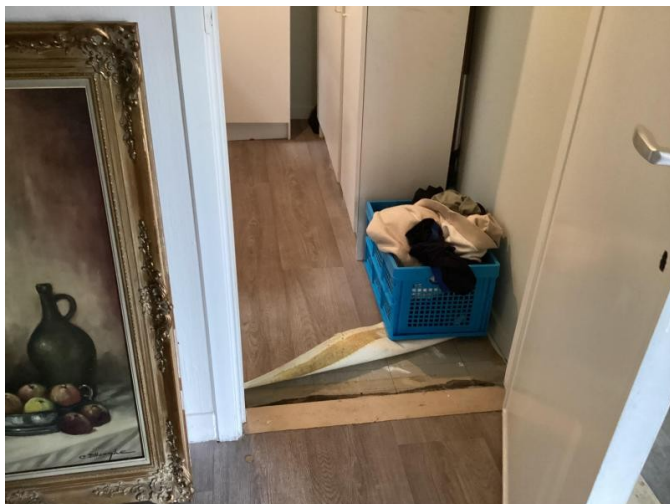
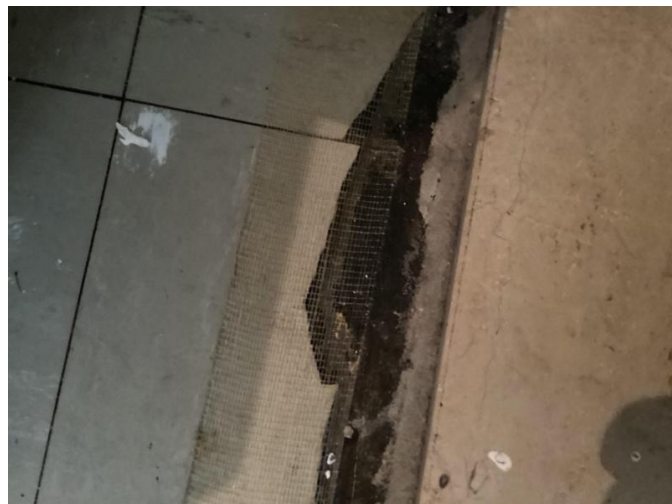
Overzichtsfoto

Detailfoto

| Eindbeoordeling materiaalrisico | Zeer laag materiaalrisico en/of zeer lage kans op vezelvrijgave |

| Asbestsoort (vezeltype) | Alleen chrysotiel |
| Toestand van het materiaal | Matig beschadigd, matig verweerd |

| Beschrijving | Zwarte lijm |
| Asbestmateriaal | In-situ afwerkingslagen - Lijm laag |

Het asbestmateriaal valt onder de mijlpaal van 2040.

- Zorg voor een veilig beheer. Vermijd het beschadigen van het asbestmateriaal. Controleer de toestand jaarlijks op wijzigingen.

- Hermetische zone (erkend asbestverwijderaar)  
Kan niet verwijderd worden zonder het bovenliggende materiaal te beschadigen.

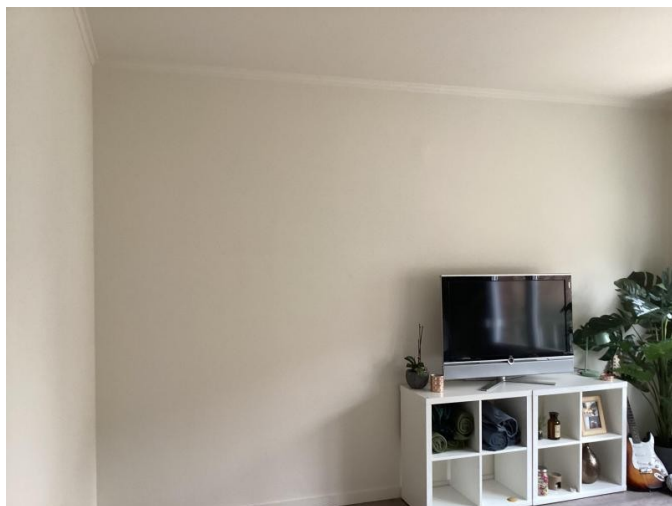
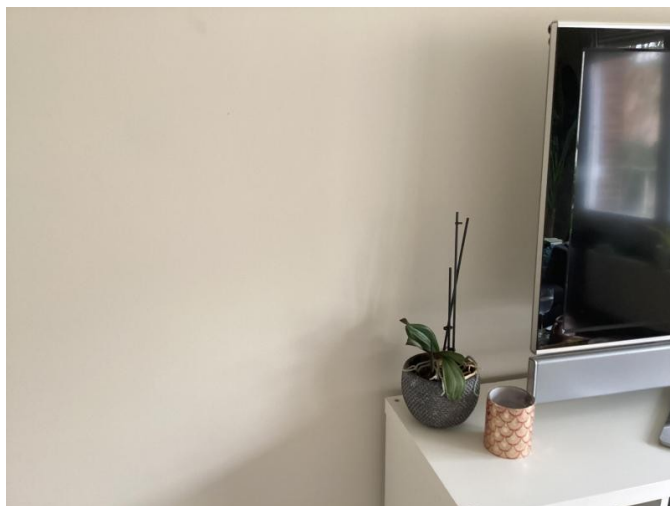
## Fiche 4: Binnenmuren pleister

Geen asbest

Overzichtsfoto

Detailfoto

| Beschrijving | Binnenmuren pleister |

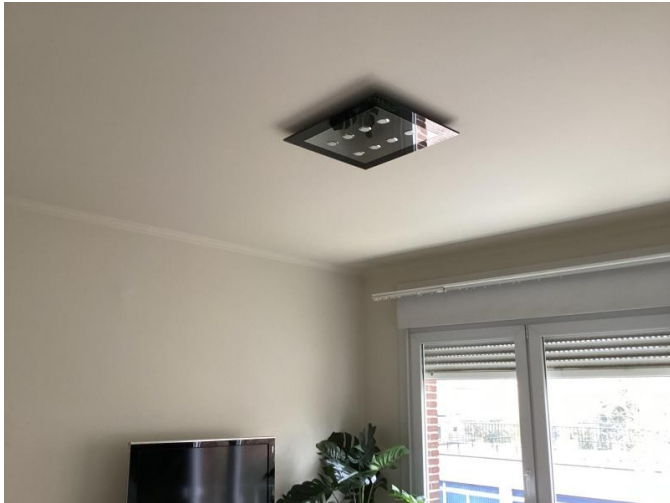
## Fiche 5: Plafonds pleister

Geen asbest

Overzichtsfoto

Detailfoto

| Beschrijving | Plafonds pleister |
