# Asbestinventarisatetest

Frans Beckersstraat 99/001, 2600 Antwerpen

Attestnummer : 20240307-000383.000

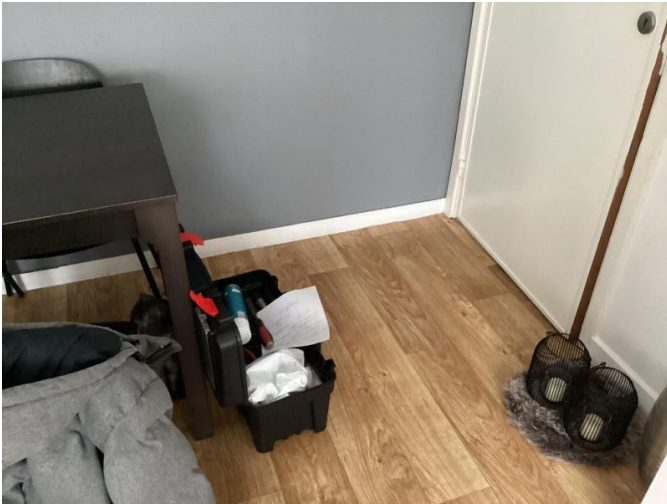
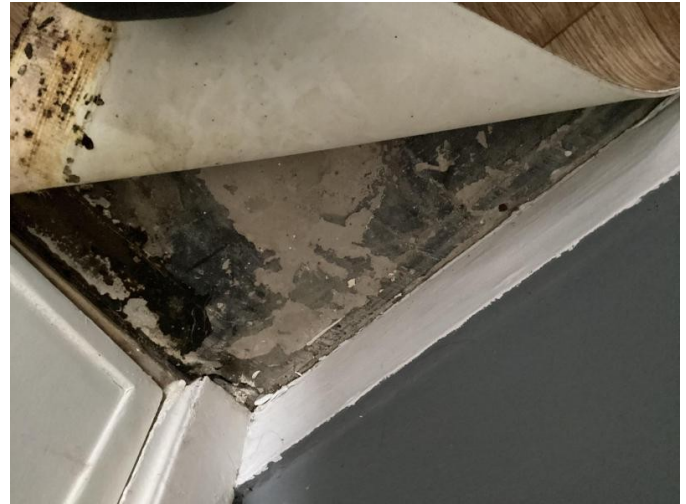
| Fiche 1: Zwarte lijm..... | 13 |

Overzichtsfoto

Detailfoto

| Eindbeoordeling materiaalrisico | Zeer laag materiaalrisico en/of zeer lage kans op vezelvrijgave |

| Gebondenheid | Categorie 1: hechtgebonden in oorsprong |
| Asbestsoort (vezeltype) | Alleen chrysotiel |
| Asbestconcentratie | Laag (< 50%) |
| Afschermingsgraad van het gehele materiaal | Stootvaste afscherming of omkasting |
| Toestand van het materiaal | Matig beschadigd, matig verweerd |

| Beschrijving | Zwarte lijm |
| Primaire drager | Vloer |
| Asbestmateriaal | In-situ afwerkingslagen - Lijmlaag |
| Hoeveelheid (oppervlakte - dikte - aantal) | • 50,00 m <sup>2</sup> - 1,00 mm - 1 stuk |

Het asbestmateriaal valt onder de mijlpaal van 2040.

Zorgvuldig beheren

- Zorg voor een veilig beheer. Vermijd het beschadigen van het asbestmateriaal. Controleer de toestand jaarlijks op wijzigingen.

- Hermetische zone (erkend asbestverwijderaar)  
Kan enkel door een erkend asbestverwijderaar verwijderd worden door de hoge kans van het vrijkomen van asbestvezels bij het verwijderen.

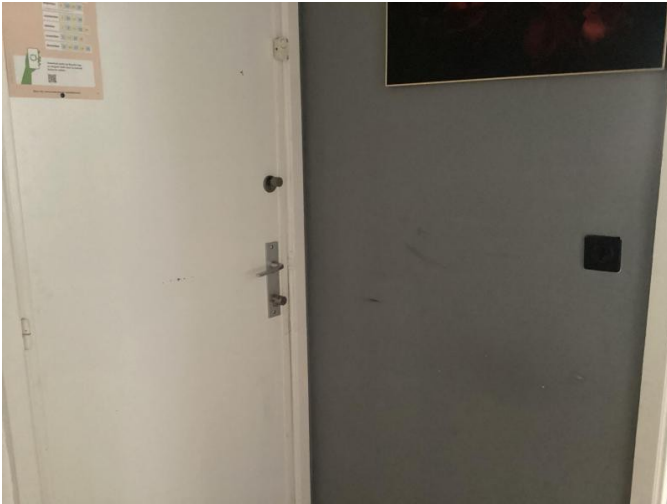
| Fiche 2: Bakeliet..... | 16 |

Overzichtsfoto

Detailfoto

| Eindbeoordeling materiaalrisico | Laag materiaalrisico en/of verlaagde kans op vezelvrijgave |

| Asbestsoort (vezeltype) | Crocidoliet aanwezig |
| Afschermingsgraad van het gehele materiaal | Geheel of deels (ook) vrij aan de binnenlucht |
| Toestand van het materiaal | Onbeschadigd, niet verweerd |

| Beschrijving | Bakeliet |
| Primaire drager | Binnenwand |
| Asbestmateriaal | Plaat, paneel, tablet - Type Bakeliet |
| Hoeveelheid (oppervlakte - dikte - aantal) | • 0,10 m <sup>2</sup> - 0,20 cm - 1 stuk |

Het asbestmateriaal valt onder de mijlpaal van 2040.

Zorgvuldig beheren

- Zorg voor een veilig beheer. Vermijd het beschadigen van het asbestmateriaal. Controleer de toestand jaarlijks op wijzigingen.

- Eenvoudige handelingen: mag via doe-het-zelf of door werknemer(s) met opleidingsattest eenvoudige handelingen  
Kan door particulier verwijderd worden zonder breken of beschadigen bij verwijderen.

Draag steeds handschoenen en een ffp3 mondmasker.

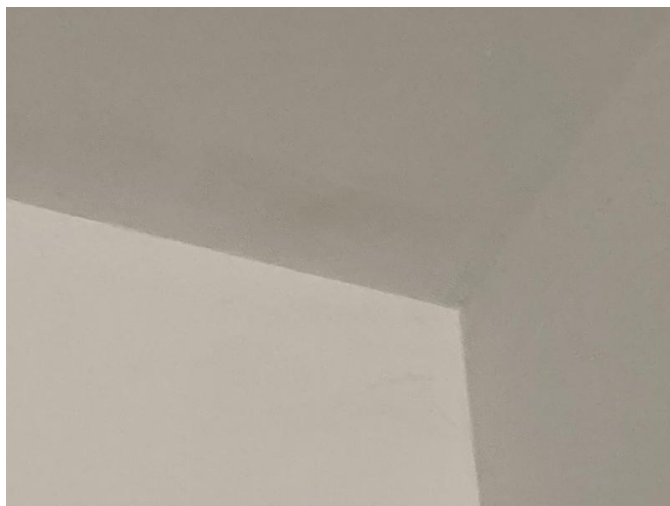
## Fiche 3: Plafonds pleister

Geen asbest

Overzichtsfoto

Detailfoto

| Opmerking | Stalen werden genomen in het appartement 101, wat volledig hetzelfde appartement is en door dezelfde aannemer werd geplaatst, hier werden overal dezelfde materialen gebruikt. |

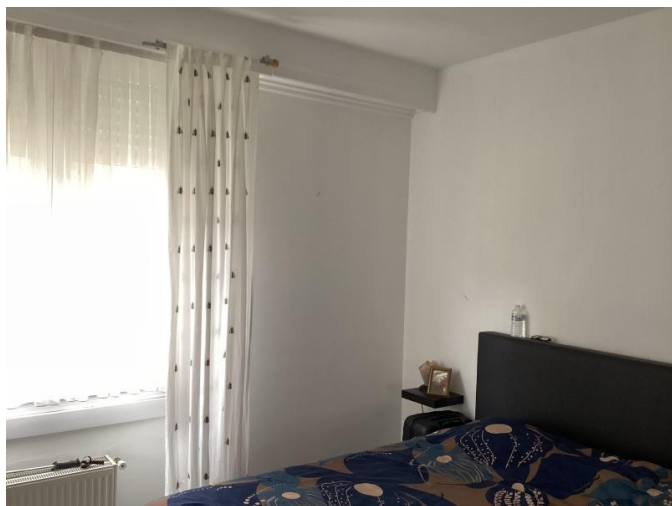
## Fiche 4: Binnenmuren pleister

Geen asbest

Overzichtsfoto

Detailfoto

| Opmerking | Stalen werden genomen in het appartement 101, wat volledig hetzelfde appartement is en door dezelfde aannemer werd geplaatst, hier werden overal dezelfde materialen gebruikt. |
