# Asbestinventarisatetest

Nachtegaallaan 12/301, 2660 Antwerpen

Attestnummer : **20240424-000542.000**

Uitgegeven op : **24.04.2024**

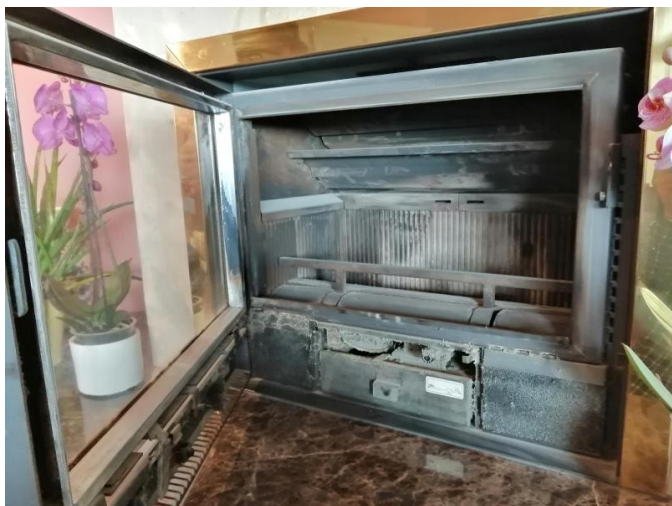
Vrije foto

dichtingskoord niet aanwezig, klep in metaal

| Primaire drager | Ruimteverwarming |

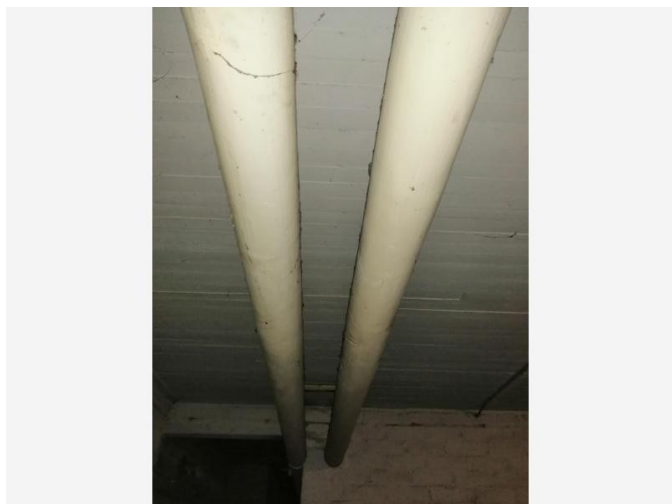
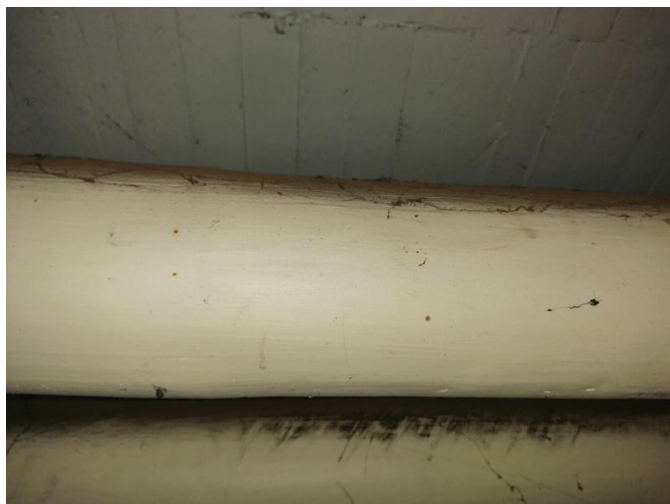
Overzichtsfoto

Geen asbest

| # | Type | Referentie | Resultaat |
|---|---|---|---|
| 4.1 | Mengmonster | NGL12A-301-leidingisolatie | Geen asbest |

| Beschrijving | leidingisolatie |
| Bindmiddel van materiaal | Gips - kalk |

| Gebondenheid op basis van bindmiddel | Niet-hechtgebonden |
| Hoeveelheid (lengte - omtrek - dikte - aantal) | <ul style="list-style-type: none"> <li>• 4,40 m - 40,00 cm - 1,50 cm - 1 stuk</li> </ul> |
