# Asbestinventarisatetest

Heiligstraat 143, 2620 Hemiksem

Attestnummer : 20240216-000351.000

Uitgegeven op : 16.02.2024

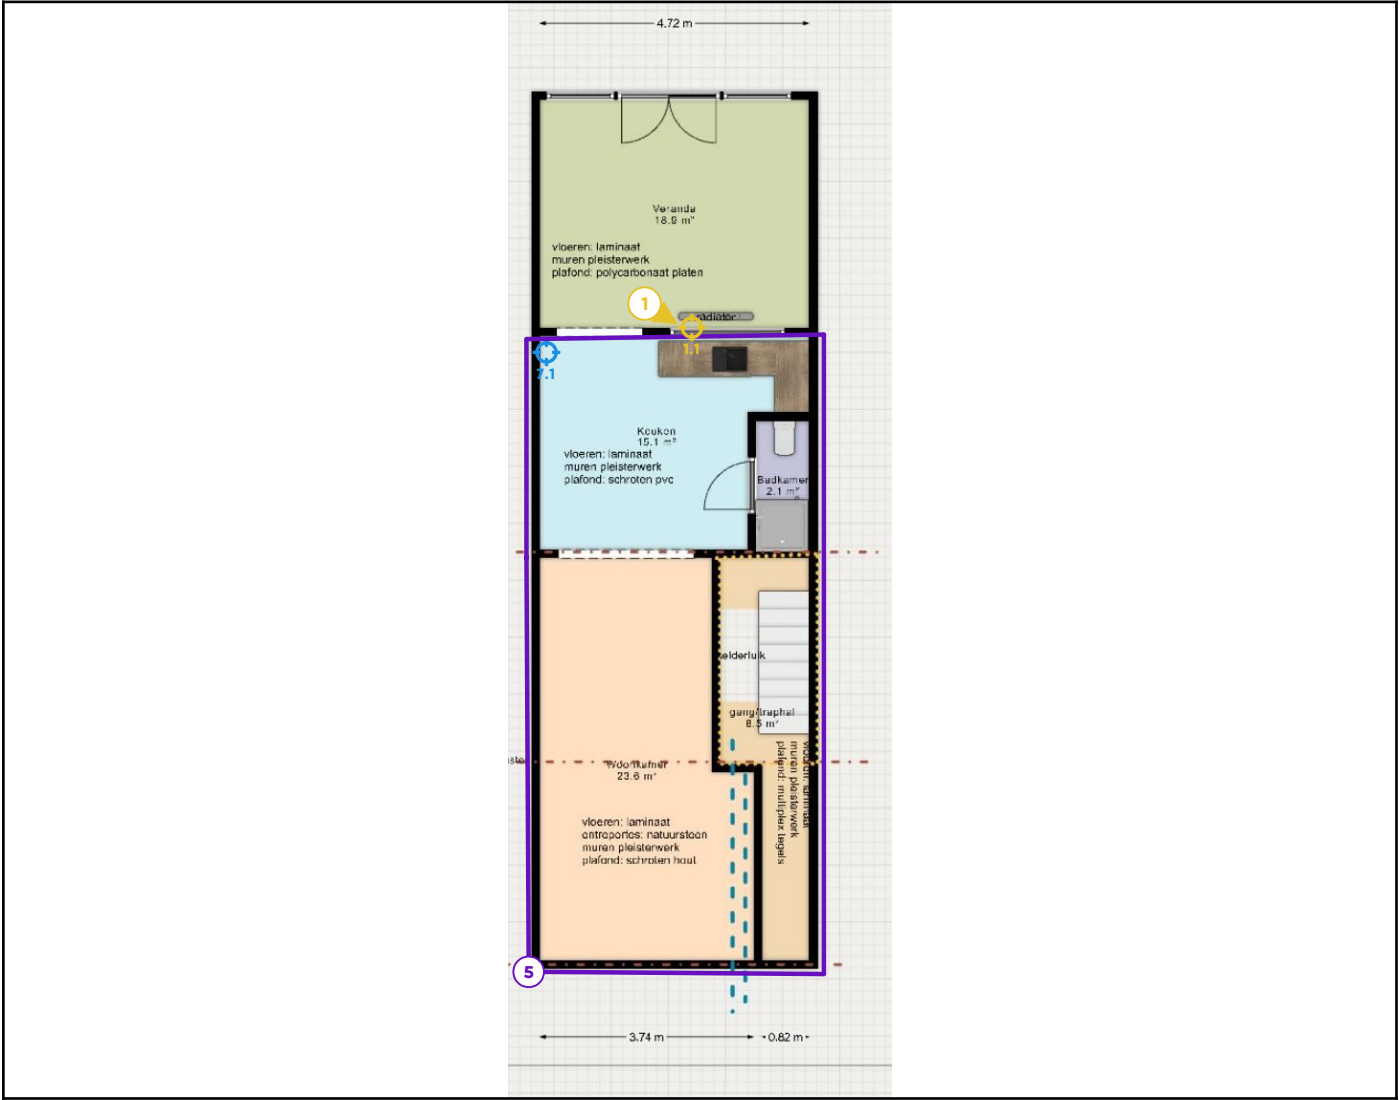
# Plan 1.1: grondplan glvl

| Beschrijving | Type | Actie |
|---|---|---|
| 1. Mastiek alu schrijnwerk | Asbestmateriaal | Zorgvuldig beheren |
| 1.1 Code: MM002 | Puntmonster | - |
| 5. Muren en plafonds bekleed met schroten | Advies | - |
| 7. pleisterwerk muren | Geen asbest | - |
| 7.1 Code: MM001 | Mengmonster | - |

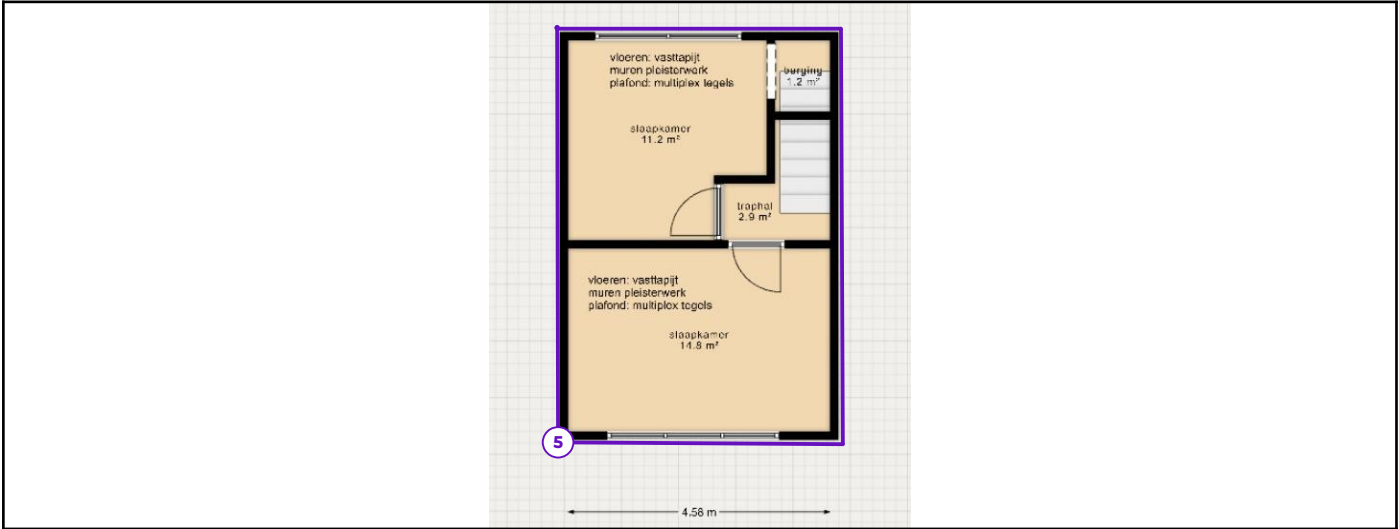
## Plan 1.2: grondplan 1e verdieping

| Beschrijving | Type | Actie |
|---|---|---|
| 5. Muren en plafonds bekleed met schroten | Advies | - |

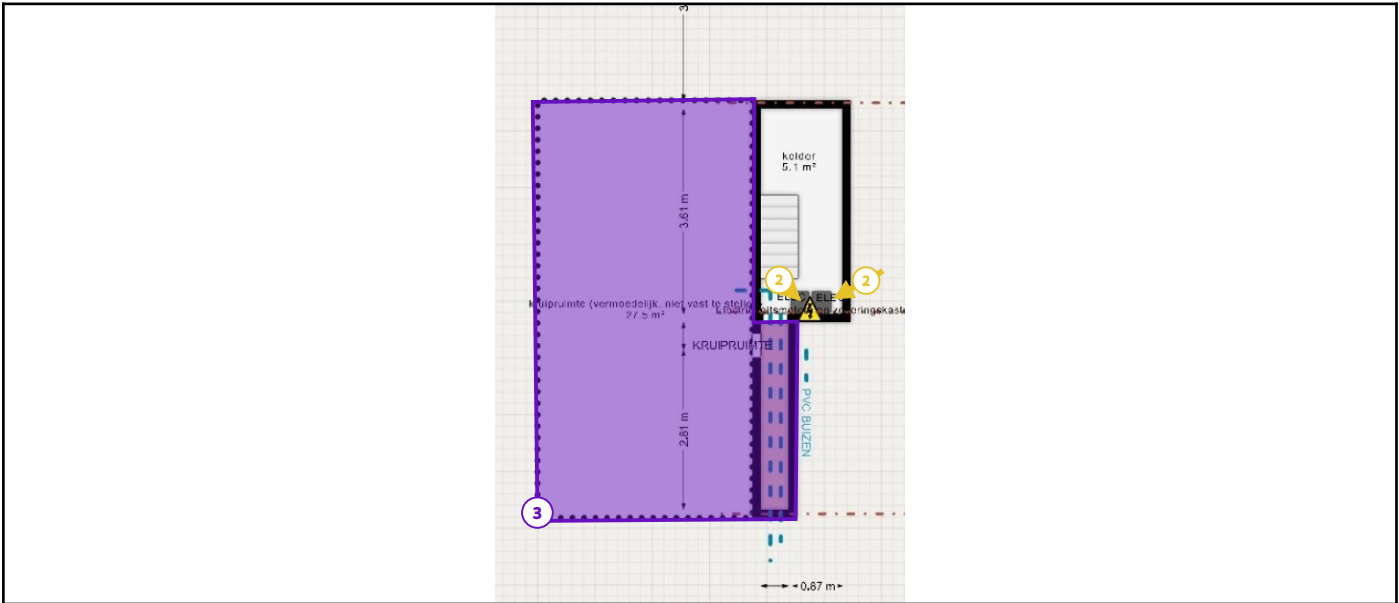
# Plan 1.3: grondplan kelder

| Beschrijving | Type | Actie |
|---|---|---|
| 2. bakeliet meterkasten en zekeringkasten | Asbestmateriaal | Zorgvuldig beheren |
| 3. kruipkelder | Beperking | - |

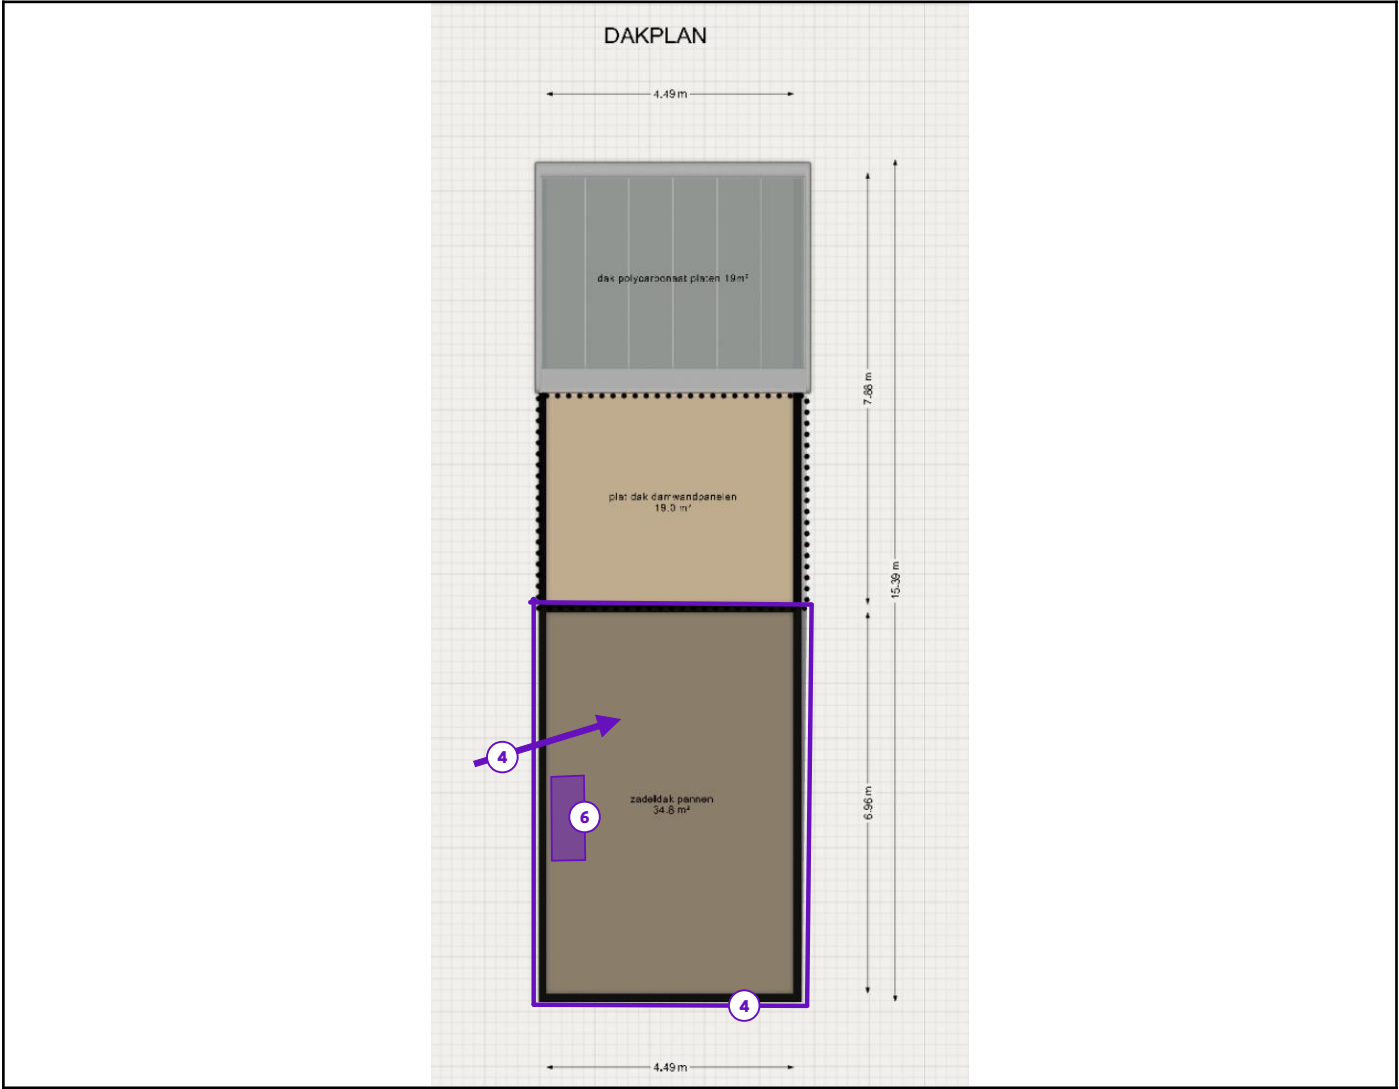
# Plan 1.4: dakplan

| Beschrijving | Type | Actie |
|---|---|---|
| 4. onderdak | Beperking | - |
| 6. Gemetste schouw met Gres buizen | Advies | - |

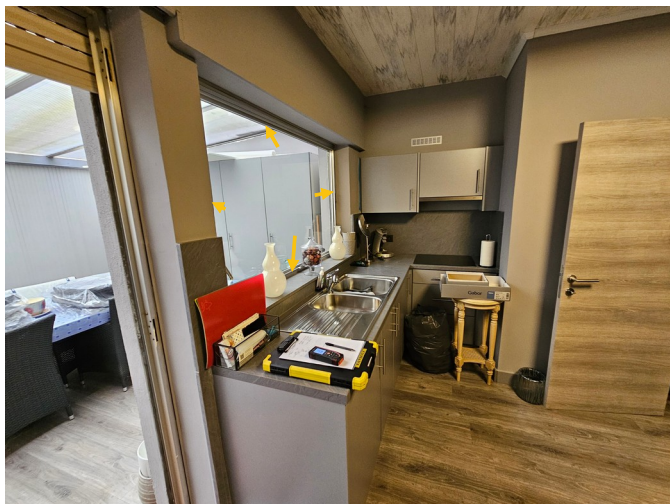
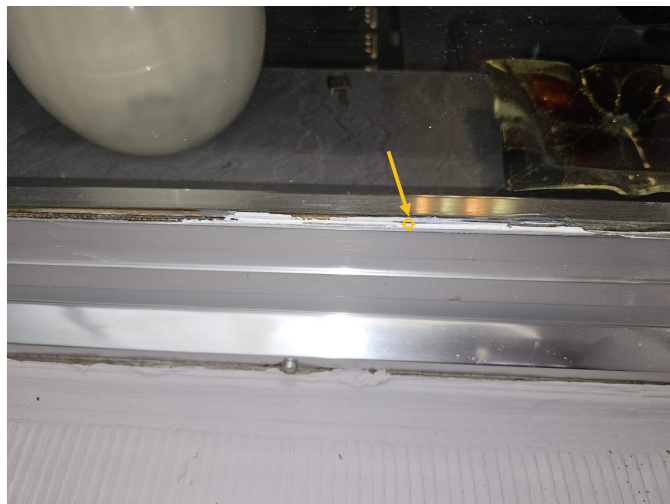
| Fiche 1: Mastiek alu schrijnwerk..... | 12 |

Overzichtsfoto

Detailfoto

| Eindbeoordeling materiaalisico | Laag materiaalisico en/of verlaagde kans op vezelvrijgave |

| Gebondenheid | Categorie 1: hechtgebonden in oorsprong |
| Asbestsoort (vezeltype) | Alleen chrysotiel |
| Asbestconcentratie | Laag (< 50%) |
| Afschermingsgraad van het gehele materiaal | Geheel of deels (ook) vrij aan binnenluchtstromen |
| Toestand van het materiaal | Licht beschadigd, licht verweerd. Intact materiaal type Pical – asbestboard of categorie III 'gebondenheid' |

| # | Type | Referentie | Resultaat |
|---|---|---|---|
| 1.1 | Puntmonster | MM002 | Chrysotiel |

| Beschrijving | Mastiek alu schrijnwerk |

| Opmerking | Het betreft mastiek van het aluminium raam tussen de keuken en de veranda: de mastiek bevindt zich tussen het aluminium frame en het glas. |

Het asbestmateriaal valt onder de mijlpaal van 2040.

Zorgvuldig beheren

- Zorg voor een veilig beheer. Vermijd het beschadigen van het asbestmateriaal. Controleer de toestand jaarlijks op wijzigingen.
- Scherm in afwachting van verwijdering het asbestmateriaal af van luchtstromingen en verstoring: bijvoorbeeld door het te verpakken, te fixeren, af te dekken, signalisatie - afbakening aan te brengen, ...
- Zorg voor een veilig beheer en verwijder dit asbestmateriaal wanneer het bij werken eenvoudig bereikbaar wordt. Controleer de toestand jaarlijks op wijzigingen.
- Verwijder dit asbestmateriaal zo snel mogelijk. Volg de toestand goed op.

- Eenvoudige handelingen: enkel door erkend asbestverwijderaar  
Het betreft hier hechtgebonden materiaal, maar dit kan niet verwijderd worden zonder te beschadigen, daarom dient dit te worden uitgevoerd door een erkend asbestverwijderaar dmv deze methodiek

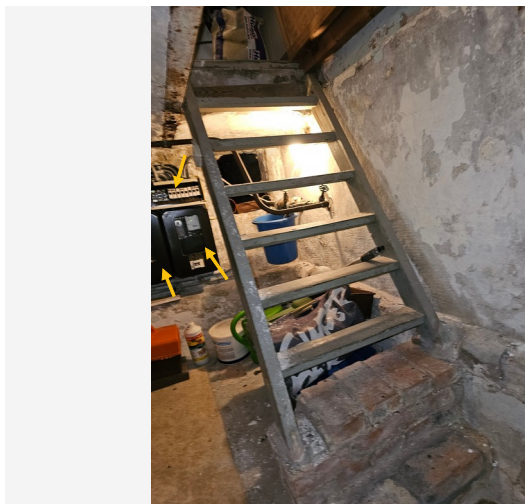
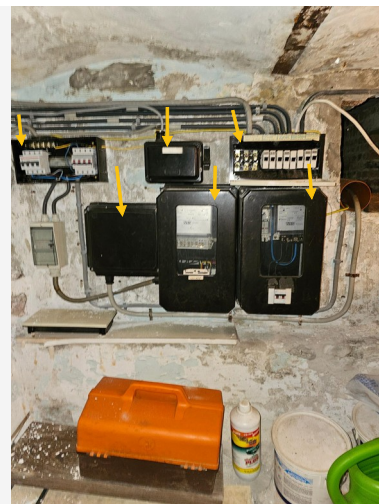
| Fiche 2: bakeliet meterkasten en zekeringkasten..... | 15 |

Overzichtsfoto

Detailfoto

| Eindbeoordeling materiaalarisico | Laag materiaalarisico en/of verlaagde kans op vezelvrijgave |

| Asbestsoort (vezeltype) | Crocidoliet aanwezig |
| Toestand van het materiaal | Onbeschadigd, niet verweerd |

| Beschrijving | bakeliet meterkasten en zekeringkasten |
| Asbestmateriaal | Plaat, paneel, tablet - Type Bakeliet |

| Opmerking | De meterkasten zijn eigendom van de nutsmaatschappij, maar dienen volgens het IP (OVAM) te worden opgenomen in de scope. |

Het asbestmateriaal valt onder de mijlpaal van 2040.

Zorgvuldig beheren

- Zorg voor een veilig beheer. Vermijd het beschadigen van het asbestmateriaal. Controleer de toestand jaarlijks op wijzigingen.
- Scherm in afwachting van verwijdering het asbestmateriaal af van luchtstromingen en verstoring: bijvoorbeeld door het te verpakken, te fixeren, af te dekken, signalisatie - afbakening aan te brengen, ...
- Zorg voor een veilig beheer en verwijder dit asbestmateriaal wanneer het bij werken eenvoudig bereikbaar wordt. Controleer de toestand jaarlijks op wijzigingen.
- Verwijder dit asbestmateriaal zo snel mogelijk. Volg de toestand goed op.

- Eenvoudige handelingen: mag via doe-het-zelf of door werknemer(s) met opleidingsattest eenvoudige handelingen  
hechtgebonden materiaal in goede en onbeschadigde staat mag dmv deze methodiek worden verwijderd: afkoppelen van het net, gebruik PBM's, materiaal natmaken om verspreiding vezels te voorkomen, niet beschadigen, verwijderen en afvoeren volgens richtlijnen OVAM, dubbel verpakken
- Eenvoudige handelingen: enkel door erkend asbestverwijderaar

indien het materiaal niet kan worden verwijderd zonder te beschadigen, dan dient dit te worden uitgevoerd door een erkend asbestverwijderaar

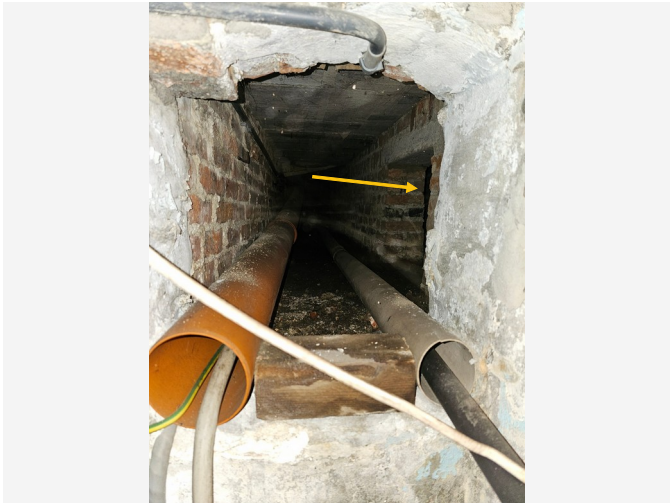
| Fiche 3: kruipkelder..... | 19 |

Situeringsfoto

**Reden:** Het onderzoek kan niet uitgevoerd worden binnen de bepalingen van de Welzijnswet

**Uitleg van de asbestdeskundige:** In de inkomhal bevindt zich een toegangsluik naar een kleine kelder van ca 1.45m hoog: deze werd wel geïnspecteerd en daar werden geen asbestverdachte materialen aangetroffen. Richting voorgevel is er een kleine toegang tot een kruipruimte, waar duidelijk niet-verdachte PVC buizen kunnen worden vastgesteld, wat er zich achter de muur (onder de woonkamer) bevindt, kon niet worden vastgesteld.

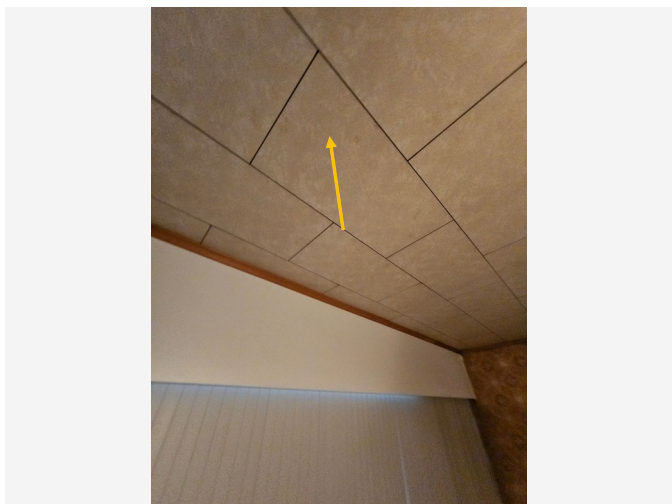
| Fiche 4: onderdak..... | 20 |

Situeringsfoto

**Reden:** Het te onderzoeken materiaal situeert zich hoger dan 3,50 m te rekenen vanaf een veilige ondergrond

**Uitleg van de asbestdeskundige:** Het dak is langs de buitenkant niet bereikbaar (Cfr. IP OVAM en Codex 'welzijn op het werk') omdat het zich op meer dan 6m van de bagane grond bevindt. Boven de eerste verdieping bevindt zich nog een ruimte onder het dak, maar ook deze is niet toegankelijk: in de berging in de achterste slaapkamer (boven de trap) is de toegang dichtgemaakt met gyprocpanelen. Alle andere plafonds zijn volledig voorzien van houten schroten, wat de inspectie van het onderdak onmogelijk maakt.

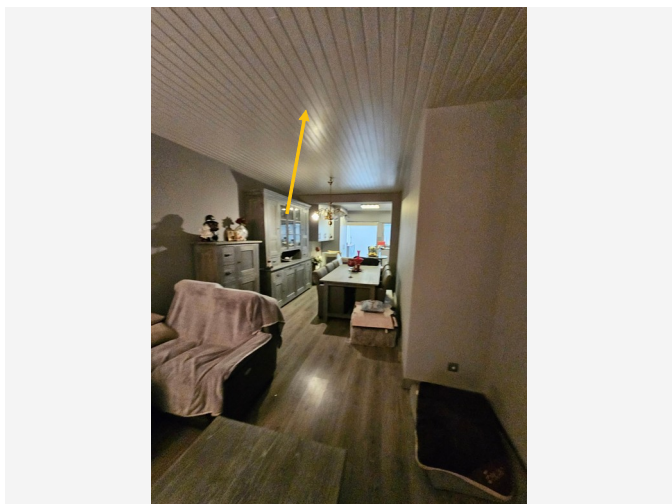
| Fiche 5: Muren en plafonds bekleed met schroten..... | 22 |

Vrije foto

De muren in de inkomhal en de meeste muren, alsook de plafonds op de eerste verdieping zijn bekleed met houten schroten of multiplex panelen. Dmv niet-destructief onderzoek kon niet worden vastgesteld wat er zich daarachter bevindt. Van eventueel achterliggend pleisterwerk kan normaal gezien worden aangenomen dat dit niet-asbesthoudend is, aangezien de zichtbaar bepleisterde muren wel werden bemonsterd en negatief getest op de aanwezigheid van asbest.

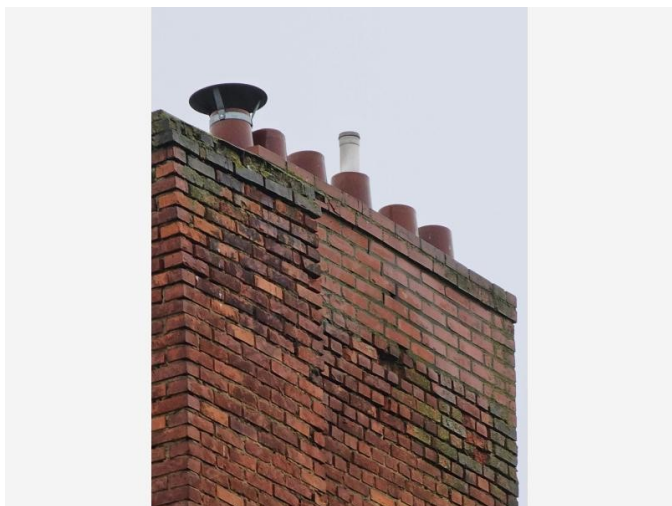
| Fiche 6: Gemetste schouw met Gres buizen..... | 23 |

Vrije foto

Voor zover dmv ingezoomde fotos van op de begane grond kan worden nagegaan, bevinden er zich enkel Gres buizen op de schouw.

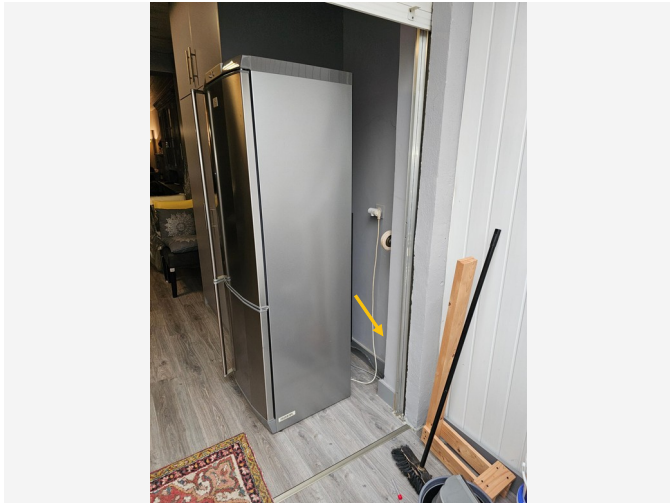
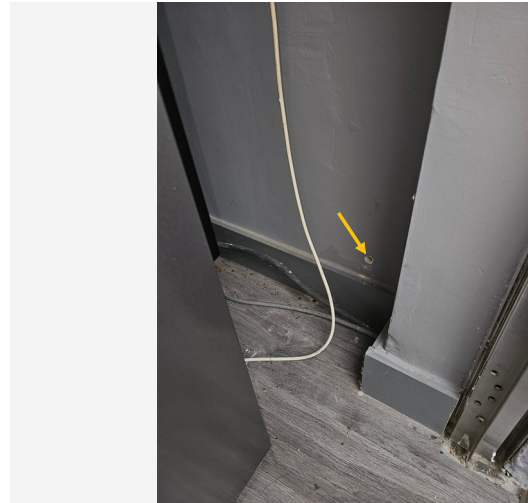
| Fiche 7: pleisterwerk muren..... | 25 |

Overzichtsfoto

Detailfoto

Geen asbest

| # | Type | Referentie | Resultaat |
|---|---|---|---|
| 7.1 | Mengmonster | MM001 | Geen asbest |

| Beschrijving | pleisterwerk muren |
