# Asbestinventarisatetest

Lorkenlaan 10/VER1, 2940 Stabroek

Attestnummer : **20240617-000577.000**

Uitgegeven op : **17.06.2024**

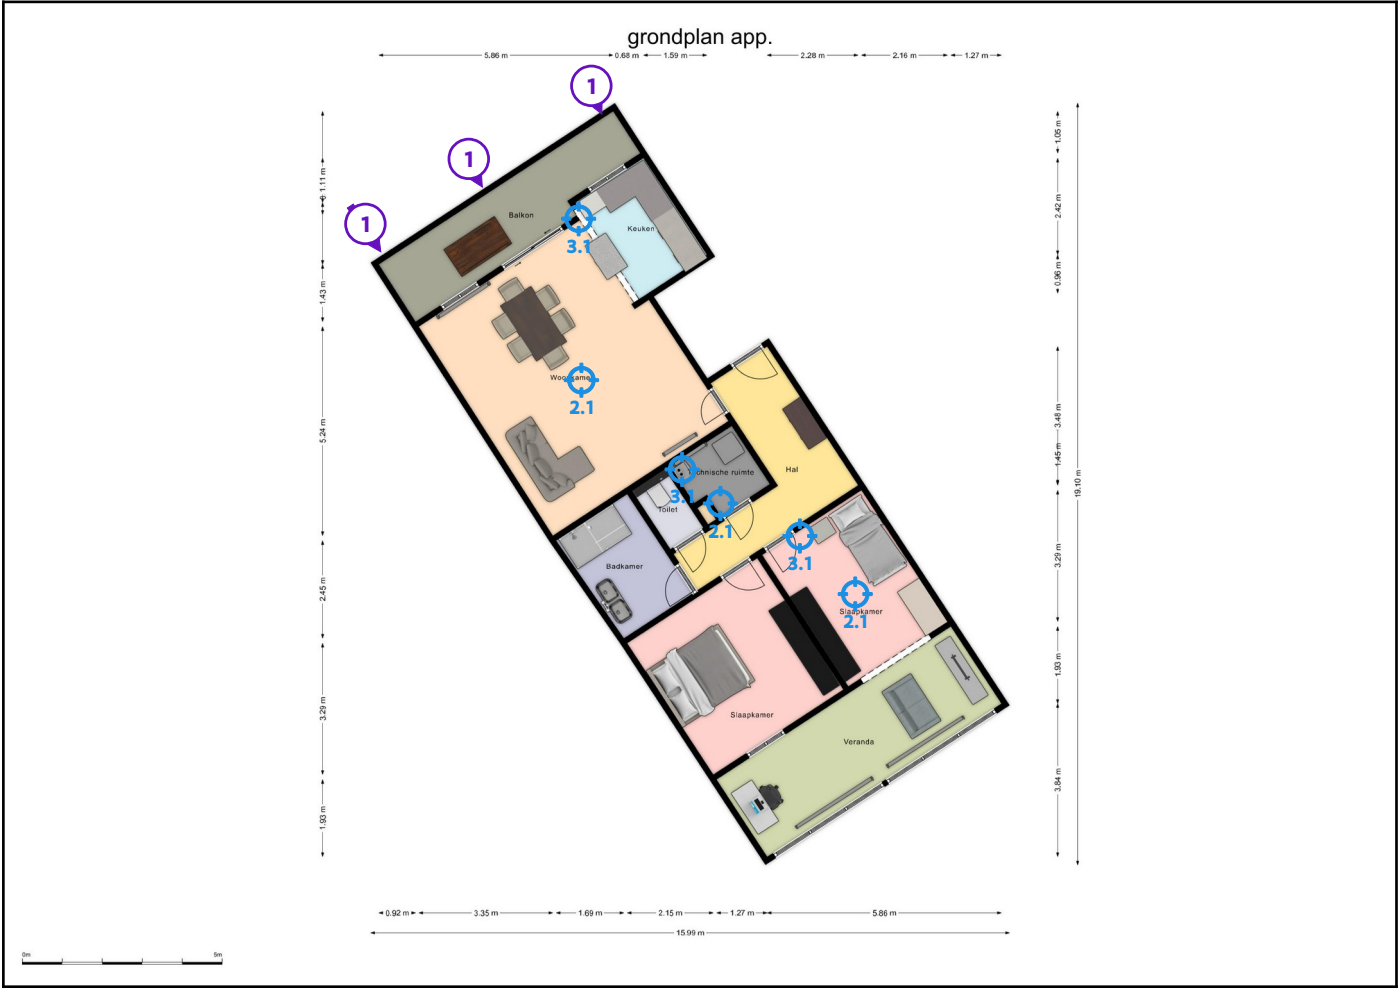
# Plan 1.3: grondplan app

| Beschrijving | Type | Actie |
|---|---|---|
| 1. dilatatievoegen silex muurpanelen (gem. delen) | Advies | - |
| 2. pleisterwerk plafonds | Geen asbest | - |
| 3. pleisterwerk muren | Geen asbest | - |

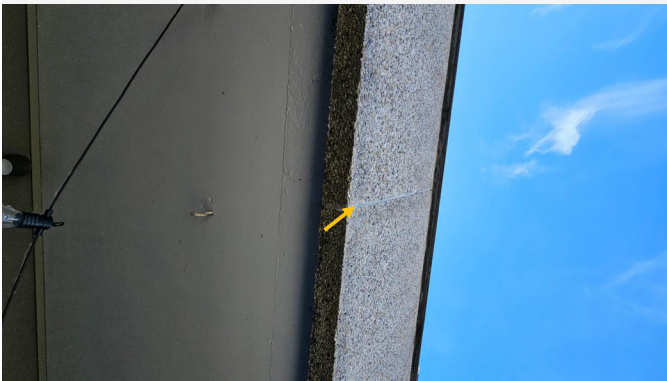
## Fiche 1: dilatatievoegen silex muurpanelen (gem. delen)

Vrije foto

ter info: De dilatatievoegen van de silex gevelpanelen (buitengevel) bevatten mogelijk asbest. Deze werden niet bemonsterd omdat de buitengevel deel uitmaakt van de gemeenschappelijke delen en niet van de inspectiezone.
