# Asbestinventarisatetest

Karel Picquélaan 87, 9800 Deinze

## Zone 1: Hoofdgebouw

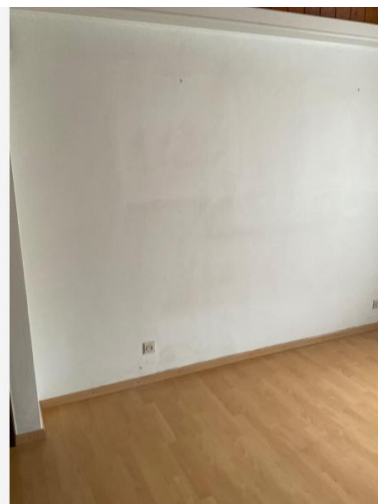
Overzichtsfoto

Geen asbest

| # | Type | Referentie | Resultaat |
|---|---|---|---|
| 1.1 | Mengmonster | mm01 | Geen asbest |

| Beschrijving | pleisterwerk wanden |
| Bindmiddel van materiaal | Gips - kalk |
| Gebondenheid op basis van bindmiddel | Niet-hechtgebonden |
| Hoeveelheid (oppervlakte - dikte - aantal) | • 115,00 m <sup>2</sup> - 1,00 cm - 1 stuk |

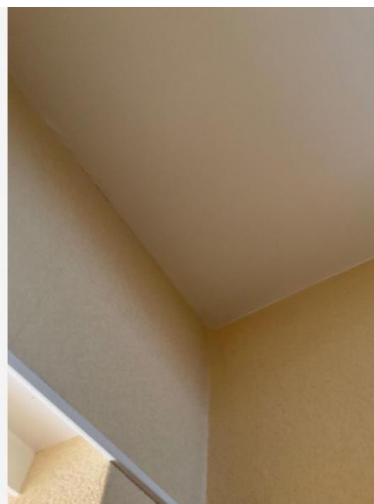
Overzichtsfoto

Geen asbest

| # | Type | Referentie | Resultaat |
|---|---|---|---|
| 2.1 | Mengmonster | mm02 | Geen asbest |

| Beschrijving | pleisterwerk plafond |
| Bindmiddel van materiaal | Gips - kalk |
| Gebondenheid op basis van bindmiddel | Niet-hechtgebonden |
| Hoeveelheid (oppervlakte - dikte - aantal) | • 119,91 m <sup>2</sup> - 1,00 cm - 1 stuk |
