# Asbestinventarisatetest

Vijfkampstraat 20/202, 2020 Antwerpen

Attestnummer : 20231203-000015.000

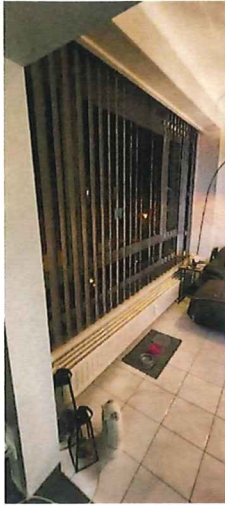
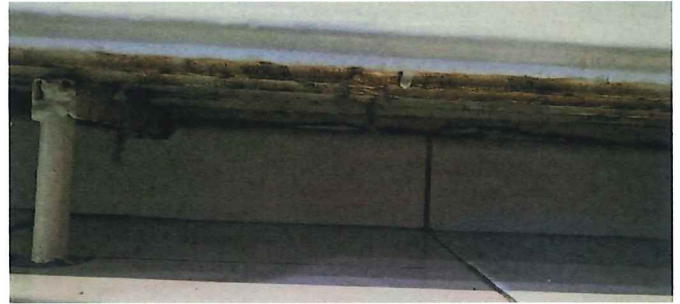
Geen asbest

#	Type	Referentie	Resultaat
1.1	Mengmonster	4.05638	Geen asbest

Beschrijving	Pleisterwerk muren
Omgeving	Binnen
Primaire drager	Binnenwand
Bindmiddel van materiaal	Gips - kalk

<b>Gebondenheid op basis van bindmiddel</b>	Niet-hechtgebonden
<b>Hoeveelheid (oppervlakte - dikte - aantal)</b>	• 200,00 m <sup>2</sup> - 0,05 cm - 1 stuk
<b>Totaal volume</b>	0,10 m <sup>3</sup>
<b>Identificatiemethode</b>	Vaststelling met monstername
<b>Destructieve handeling voor identificatie</b>	Nee
<b>Opmerking</b>	Deze oppervlakte betreft een inschatting (badkamer en keuken vernieuwd)

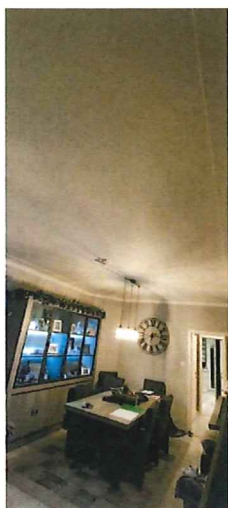
## Fiche 2: Pleisterwerk plafond

Geen asbest

#	Type	Referentie	Resultaat
2.1	Mengmonster	4.05639	Geen asbest

Beschrijving	Pleisterwerk plafond
Omgeving	Binnen
Primaire drager	Plafond
Bindmiddel van materiaal	Gips - kalk

<b>Gebondenheid op basis van bindmiddel</b>	Niet-hechtgebonden
<b>Hoeveelheid (oppervlakte - dikte - aantal)</b>	• 55,00 m <sup>2</sup> - 0,05 cm - 1 stuk
<b>Totaal volume</b>	0,028 m <sup>3</sup>
<b>Identificatiemethode</b>	Vaststelling met monstername
<b>Destructieve handeling voor identificatie</b>	Nee
<b>Opmerking</b>	Deze oppervlakte betreft een inschatting (badkamer en keuken vernieuwd)
