# Asbestinventarisatetest

Viaduct-Dam 64/101, 2060 Antwerpen

Attestnummer : **20240727-000051.000**

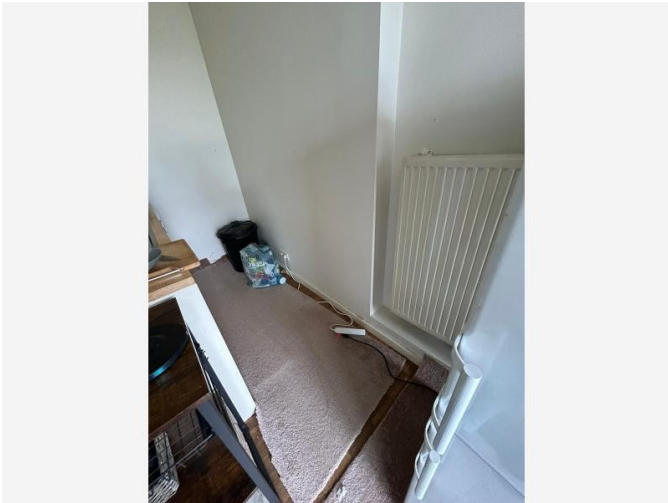
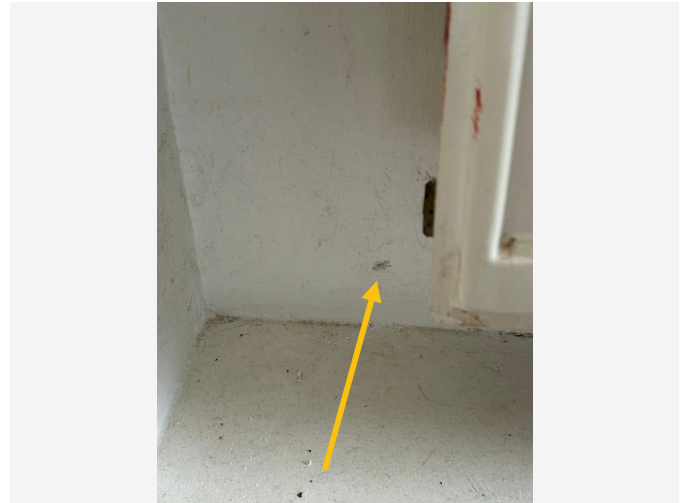
## Fiche 3: Pleisterwerk muren

Geen asbest

Overzichtsfoto

Detailfoto

| Beschrijving | Pleisterwerk muren |
| Bindmiddel van materiaal | Gips - kalk |
| Gebondenheid op basis van bindmiddel | Niet-hechtgebonden |
| Identificatiemethode | Vaststelling met bewijsdocument, zonder monstername |
