# Asbestinventarisatetest

Torenstraat 33, 2600 Antwerpen

Attestnummer : 20240312-000522.000

Uitgegeven op : 12.03.2024

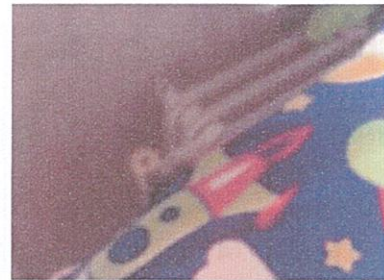
Detailfoto

| Eindbeoordeling materiaalrisico | Laag materiaalrisico en/of verlaagde kans op vezelvrijgave |

| Asbestsoort (vezeltype) | Crocidoliet aanwezig |
| Toestand van het materiaal | Onbeschadigd, niet verweerd |

| Beschrijving | Radiatorcransen Bakeliet |

| Opmerking | Radiatorkranen van dit type.. |

Zorgvuldig beheren

- Zorg voor een veilig beheer. Vermijd het beschadigen van het asbestmateriaal. Controleer de toestand jaarlijks op wijzigingen.
- Zorg voor een veilig beheer en verwijder dit asbestmateriaal wanneer het bij werken eenvoudig bereikbaar wordt. Controleer de toestand jaarlijks op wijzigingen.

- Eenvoudige handelingen: mag via doe-het-zelf of door werknemer(s) met opleidingsattest eenvoudige handelingen  
Bakelieten radiatorknoppen kunnen eenvoudig verwijderd worden. Gelieve de nodige veiligheidsvoorzieningen in acht te houden. U mag het asbestmateriaal zelf naar het containerpark voeren, mits alles afgesloten is in daarvoor bestemde asbestafvalzakken.

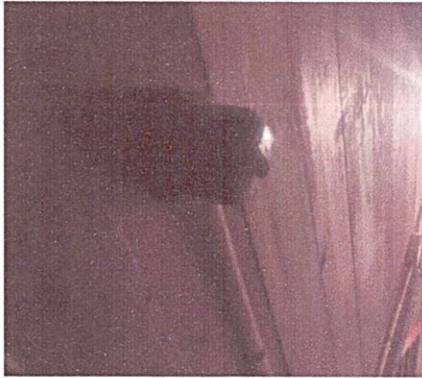
Overzichtsfoto

Detailfoto

| Eindbeoordeling materiaalarisico | Laag materiaalarisico en/of verlaagde kans op vezelvrijgave |

| Asbestsoort (vezeltype) | Crocidoliet aanwezig |
| Toestand van het materiaal | Onbeschadigd, niet verweerd |

| Beschrijving | Elektrisch schakelmaterieel Bakeliet |

| Opmerking | schakelaars |

Zorgvuldig beheren

- Zorg voor een veilig beheer. Vermijd het beschadigen van het asbestmateriaal. Controleer de toestand jaarlijks op wijzigingen.
- Zorg voor een veilig beheer en verwijder dit asbestmateriaal wanneer het bij werken eenvoudig bereikbaar wordt. Controleer de toestand jaarlijks op wijzigingen.

- Eenvoudige handelingen: mag via doe-het-zelf of door werknemer(s) met opleidingsattest eenvoudige handelingen  
Schakelaars kunnen eenvoudig losgeschroefd worden, Een electriciteitskast door een EH opgeleid techniker personeel 8 u basis asbest.  
Tellerkast dient door de netbeheerder vervangen te worden.

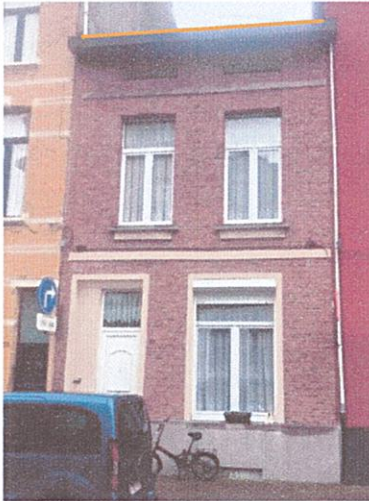
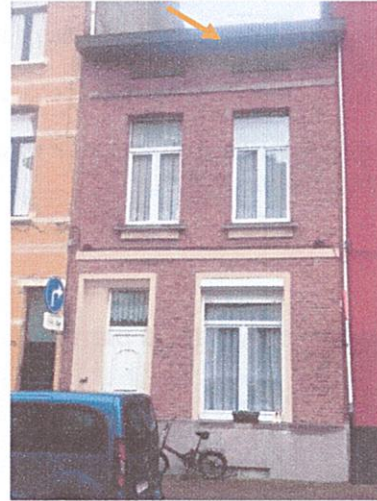
Overzichtsfoto

Detailfoto

| Eindbeoordeling materiaalrisico | Laag materiaalrisico en/of verlaagde kans op vezelvrijgave |

| Asbestsoort (vezeltype) | Alleen chrysotiel |
| Toestand van het materiaal | Licht beschadigd, licht verweerd. Intact materiaal type Pical – asbestboard of categorie III 'gebondenheid' |

| Beschrijving | Roofing toplaag geen info bouwjaar >2000 |

| Opmerking | <p>geschatte opp.</p> <p>Er is geen documentatie beschikbaar dat de volledige roofing geplaatst of vervangen is na 2000. Er was geen staalname mogelijk van eventuele onderliggende lagen bitumen of lijm. Indien een staalname tot op de primaire drager zou gebeuren, is er namelijk risico op waterinfiltratie.</p> <p>Er kan met andere woorden geen uitspraak gedaan worden over de al dan niet asbesthoudendheid van onderliggende lagen. Bij renovatie of werken aan het plat dak dient dit attest voorgelegd te worden aan de aannemer en is verdere staalname van onderliggende lagen noodzakelijk alvorens werken uit te voeren aan het plat dak.</p> |

Zorgvuldig beheren

- Zorg voor een veilig beheer. Vermijd het beschadigen van het asbestmateriaal. Controleer de toestand jaarlijks op wijzigingen.
- Zorg voor een veilig beheer en verwijder dit asbestmateriaal wanneer het bij werken eenvoudig bereikbaar wordt. Controleer de toestand jaarlijks op wijzigingen.
- Hemelwater dat afspoelt van asbestcement daken of gevels kan asbestdeeltjes bevatten. Gebruik het enkel voor gesloten circuits (bv. spoelen toiletten). Reinig na het vervangen van het dak of de gevel de dakgoten en regenwaterput of -ton om asbesthoudend sediment of slib te verwijderen

- Eenvoudige handelingen: mag via doe-het-zelf of door werknemer(s) met opleidingsattest eenvoudige handelingen  
Dit is een hechtgebonden asbest buitentoepassing.

Dit asbestmateriaal mag enkel zelf verwijderd worden als ze zonder breken losgemaakt kan worden.

Asbesttoepassingen die te veel verweerd zijn, gebroken zijn, in een slechte staat zijn of breken onder hun eigen gewicht tijdens de afbraak, dienen verwijderd te worden door een erkend asbestverwijderaar.

3. Beschermkledij dragen tijdens de werken, mondmasker P3, ...
4. Bevochtig eerst de asbesttoepassing. Dit om vezelverspreiding tegen te gaan.

U mag het asbestmateriaal zelf naar het containerpark voeren, mits alles afgesloten is in daarvoor bestemde asbestafvalzakken.
