Résumé de l'expertise 0111/DP59/24

Adresse : **9 chemin du vaux**

Commune : **59360 saint souplet (France)**

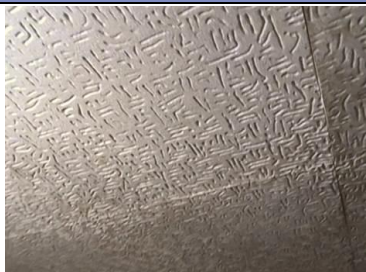
Localisation	Identifiant + Description	Photo
RdC - Salon	<p>Identifiant: M002 Description: Panneaux collés ou vissés polystyrène Composant de la construction: 2. Planchers et plafonds - Plafonds, Poutres et Charpentes, Gains et Coffres Horizontaux Partie à sonder: Panneaux collés ou vissés Liste selon annexe.13-9 du CSP: B Justificatif: Matériau qui par nature ne contient pas d'amiante</p>

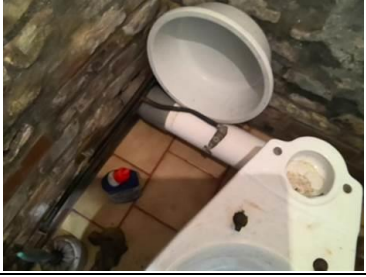
Localisation	Identifiant + Description	Photo
RdC - WC	<p><u>Identifiant:</u> M003 <u>Description:</u> Conduits pvc <u>Composant de la construction:</u> 3. Conduits, canalisations et équipements intérieurs - Conduits de fluides (air, eau, autres fluides) <u>Partie à sonder:</u> Conduits <u>Liste selon annexe.13-9 du CSP:</u> B <u>Justificatif:</u> Matériau qui par nature ne contient pas d'amiante</p>

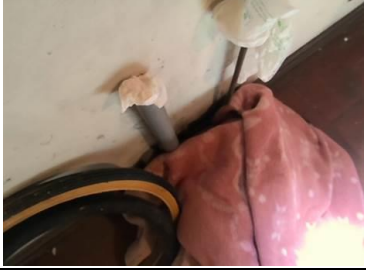
RdC - Cuisine	<p><u>Identifiant:</u> M004 <u>Description:</u> Conduits pvc <u>Composant de la construction:</u> 3. Conduits, canalisations et équipements intérieurs - Conduits de fluides (air, eau, autres fluides) <u>Partie à sonder:</u> Conduits <u>Liste selon annexe.13-9 du CSP:</u> B <u>Justificatif:</u> Matériau qui par nature ne contient pas d'amiante</p>

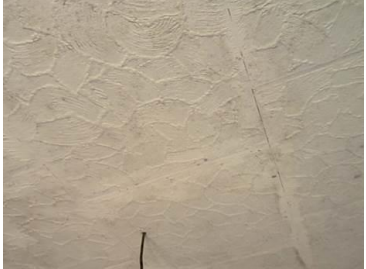
RdC - Salle à manger	<p><u>Identifiant:</u> M006 <u>Description:</u> Panneaux collés ou vissés polystyrène <u>Composant de la construction:</u> 2. Planchers et plafonds - Plafonds, Poutres et Charpentes, Gains et Coffres Horizontaux <u>Partie à sonder:</u> Panneaux collés ou vissés <u>Liste selon annexe.13-9 du CSP:</u> B <u>Justificatif:</u> Matériau qui par nature ne contient pas d'amiante</p>
