# Asbestinventarisatetest

Zwijnaardsesteenweg 530/0001, 9000 Gent

Attestnummer : 20231005-000427.000

Uitgegeven op : 05.10.2023

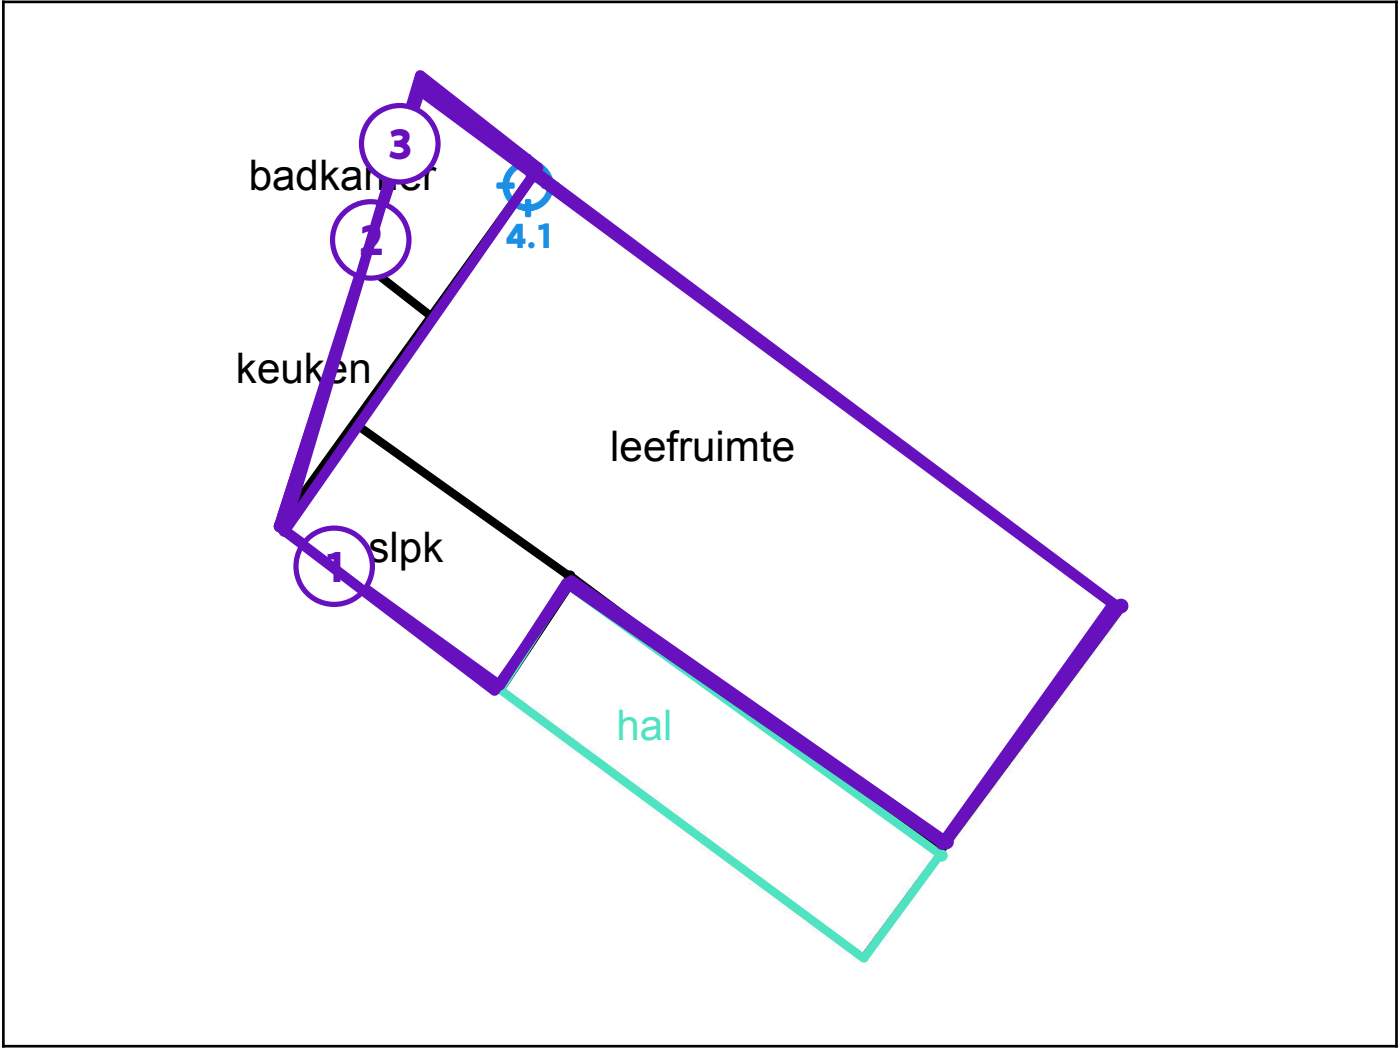
# Plan 1.1: niveau 0

| Beschrijving | Type | Actie |
|---|---|---|
| 1. valse plafonds | Advies | - |
| 2. vloeren | Advies | - |
| 3. faience tegels | Advies | - |
| 4. pleisterwerk wand | Geen asbest | - |
| 4.1 Code: 01 | Mengmonster | - |

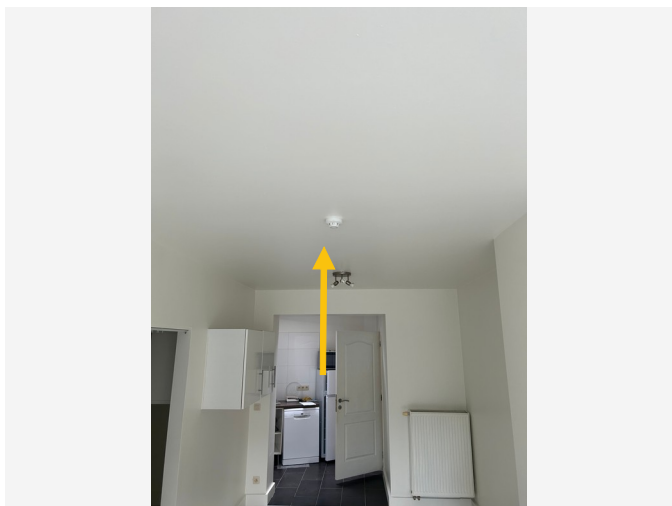
Vrije foto

Er werden valse plafond aangebracht.

De valse plafonds bestaan uit volgende materialen: gipsplaten

Inspectie van het bovengenoemde valt buiten de scope van het niet - destructief onderzoek.

Bij afbraak of renovatie moeten de materialen / producten (lijm – pleisterwerk – spuitlagen) die zich achter de valse plafonds bevinden gecontroleerd worden om als niet - asbestverdacht gecatalogeerd te worden.

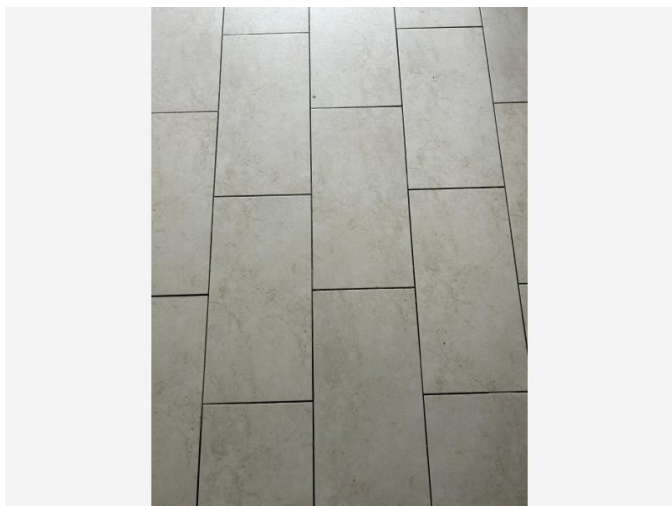
Vrije foto

Er werden vloeren bovenop de chape of grondplaat aangebracht.

De vloeren bestaan uit volgende materialen: tegels

Inspectie van het bovengenoemde valt buiten de scope van het niet - destructief onderzoek.

Bij afbraak of renovatie moeten de materialen / producten (lijm – cement ) die zich onder de vloeren bevinden gecontroleerd worden om als niet - asbestverdacht gecatalogeerd te worden.

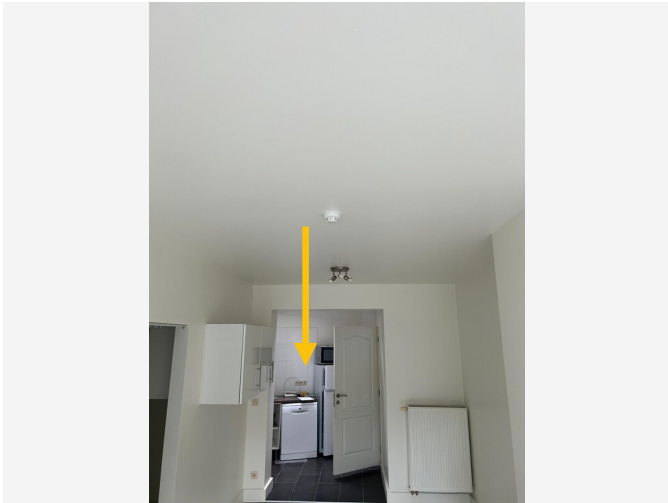
Vrije foto

In de keuken, badkamer en wc(s) werden er wandtegels en faience aangebracht aan de muren. De tegels en faience zijn in goede staat en niet verweerd. De materialen zijn niet bemonsterbaar volgens het inspectieprotocol van het niet – destructief onderzoek.

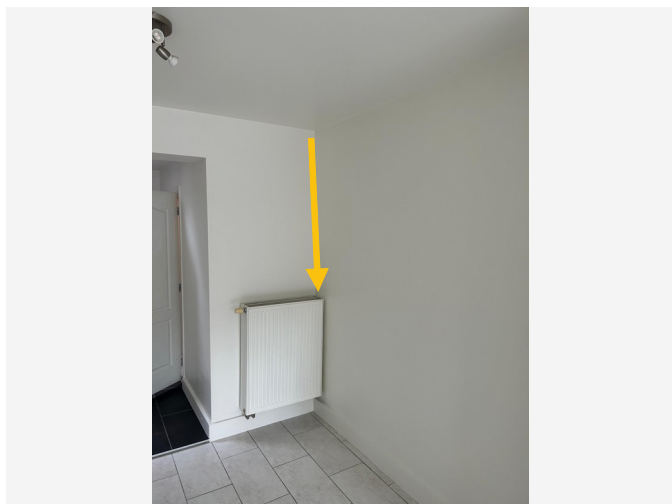
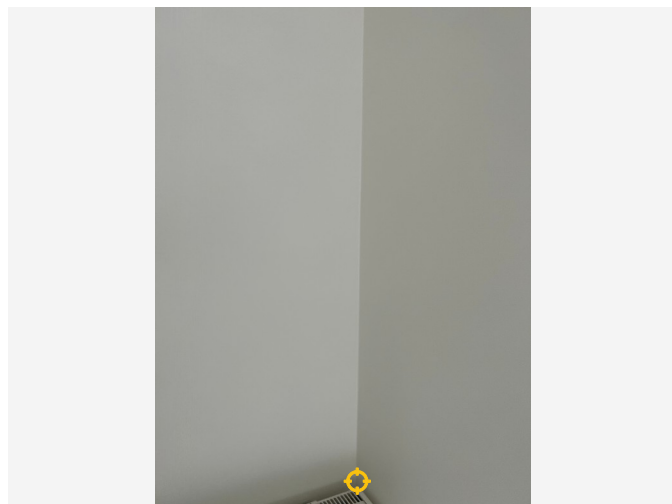
## Fiche 4: pleisterwerk wand

Overzichtsfoto

Detailfoto

Geen asbest

| # | Type | Referentie | Resultaat |
|---|---|---|---|
| 4.1 | Mengmonster | 01 | Geen asbest |

| Beschrijving | pleisterwerk wand |

| Hoeveelheid (oppervlakte - dikte - aantal) | <ul style="list-style-type: none"> <li>• 80,00 m<sup>2</sup> - 0,50 cm - 1 stuk</li> </ul> |
