# Asbestinventarisatetest

Zwijnaardsesteenweg 530/0201, 9000 Gent

Attestnummer : 20231005-000429.000

Uitgegeven op : 05.10.2023

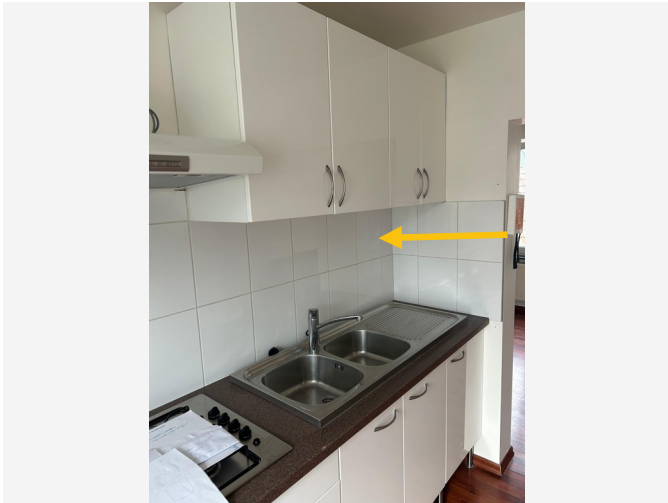
Vrije foto

In de keuken, badkamer en wc(s) werden er wandtegels en faience aangebracht aan de muren. De tegels en faience zijn in goede staat en niet verweerd. De materialen zijn niet bemonsterbaar volgens het inspectieprotocol van het niet – destructief onderzoek.
