# Asbestinventarisatetest

Sint-Truidensestraat 4, 3440 Zoutleeuw

Attestnummer : 20240801-000089.000

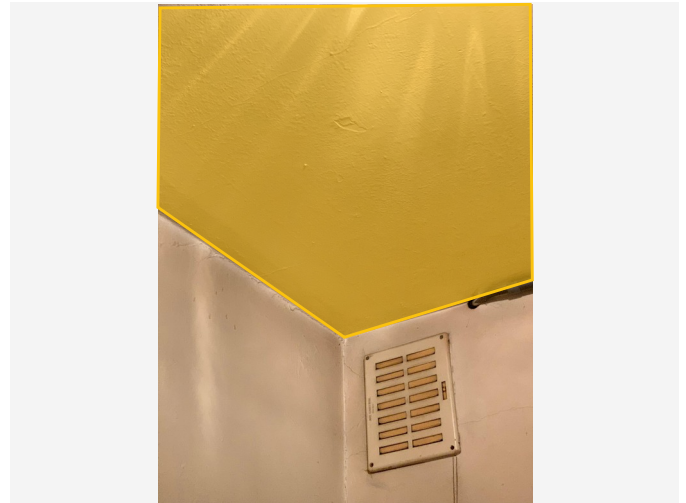
## Fiche 2: pleisterwerk plafond

Overzichtsfoto

Detailfoto

Geen asbest

| Opmerking | geen pleisterwerk/ geverfd beton |

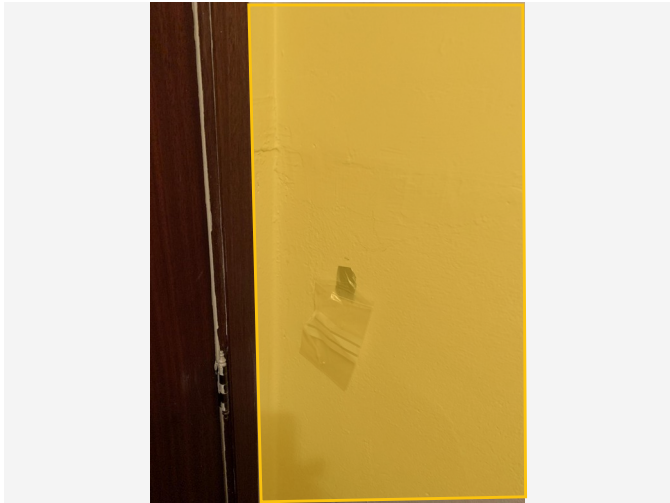
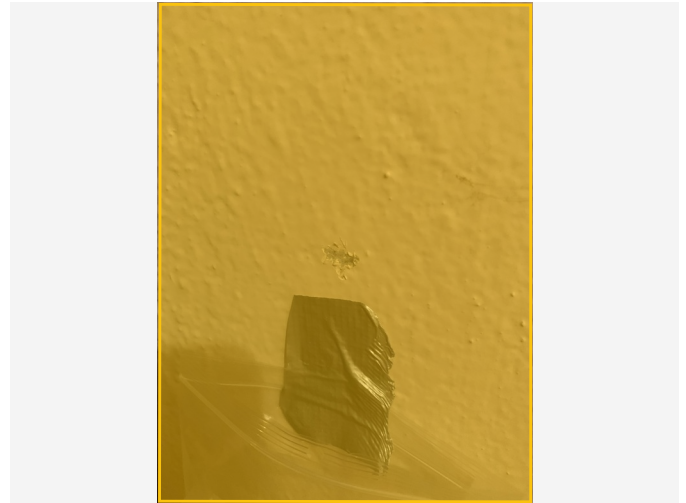
## Fiche 3: pleisterwerk muur

Overzichtsfoto

Detailfoto

Geen asbest
