# Asbestinventarisatetest

Ter Heydelaan 124/301, 2100 Antwerpen

Attestnummer : **20240827-000374.000**

## Zone 1: Hoofdgebouw

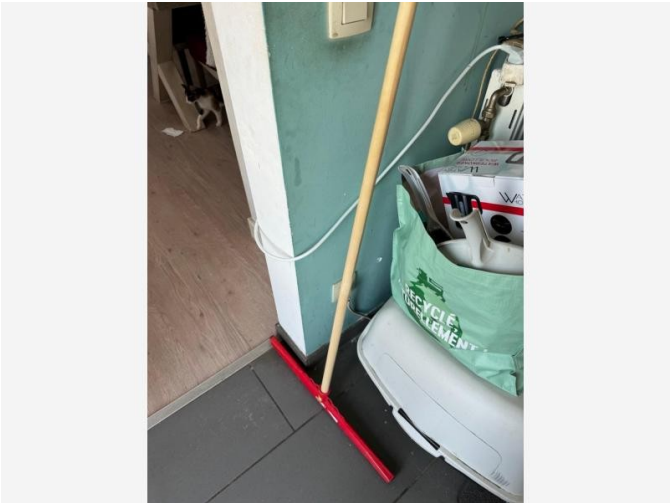
Overzichtsfoto

Geen asbest

| # | Type | Referentie | Resultaat |
|---|---|---|---|
| 2.1 | Mengmonster | 23-0095-82-M01 | Geen asbest |

| Beschrijving | Pleisterwerk binnenwanden |
| Bindmiddel van materiaal | Gips - kalk |
| Gebondenheid op basis van bindmiddel | Niet-hechtgebonden |
