# Asbestinventarisatetest

Georges Lemmensstraat 5, 3970 Leopoldsburg

Attestnummer : 20240717-000125.000

Uitgegeven op : 17.07.2024

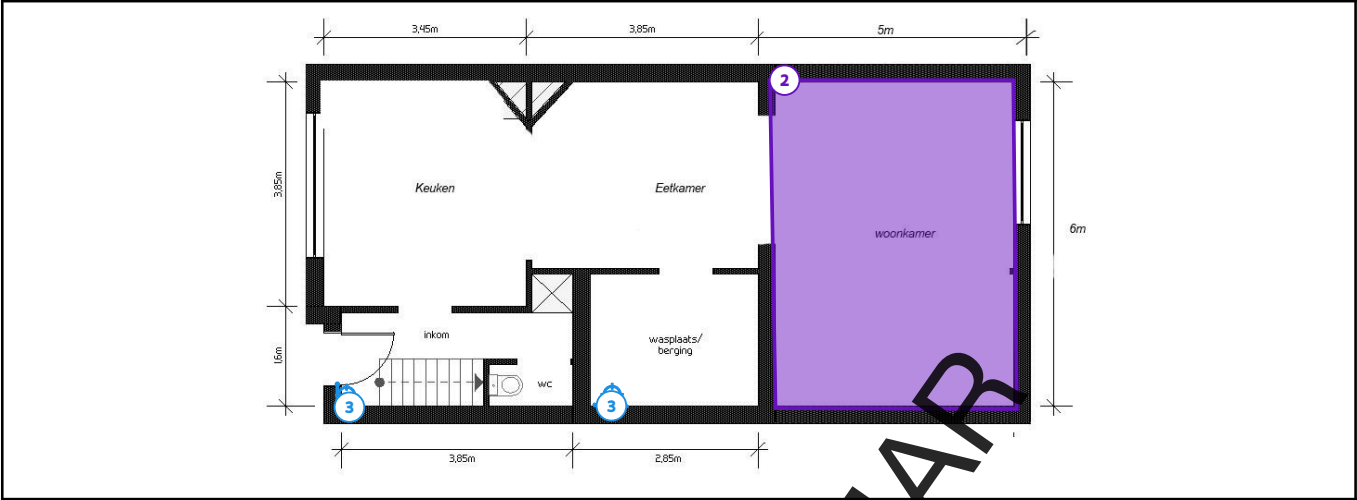
# Plan 1.1: Plattegrond begane grond

| Beschrijving | Type | Actie |
|---|---|---|
| 2. Plat dak | Advies | - |
| 3. Pleisterwerk muur | Geen asbest | - |
| 3.1 Code: MM1 | Mengmonster | - |

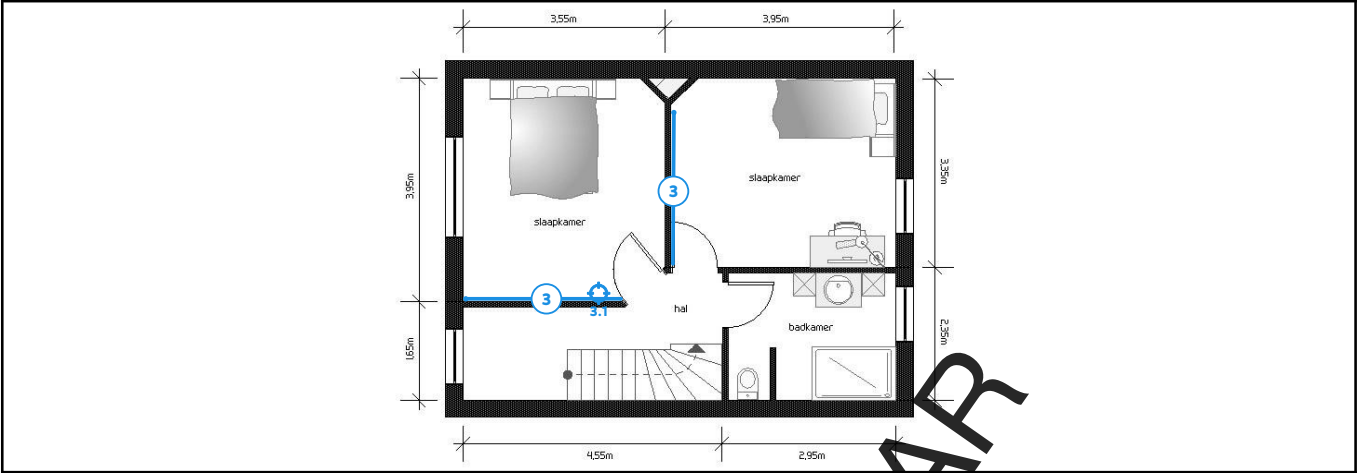
## Plan 1.2: Plattegrond eerste verdieping

| Beschrijving | Type | Actie |
|---|---|---|
| 3. Pleisterwerk muur | Geen asbest | - |
| 3.1 Code: MM1 | Mengmonster | - |

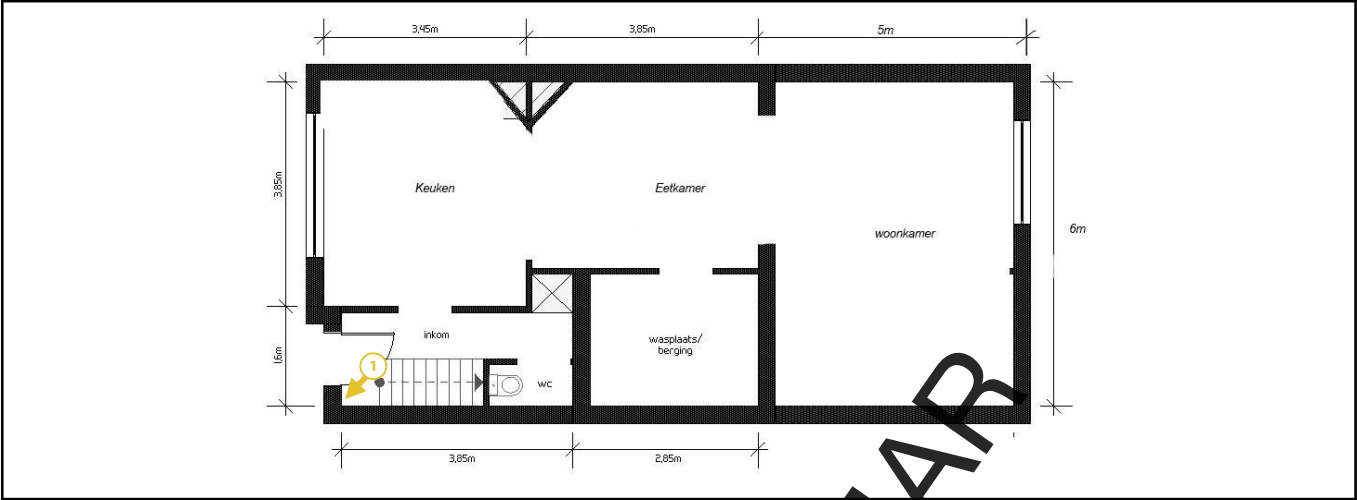
# Plan 1.4: Plattegrond begane grond

| Beschrijving | Type | Actie |
|---|---|---|
| 1. Bakeliet in electriciteitskast | Asbestmateriaal | Zorgvuldig beheren |

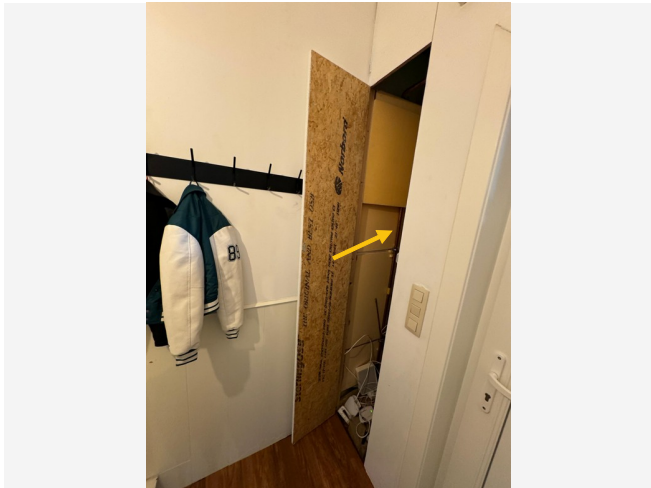
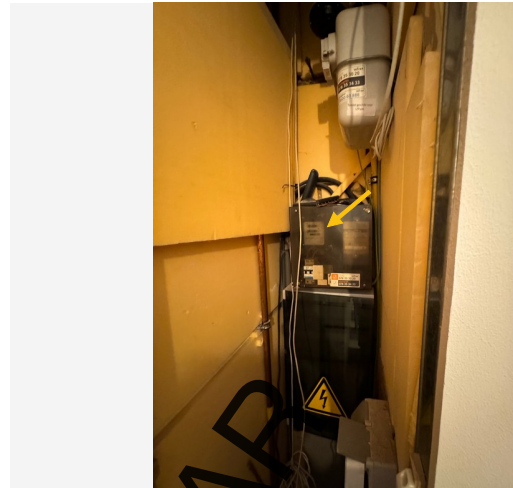
Overzichtsfoto

Detailfoto

Zal door Fluvius op termijn vervangen worden door een digitale meter.

| Eindbeoordeling materiaalrisico | Zeer laag materiaalrisico en/of zeer lage kans op vezelvrijgave |

| Asbestsoort (vezeltype) | Crocidoliet aanwezig |

| Beschrijving | Bakeliet in electriciteitskast |
| Asbestmateriaal | Plaat, paneel, tablet - Type Bakeliet |

Het asbestmateriaal valt onder de mijlpaal van 2040.

Zorgvuldig beheren

- Zorg voor een veilig beheer. Vermijd het beschadigen van het asbestmateriaal. Controleer de toestand jaarlijks op wijzigingen.

- Eenvoudige handelingen: mag via doe-het-zelf of door werknemer(s) met opleidingsattest eenvoudige handelingen eenvoudig in zijn geheel te verwijderen.

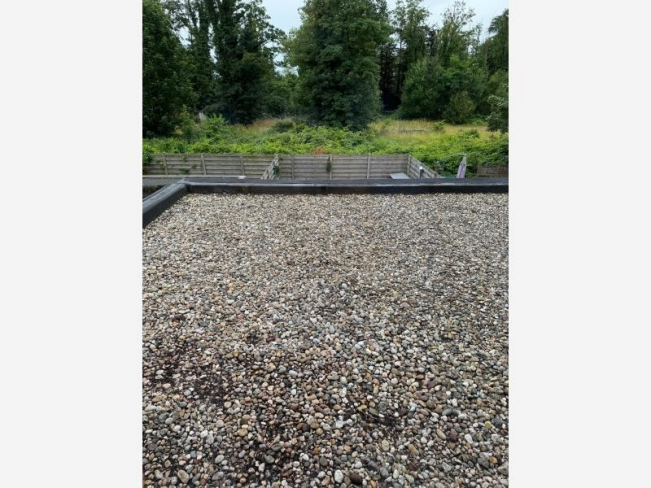
## Fiche 2: Plat dak

Vrije foto

De achterbouw is later aangebouwd en het plat dak is bedekt met EPDM.

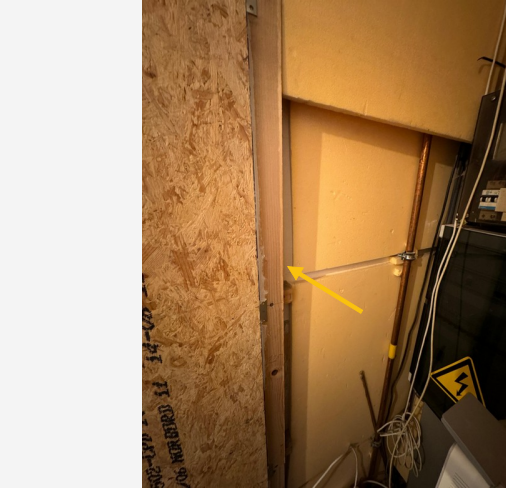
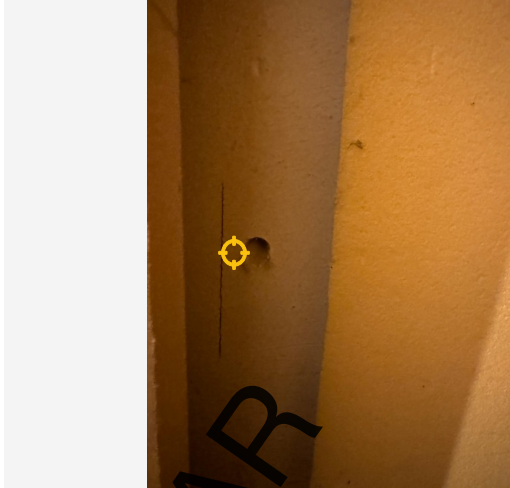
# Fiche 3: Pleisterwerk muur

Overzichtsfoto

Detailfoto

Geen asbest

| # | Type | Referentie | Resultaat |
|---|---|---|---|
| 3.1 | Mengmonster | MM1 | Geen asbest |

| Opmerking | Tijdens renovatie werken zijn de meeste muren en plafonds afgewerkt met gipsplaat. In de elektriciteits kast en in de berging zijn nog kleine delen van de oude pleister zichtbaar. Op de eerste verdieping zijn er enkele muren niet afgewerkt met gipsplaat. Dit maakt dat niet alle muren konden gecontroleerd worden zonder bijkomend destructief onderzoek. |
