## Keuringsverslag van een elektrische laagspanning- en zeer lage spanningsinstallatie

### NIET CONFORM

#### Plaats van het onderzoek

Controlebezoek van een oude huishoudelijke elektrische installatie van een wooneenheid bij verkoop op vraag van de verkoper volgens (KB 08/09/2019) - AREI Boek 1- 8.4.2. en 8.2.1. en 4.2.4.3.

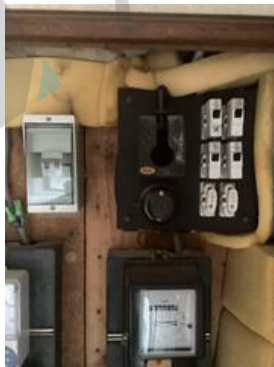
Afbeelding schakel- en verdeelbord:

I5.03 Verdeelbord is niet van klasse I of II. (Boek 1 Onderafdeling 5.3.5.1.A.)

I5.04 Verdeelbord is niet voorzien van een achterwand. (Boek 1 Onderafdeling 5.3.5.1.A.)

I5.05 De deur en/of afschermplaat van het schakelbord dient (terug)geplaatst worden. Aanraking van onder spanning staande delen mogelijk. (Boek 1 Afdeling 5.1.4. en 5.3.5.1.A. en 4.2.2.3.)

I5.07 Verdeelbord dient vervangen te worden, de beschermingsgraad tegen rechthoekse aanraking is onvoldoende. (Boek 1 Onderafdeling 4.2.2.3.)

I5.09 De geaakte, naakte onder spanning staande delen zijn onvoldoende afgeschermd. (Boek 1 Afdeling 5.1.4. en 4.2.2.3.)

I5.10 Niet gebruikte invoeringen van het verdeelbord zijn niet correct of onvoldoende afgedicht. (Boek 1 Afdeling 5.1.4. en 4.2.2.3.)
