## Keuringsverslag van een elektrische laagspanning- en zeer lage spanningsinstallatie

Datum keuring: 10/09/2024

Straatnaam Boulevard du Jubilé  
Huisnummer 65  
Busnummer 9  
Postcode 1080  
Gemeente Molenbeek-Saint-Jean  
Land België

Controlebezoek van een huishoudelijke installatie volgens (KB 08/09/2019) - AREI Boek 1- 6.5. en 4.2.4.3.

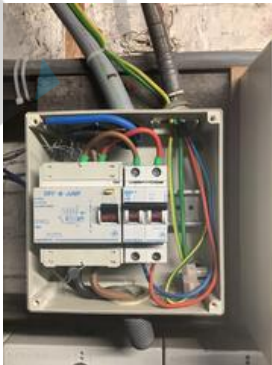
Afbeelding schakel- en verdeelbord:

- I2.05 De spreidingsweerstand is groter dan 100 ohm. (Boek 1 Onderafdeling 4.2.3.2.)
- I5.02 De aanduiding van de stroomkringen en/of apparatuur, aansluitklemmen, enz dient aangebracht of vervolledigd te worden. (Boek 1 Onderafdeling 3.1.3.1. en 3.1.3.3.A. en 5.1.6.1)

- I5.10 Niet gebruikte invoeringen van het verdeelbord zijn niet correct of onvoldoende afgedicht. (Boek 1 Afdeling 5.1.4. en 4.2.2.3.)
- I5.13 De nominale spanning dient duidelijk vermeld te worden op een oordeelkundig gekozen plaats. (Boek 1 Onderafdeling 3.1.3.3.)
