# Asbestinventarisatetest

Turnhoutsebaan 98/6, 2140 Antwerpen

Attestnummer : 20241004-000251.000

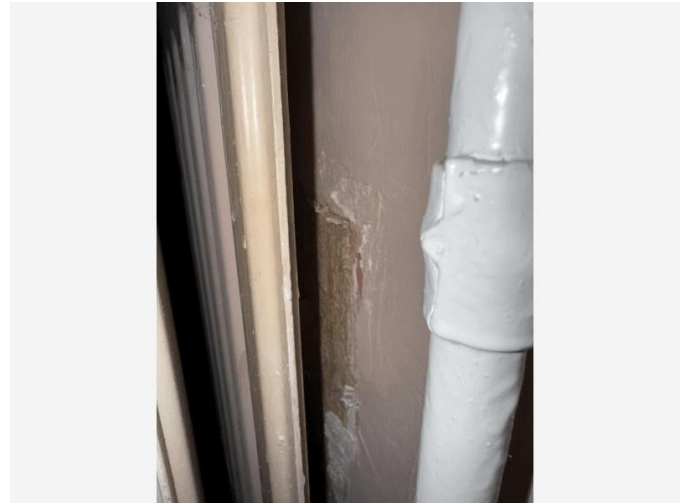
| Fiche 5: App. - Pleisterwerk - muur..... | 17 |

Geen asbest

| # | Type | Referentie | Resultaat |
|---|---|---|---|
| 5.1 | Mengmonster | MM01 | Geen asbest |

| Beschrijving | App. - Pleisterwerk - muur |
| Hoeveelheid (oppervlakte - dikte - aantal) | • 200,00 m <sup>2</sup> - 2,00 cm - 1 stuk |
