# Asbestinventarisatetest

Grotestraat 24, 3118 Rotselaar

Attestnummer : **20240630-000085.000**

Uitgegeven op : **30.06.2024**

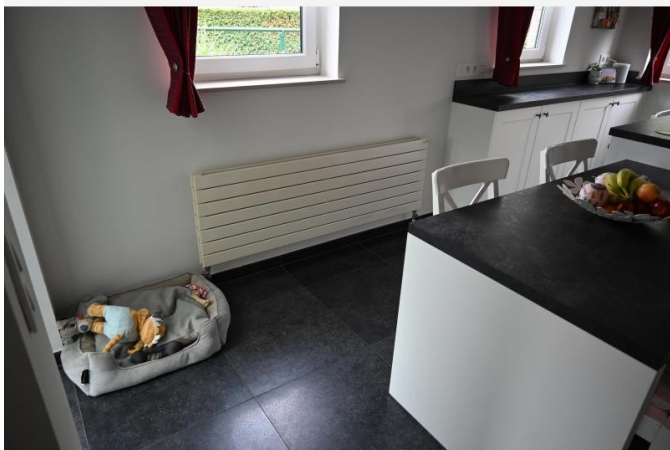
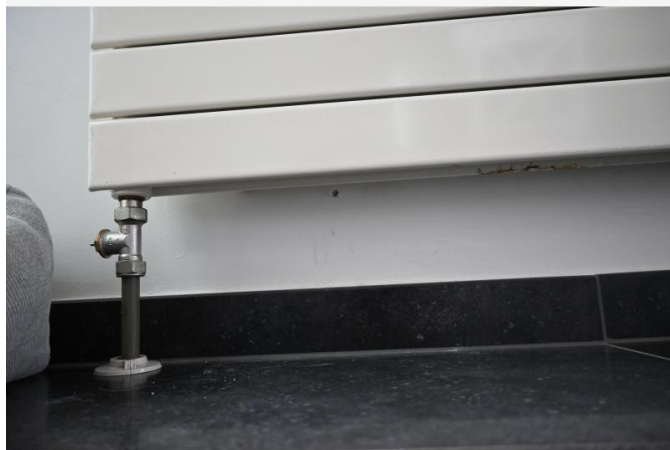
## Fiche 1: Pleister muur

Geen asbest

Overzichtsfoto

Detailfoto

| # | Type | Referentie | Resultaat |
|---|---|---|---|
| 1.1 | Mengmonster | MM01 | Geen asbest |

| Beschrijving | Pleister muur |
| Bindmiddel van materiaal | Gips - kalk |
| Hoeveelheid (oppervlakte - dikte - aantal) | • 440,00 m <sup>2</sup> - 3,00 cm - 1 stuk |

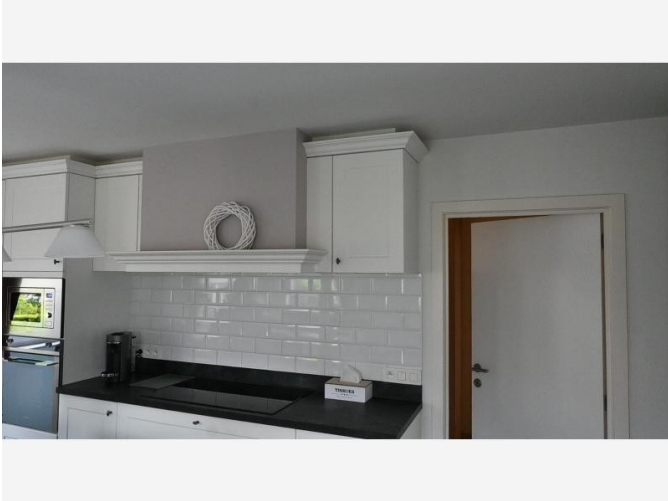
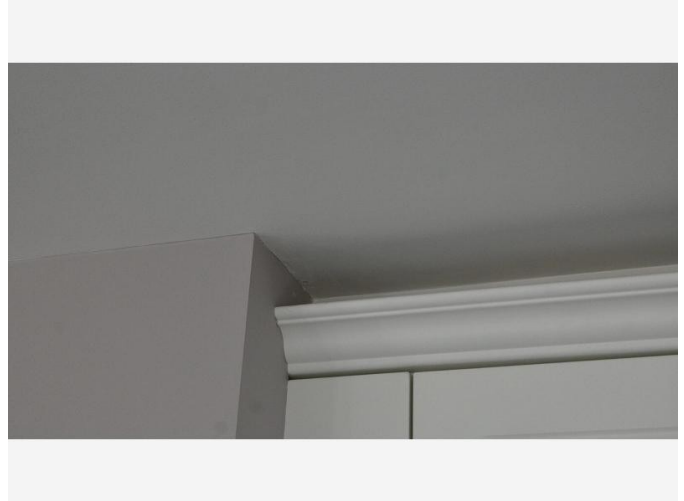
## Fiche 2: Pleister plafond

Geen asbest

Overzichtsfoto

Detailfoto

| # | Type | Referentie | Resultaat |
|---|---|---|---|
| 2.1 | Mengmonster | MM02 | Geen asbest |

| Beschrijving | Pleister plafond |
| Bindmiddel van materiaal | Gips - kalk |
| Hoeveelheid (oppervlakte - dikte - aantal) | • 100,00 m <sup>2</sup> - 3,00 cm - 1 stuk |
