# Asbestinventarisatetest

Brugstraat 112/1.0, 2960 Brecht

Attestnummer : 20240326-000055.000

Uitgegeven op : 26.03.2024

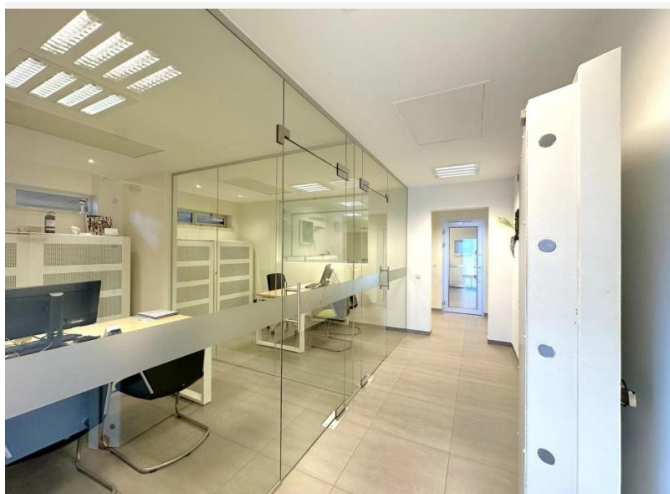
Vrije foto

Valse plafonds over de hele verdieping. Achtergelegen plafond niet inspecteerbaar.

| Primaire drager | Plafond |
