# Asbestinventarisatetest

Frans Halsvest 51, 2800 Mechelen

Attestnummer : **20240626-000076.000**

## Zone 1: Hoofdgebouw

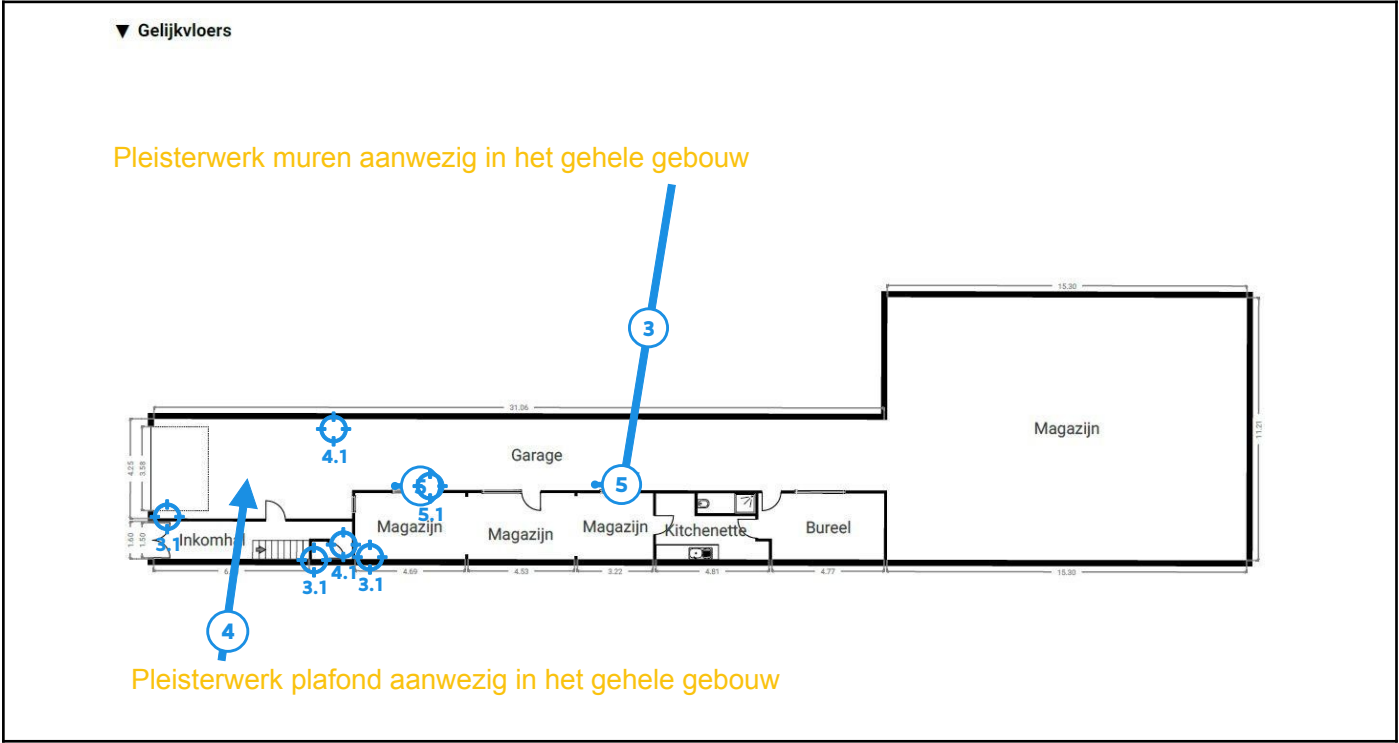
## Plan 1.2: plan gelijkvloers

| Beschrijving | Type | Actie |
|---|---|---|
| 3. Pleisterwerk muren | Geen asbest | - |
| 4. Pleisterwerk plafond | Geen asbest | - |
| 5. Raamdorpel | Geen asbest | - |

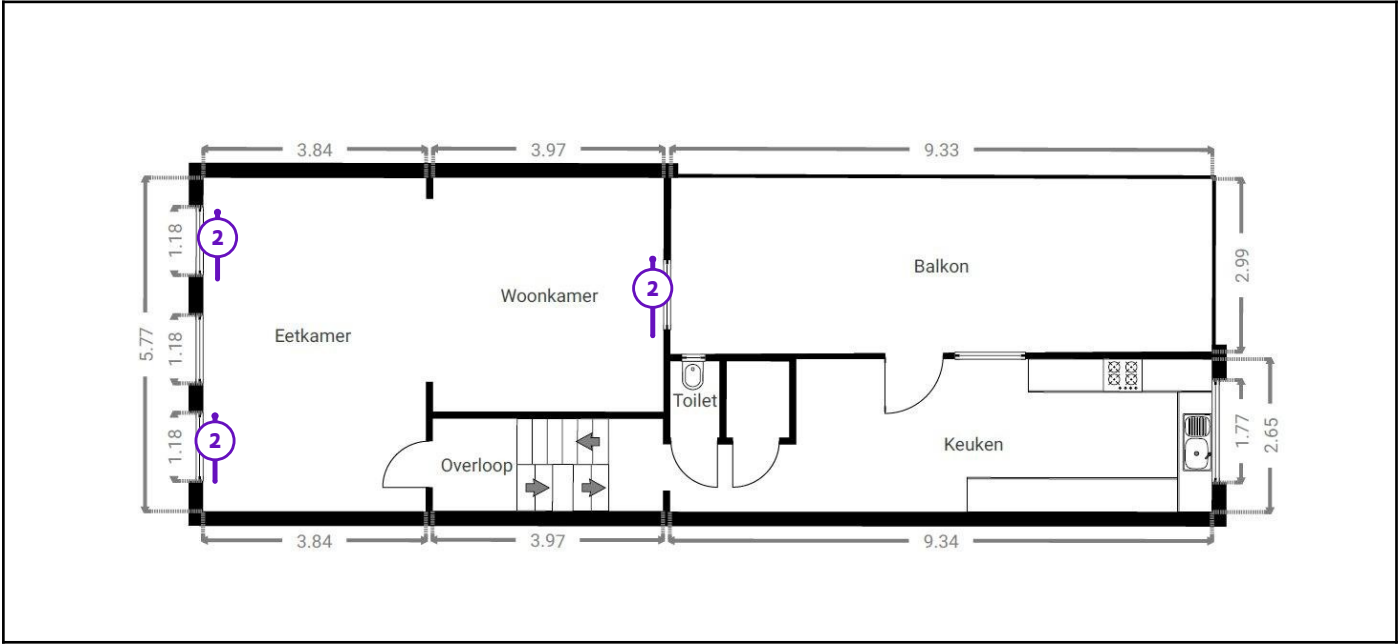
# Plan 1.3: plan +1

| Beschrijving | Type | Actie |
|---|---|---|
| 2. Oude radiatoren | Advies | - |

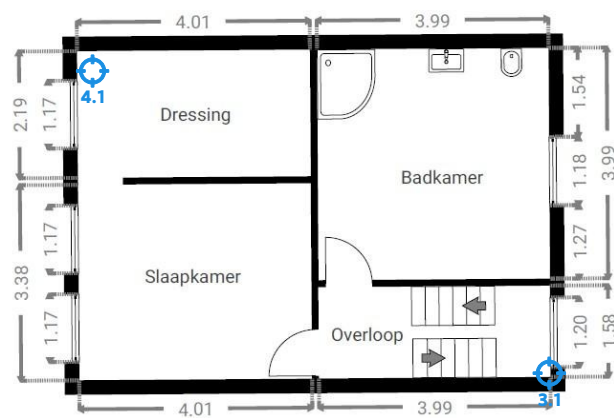
# Plan 1.4: plan +2

| Beschrijving | Type | Actie |
|---|---|---|
| 3. Pleisterwerk muren | Geen asbest | - |
| 4. Pleisterwerk plafond | Geen asbest | - |

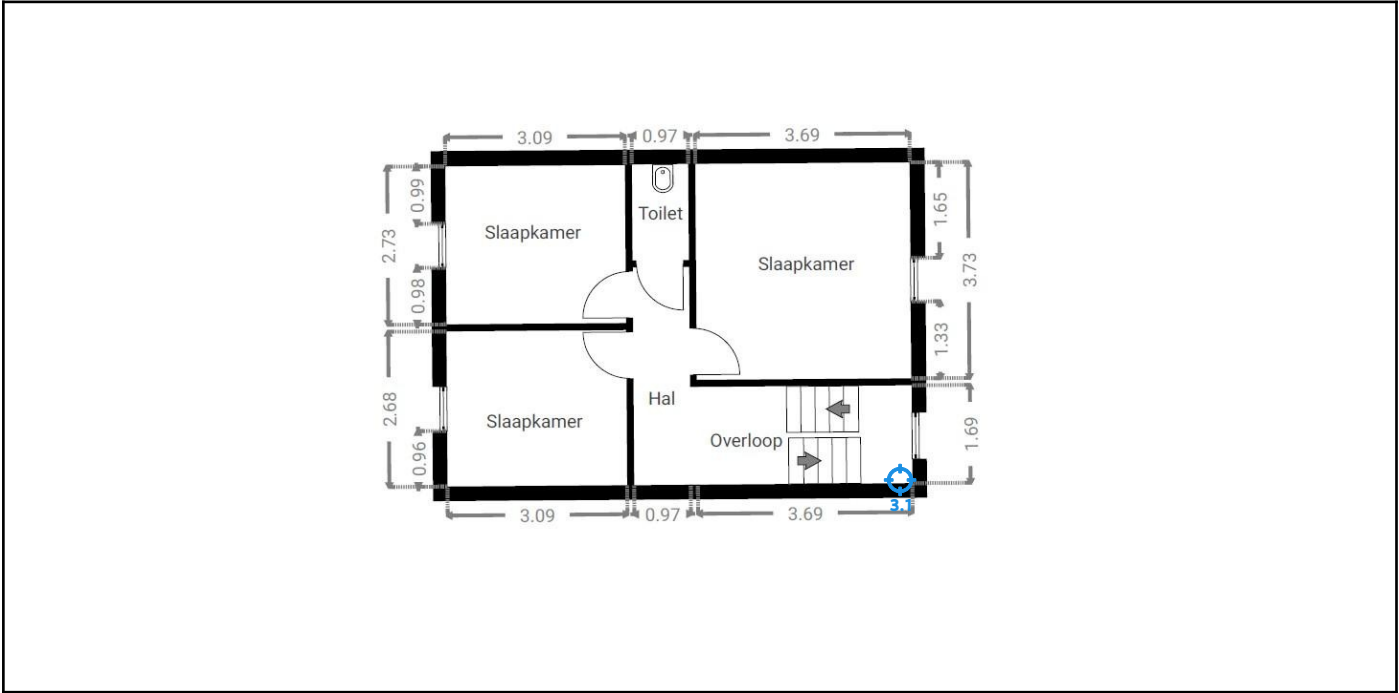
# Plan 1.5: plan +3

| Beschrijving | Type | Actie |
|---|---|---|
| 3. Pleisterwerk muren | Geen asbest | - |

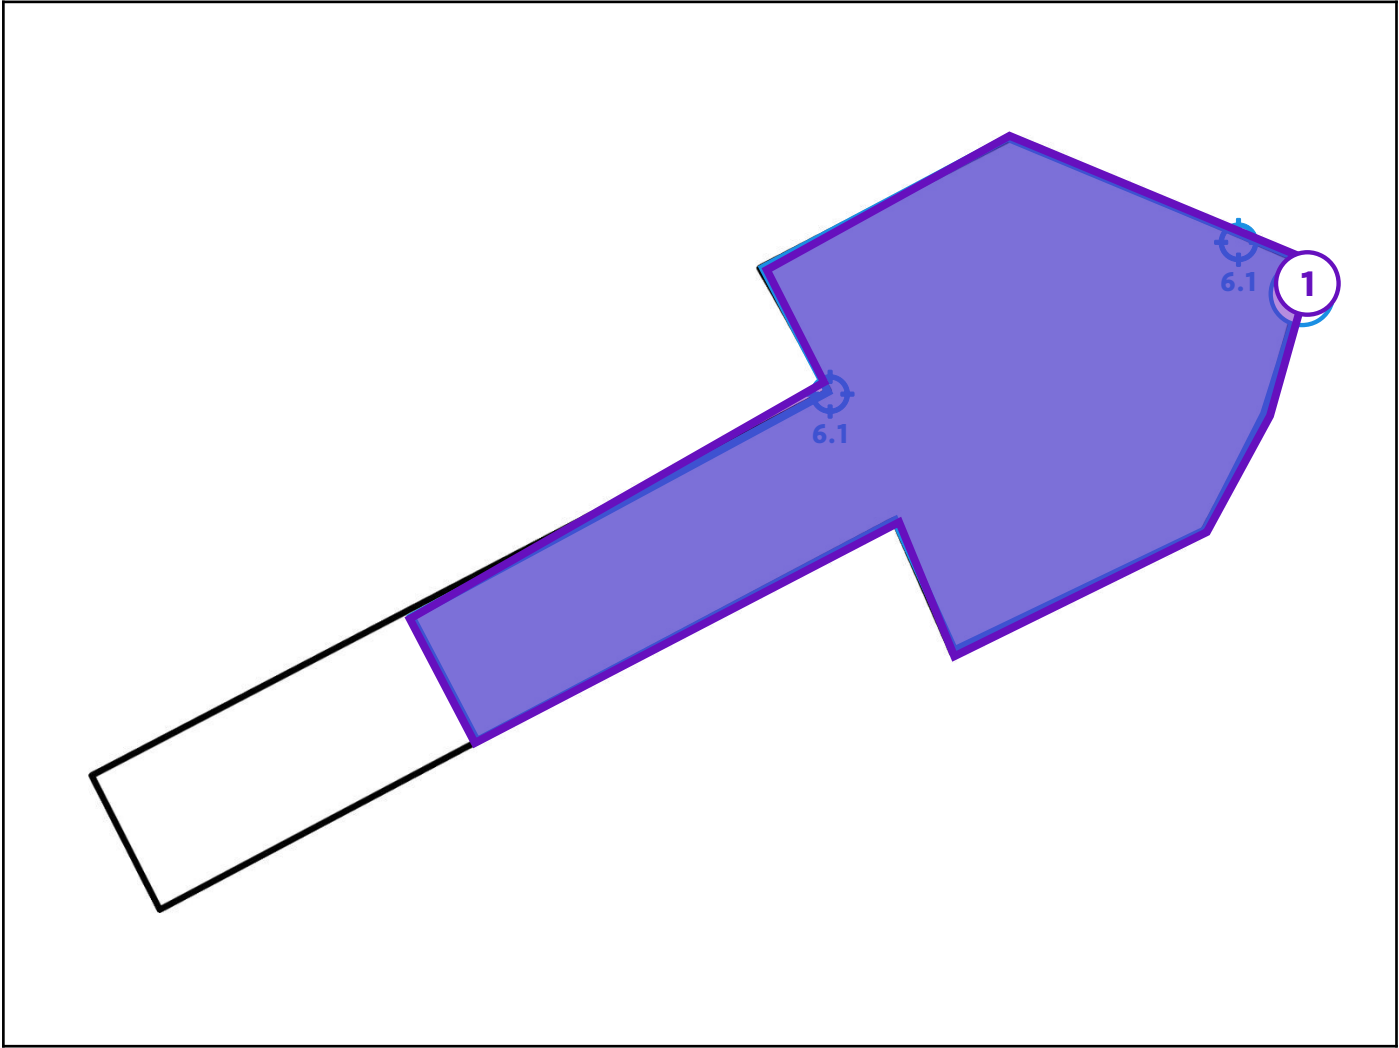
# Plan 1.6: Dakplan

| Beschrijving | Type | Actie |
|---|---|---|
| 1. Onderlaag/lagen roofing | Advies | - |
| 6. Toplaag roofing | Geen asbest | - |

Mogelijk zijn er onder de waarneembare roofinglaag oudere (asbesthoudende) roofinglagen aanwezig welke niet geïnspecteerd konden worden. Hier dient rekening mee gehouden te worden tijdens renovatiewerken.

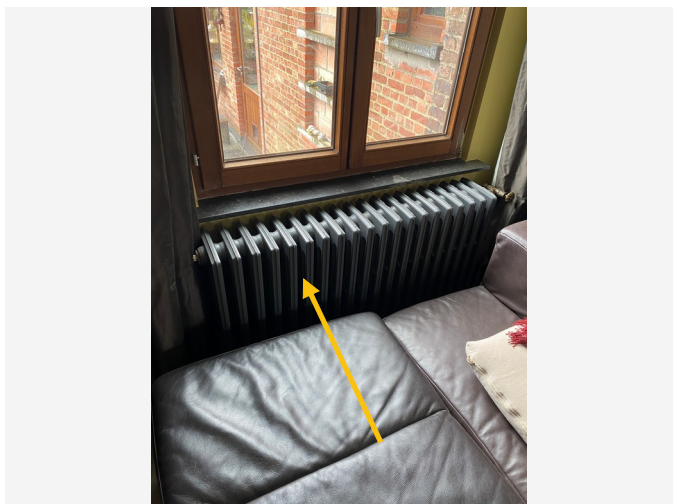
Vrije foto

Bij oude radiatoren werd vaak asbest gebruikt voor de afdichting van leidingen. Dit is van buiten niet te zien. Ook in leidingen en de draaiknop komt het bijvoorbeeld veel voor. Bij het vervangen van oude radiatoren is dit iets om rekening mee te houden.

| Primaire drager | Ruimteverwarming |
| (Asbest)materiaal | Pakking, dichting |

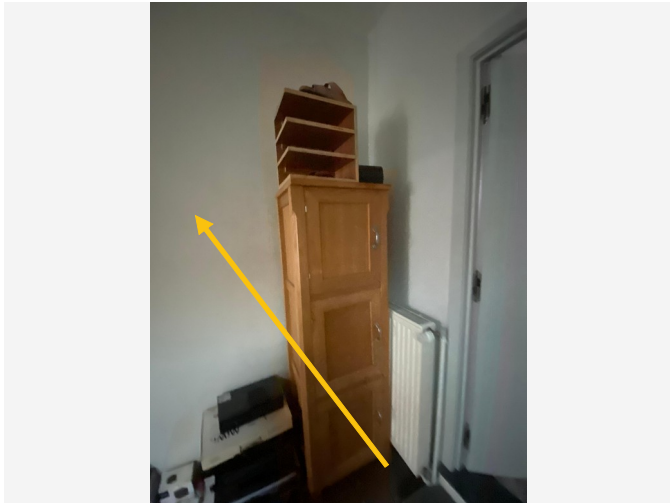
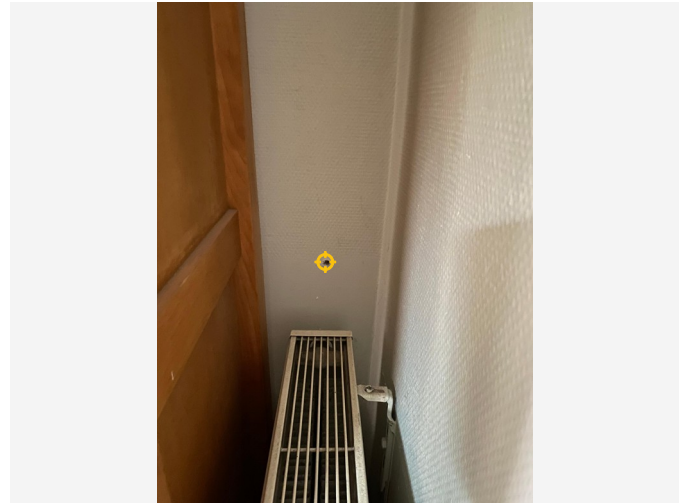
## Fiche 3: Pleisterwerk muren

Geen asbest

| Beschrijving | Pleisterwerk muren |
| Bindmiddel van materiaal | Gips - kalk |
| Opmerking | Pleisterwerk muren aanwezig in het gehele gebouw |

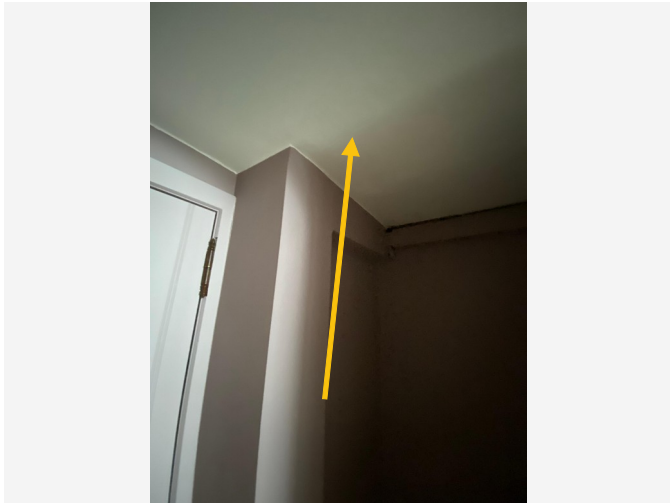
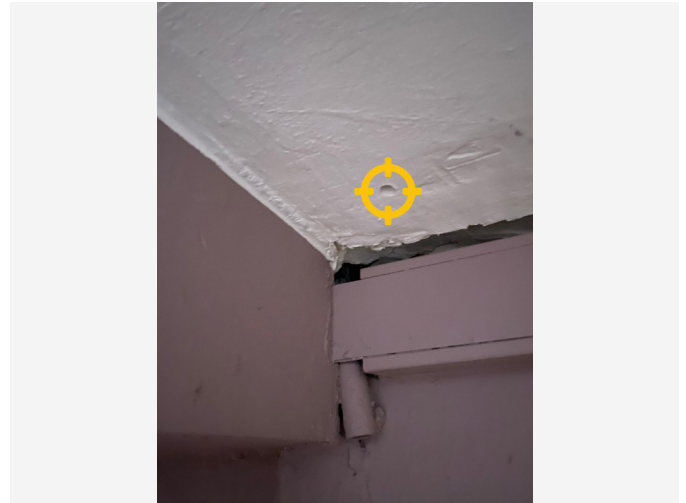
## Fiche 4: Pleisterwerk plafond

Geen asbest

| Beschrijving | Pleisterwerk plafond |
| Bindmiddel van materiaal | Gips - kalk |
| Opmerking | Pleisterwerk plafond in het gehele gebouw |

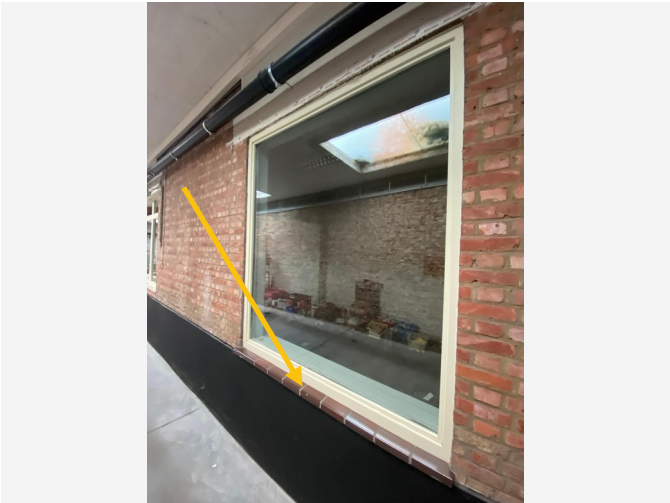
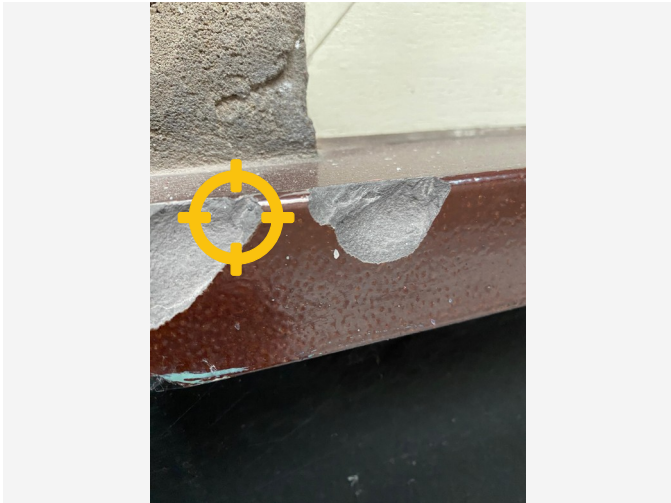
Geen asbest

| Beschrijving | Raamdorpel |
| Bindmiddel van materiaal | Cement |

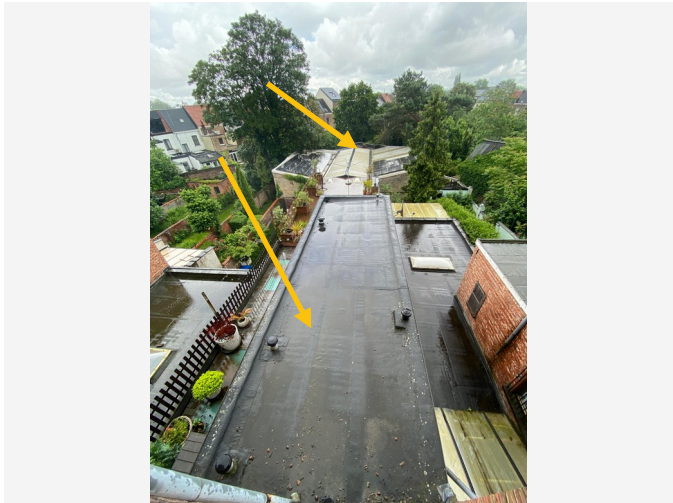
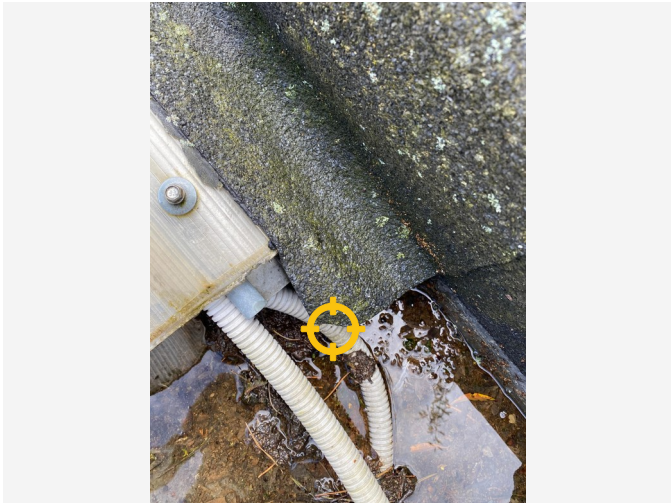
# Fiche 6: Toplaag roofing

Geen asbest

| Beschrijving | Toplaag roofing |
| Bindmiddel van materiaal | Bitumen (roofing, teer, asfalt) |
| Opmerking | Roofing op het plat dak van het magazijn en +1 |
