Asbestinventarisatetest

Pierrelaan 51, 2960 Brecht

Attestnummer : 20230516-000276.000

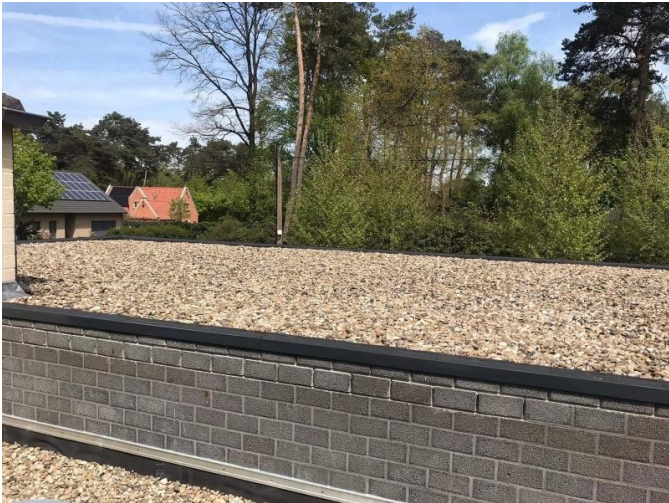
Situeringfoto

Uitgesloten van inspectie

Bouwjaar: 2022

Constructies gebouwd vanaf 2001 moeten niet onderzocht worden

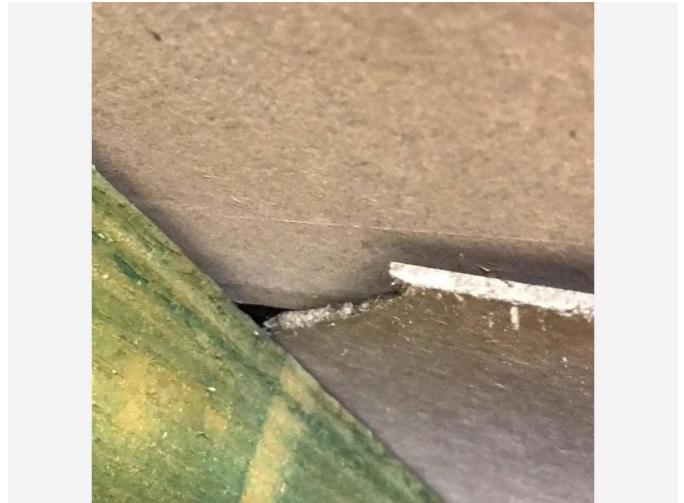
Geen asbest

#	Type	Referentie	Resultaat
4.1	Puntmonster	MM03	Geen asbest

Beschrijving	Menuiserieplaten - Onderdak - Zolder
Omgeving	Binnen
Primaire drager	Schuin dak

Bindmiddel van materiaal	Cement
Gebondenheid op basis van bindmiddel	Hecht
Hoeveelheid (oppervlakte - dikte - aantal)	• 80,00 m ² - 1,20 cm - 1 stuk
Totaal volume	0,96 m ³
Identificatiemethode	Vaststelling met monstername
Destructieve handeling voor identificatie	Nee

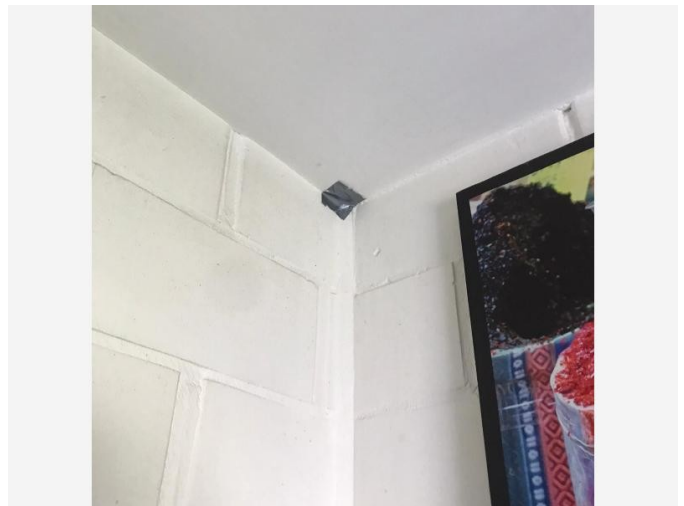
Geen asbest

#	Type	Referentie	Resultaat
5.1	Mengmonster	MM02	Geen asbest

Beschrijving	Pleisterwerk - Plafond - Beide verdiepingen
Omgeving	Binnen
Primaire drager	Plafond
Bindmiddel van materiaal	Gips - kalk

Gebondenheid op basis van bindmiddel	Niet-hechtgebonden
Hoeveelheid (oppervlakte - dikte - aantal)	• 336,00 m ² - 0,20 cm - 1 stuk
Totaal volume	0,672 m ³
Identificatiemethode	Vaststelling met monstername
Destructieve handeling voor identificatie	Nee
Opmerking	Geen pleisterwerk aanwezig in de plafond van de eerste verdieping. Er was enkel pleisterwerk aanwezig op het plafond van de keuken en weegruimte.

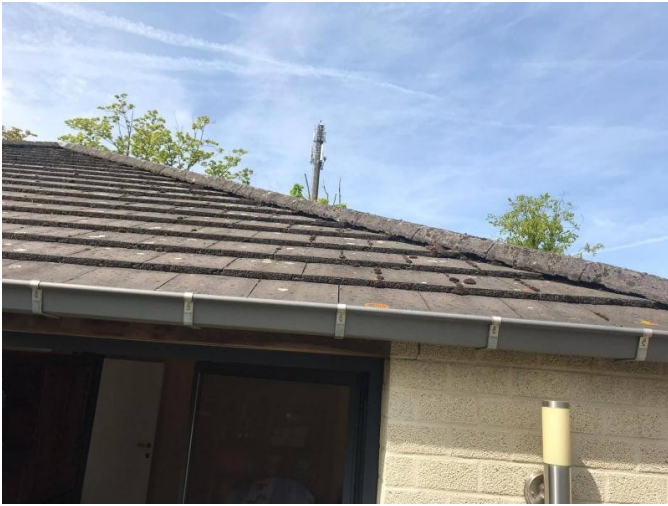
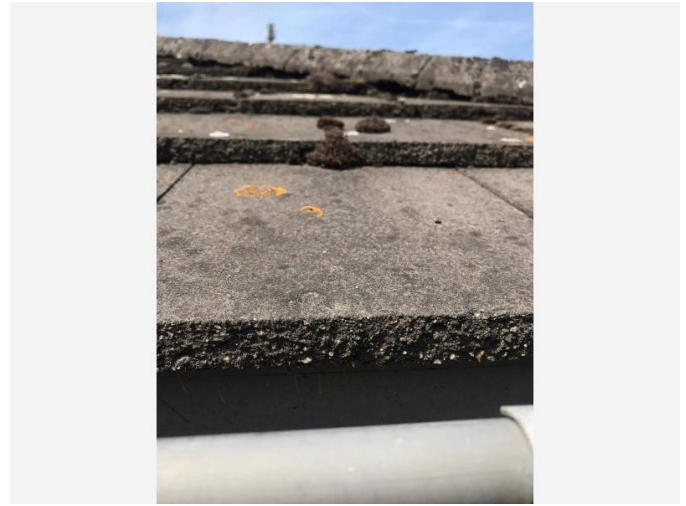
Fiche 6: Dakpannen - Cement

Geen asbest

Beschrijving	Dakpannen - Cement
Omgeving	Buiten
Primaire drager	Schuin dak
Bindmiddel van materiaal	Cement
Gebondenheid op basis van bindmiddel	Hecht
Identificatiemethode	Vaststelling zonder monsternamen
Destructieve handeling voor identificatie	Nee
