## Rapport de contrôle d'installations électriques à basse et à très basse tension

RÉF. 158/2024/67744/01:1

DATE DU CONTRÔLE 03/06/2024 AGENT VISITEUR Thierry Van Vooren  
 ADRESSE DU CONTRÔLE rue d'Houdeng 226 - 7070 Le Roeulx TYPE DE CONTRÔLE Visite de contrôle vente ancienne installation (8.4.2.)

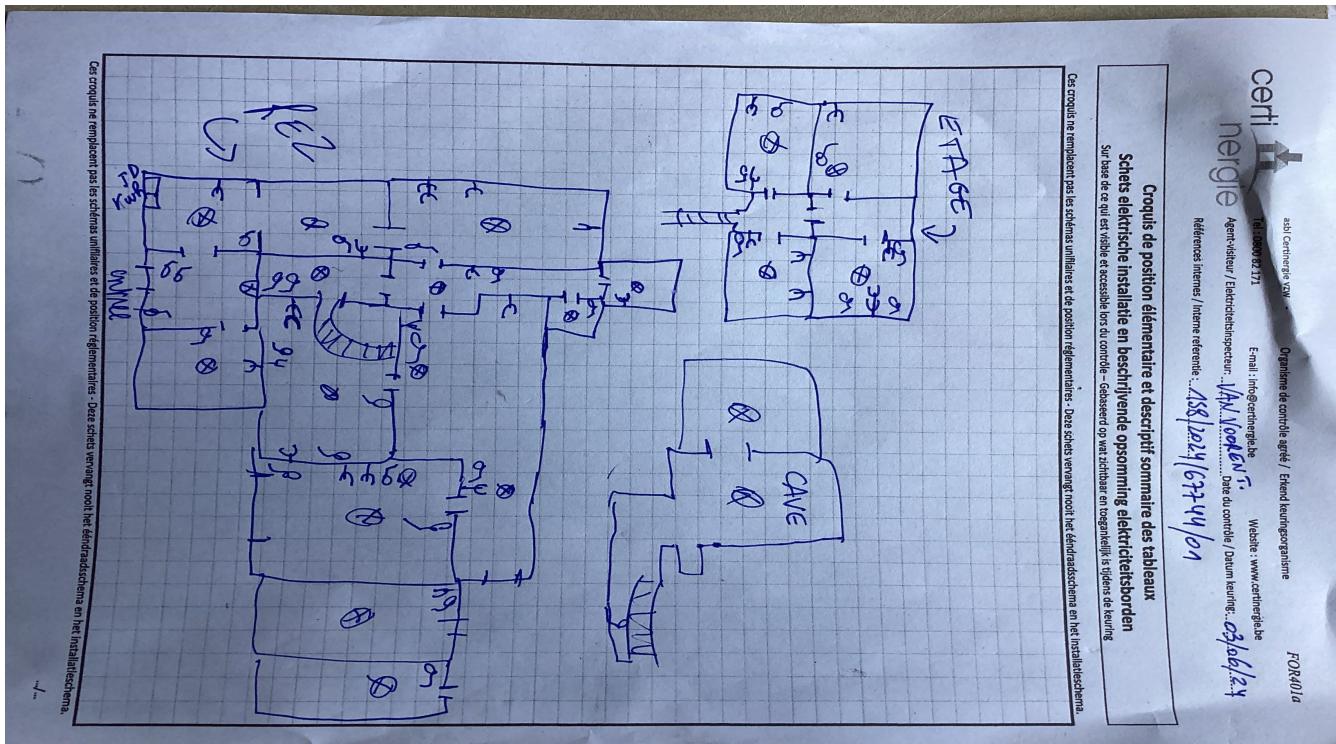
### Croquis de position élémentaire et descriptif sommaire des tableaux

sur base de ce qui est visible et accessible lors du contrôle

Note : ces croquis ne remplacent pas les schémas unifilaires et de position réglementaires
