## Verkoop [Afd 8.4.2]

### Niet conform

Verslagnummer: 21/14102024/39737/1/1

Inspectie adres: Jan Verbortlei 26, 2650 Edegem (België)  
De fundering dateert van: Voor 1 oktober 1981  
Type: Verkoop [Afd 8.4.2]

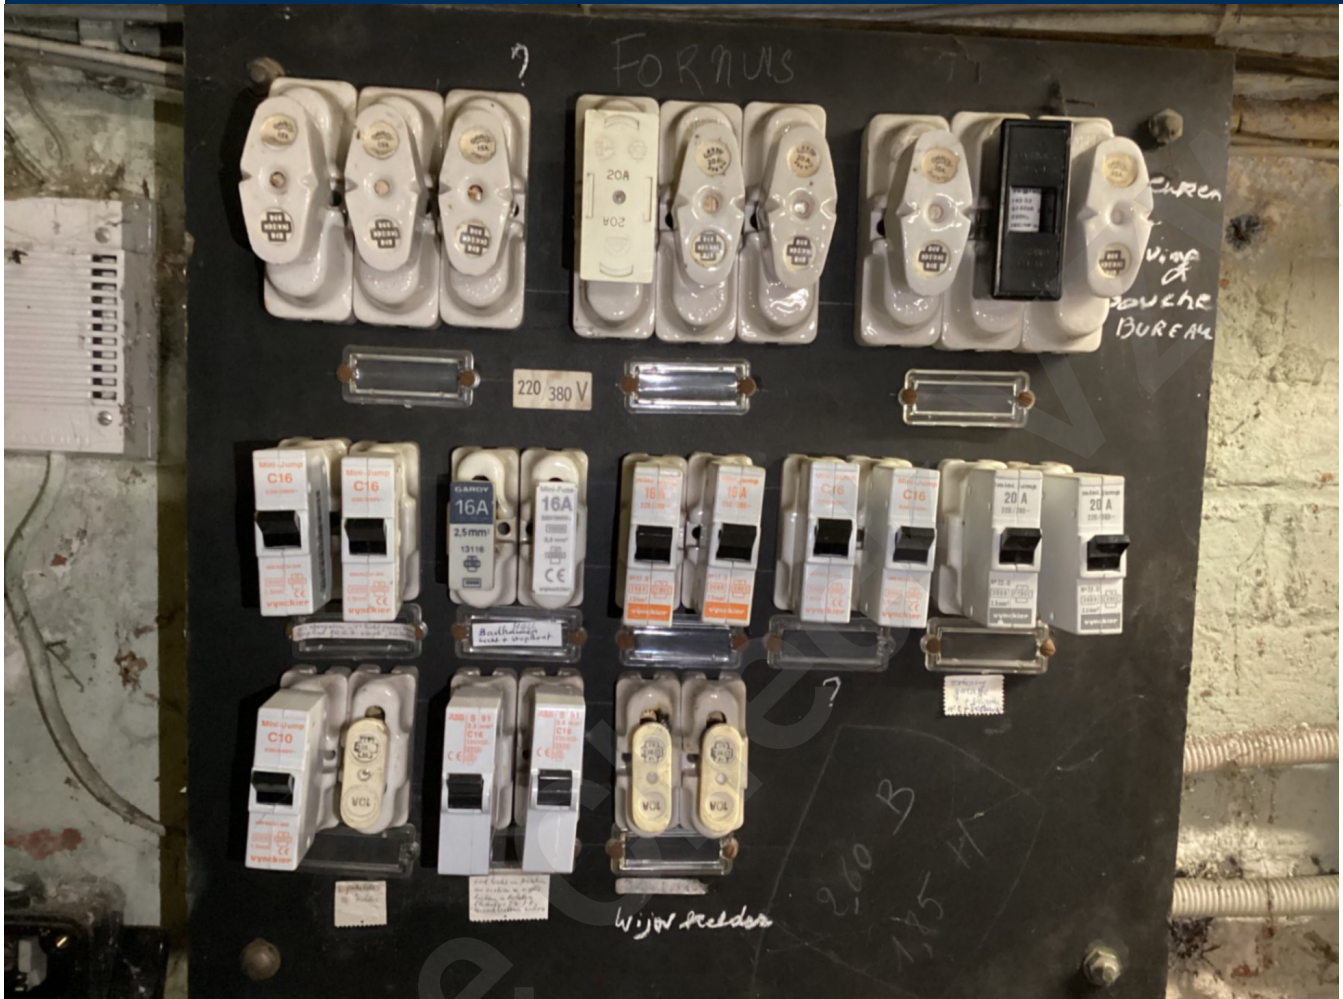
## Elektrisch bord

- De controle van een/meerdere foutlussen is niet afdoende, - oAfd 6.5.7.2.b.4.d; oAfd 6.4.6.4.b.4
- Het verdeelbord is niet conform. - oAfd 5.3.5.1 ; oAfd 4.2.2.1.b

- Het verdeelbord is vervuild. Vreemde voorwerpen te verwijderen. - oAfd. 9.1; oAfd. 1.4.1.3
- Het verdeelbord is onvoldoende gemarkeerd. Individuele markering, voedingsspanning en/of gevarendriehoek ontbreken. - oAfd 3.1.3.3; Afd 9.4.1

- Het is niet mogelijk de elektrische installatie af te zonderen. - oAfd 5.3.3.1; oAfd 5.3.5.1
- Er is geen deur aan het bord. - oAfd 4.2.2.3; oAfd 4.2.2.1.b; oAfd 5.3.5.1

- Het eendraadsschema en situatieplan zijn niet aanwezig. - oAfd 3.1.2.1
- Het elektrische bord beschikt niet over een afdoende beschermingsplaat - oAfd 5.3.5.1

- De beschermingsgraad van de ruimte moet ten minste IPXX-D zijn voor ruimtes publiek toegankelijk en IPXX-B voor gewone ruimtes. - oAfd 4.2.2.3
- Het elektrische bord beschikt niet over een afdoende achterwand - oAfd 5.3.5.1

- Er ontbreken afdekplaatjes in het elektrisch bord. - Afd 5.2.6; oAfd 4.2.2.3
- De aarding van de stopcontacten zijn niet aangesloten op de aardingsgeleider. - oAfd 5.3.5.2.b
