Rapport de contrôle d'installations électriques à basse et à très basse tension

RÉF. 151/2024/70863/01:1

DATE DU CONTRÔLE 02/07/2024 (12:15 - 13:00) AGENT VISITEUR Soufian Rozaine
ADRESSE DU CONTRÔLE Avenue de l'Hippodrome 11 (étage Rez-de-chaussée) - 1050 Ixelles TYPE DE CONTRÔLE Visite de contrôle vente ancienne installation (8.4.2.)

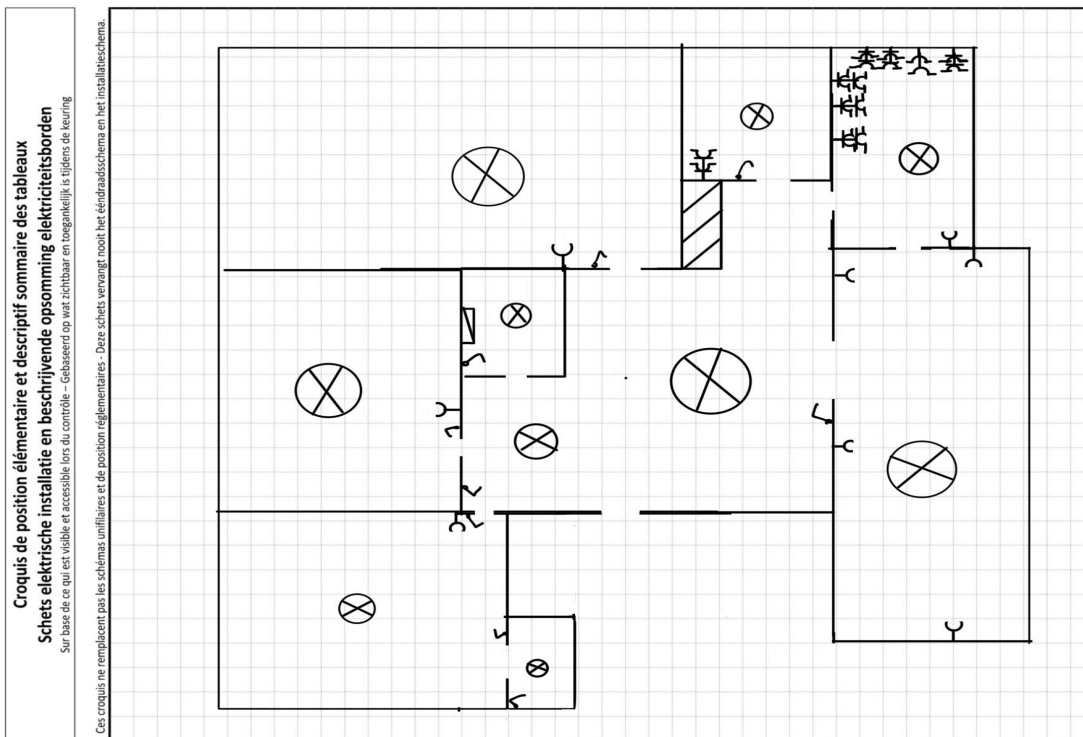
Croquis de position élémentaire et descriptif sommaire des tableaux

sur base de ce qui est visible et accessible lors du contrôle
 Note : ces croquis ne remplacent pas les schémas unifilaires et de position réglementaires
