# Asbestinventarisatetest

Viaduct-Dam 64/301, 2060 Antwerpen

Attestnummer : **20240727-000049.000**

## Zone 1: Hoofdgebouw

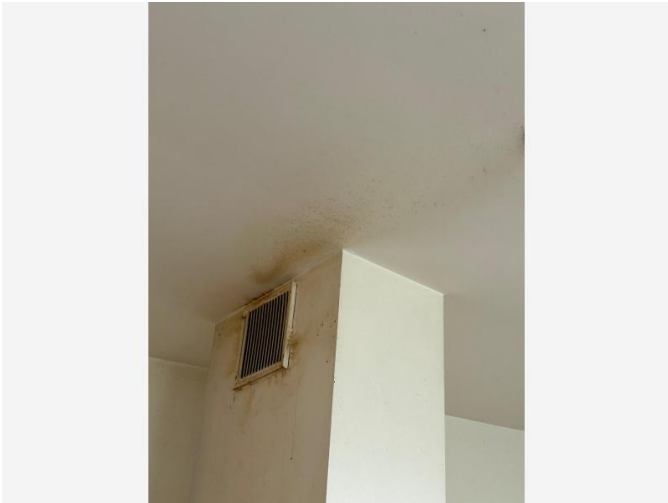
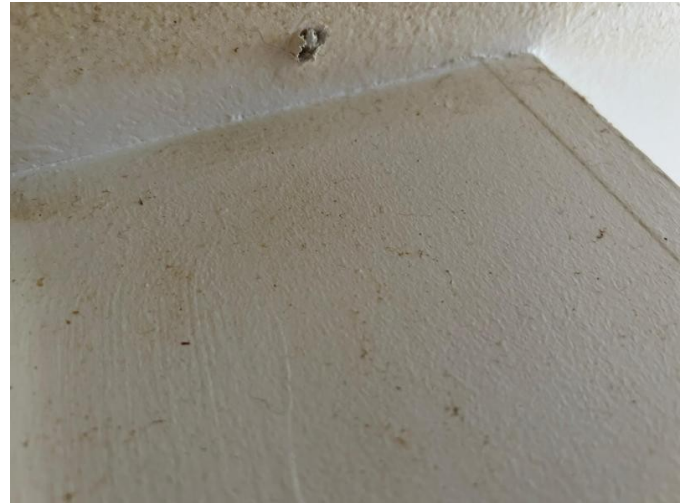
## Fiche 2: Pleisterwerk plafond

Overzichtsfoto

Detailfoto

Geen asbest

| Beschrijving | Pleisterwerk plafond |
| Bindmiddel van materiaal | Gips - kalk |
| Gebondenheid op basis van bindmiddel | Niet-hechtgebonden |
| Identificatiemethode | Vaststelling met bewijsdocument, zonder monstername |

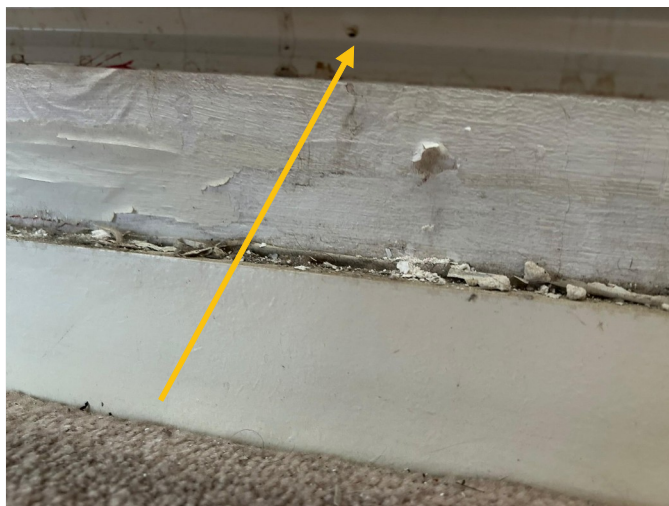
## Fiche 3: Pleisterwerk muren

Overzichtsfoto

Detailfoto

Geen asbest

| Beschrijving | Pleisterwerk muren |
| Bindmiddel van materiaal | Gips - kalk |
| Gebondenheid op basis van bindmiddel | Niet-hechtgebonden |
| Identificatiemethode | Vaststelling met bewijsdocument, zonder monstername |
