## Keuringsverslag van een elektrische laagspanning- en zeer lage spanningsinstallatie

**NIET CONFORM**

Datum keuring: 16/02/2024

Straatnaam Rue de la Flûte Enchantée  
Huisnummer 2  
Busnummer 0001  
Postcode 1080  
Gemeente Molenbeek-Saint-Jean  
Land België

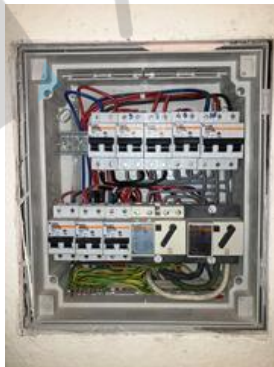
Afbeelding schakel- en verdeelbord:

| Aantal kringen | Curve | Bescherming IN (A) | (andere) | P | Sectie (mm²) |
|---|---|---|---|---|---|
| Visueel nazicht (algemeen) | NOK | Directe aanraking | NOK | Indirecte aanraking | NOK |

- I5.09 De genaakbare, naakte onder spanning staande delen zijn onvoldoende afgeschermd. (Boek 1 Afdeling 5.1.4. en 4.2.2.3.)
- I5.10 Niet gebruikte invoeringen van het verdeelbord zijn niet correct of onvoldoende afgedicht. (Boek 1 Afdeling 5.1.4. en 4.2.2.3.)
