# Asbestinventarisatetest

Italiëlei 98/402, 2000 Antwerpen

Attestnummer : 20231029-000040.000

Uitgegeven op : 29.10.2023

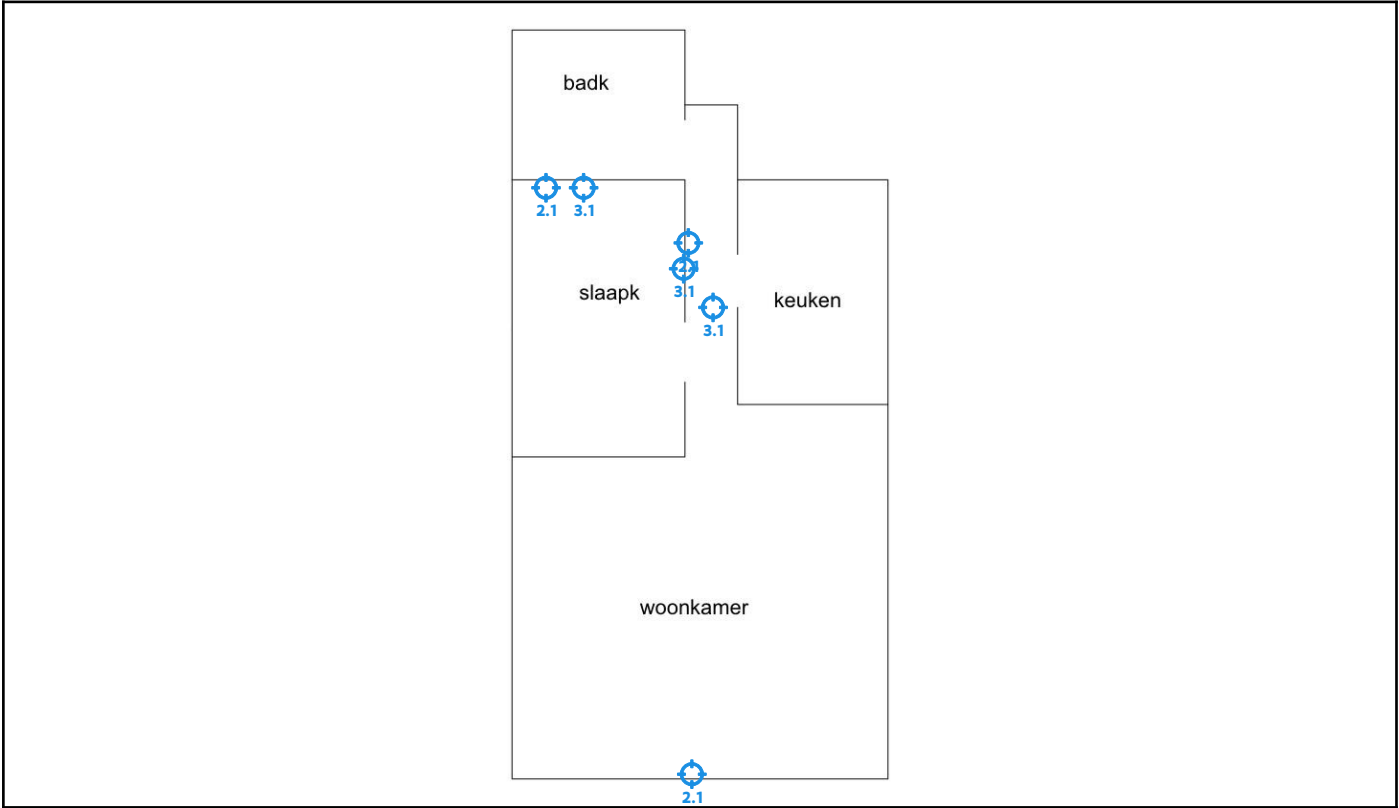
# Plan 1.1: 4de verd L

| Beschrijving | Type | Actie |
|---|---|---|
| 2. plijster | Geen asbest | - |
| 2.1 Code: St01 | Mengmonster | - |
| 3. plijster plafond | Geen asbest | - |
| 3.1 Code: st02 | Mengmonster | - |

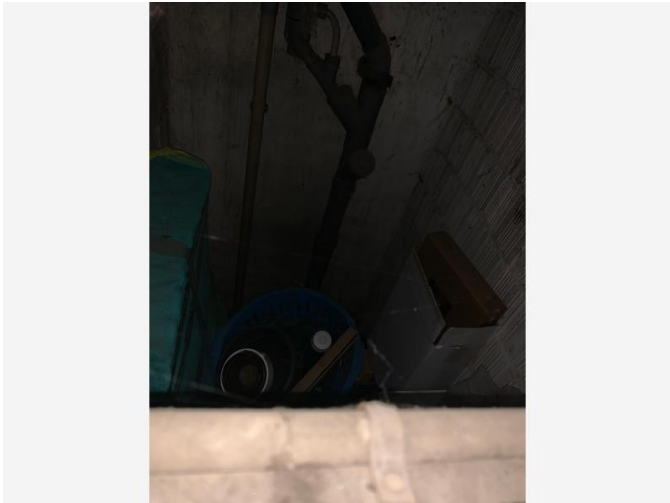
Vrije foto

kelder aanwezig maar geen asbestverdachte materialen

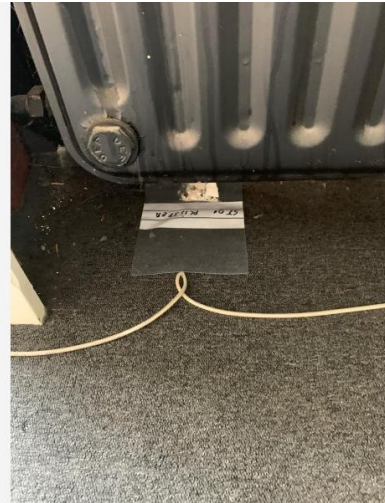
## Fiche 2: plijster

Geen asbest

| # | Type | Referentie | Resultaat |
|---|---|---|---|
| 2.1 | Mengmonster | St01 | Geen asbest |

| Beschrijving | plijster |
| Primaire drager | Binnenwand |
| Bindmiddel van materiaal | Gips - kalk |

| Hoeveelheid (oppervlakte - dikte - aantal) | <ul style="list-style-type: none"> <li>• 160,00 m<sup>2</sup> - 1,00 cm - 1 stuk</li> </ul> |

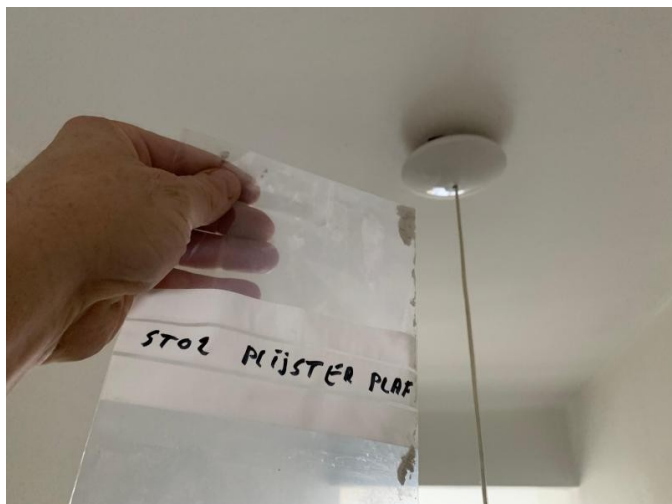
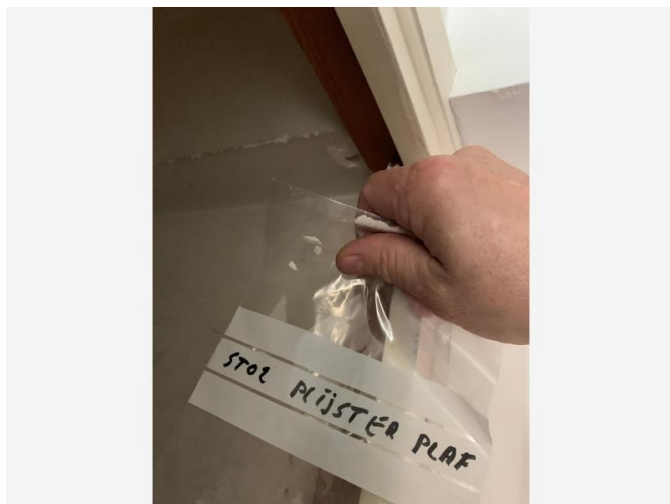
## Fiche 3: plijster plafond

Geen asbest

| # | Type | Referentie | Resultaat |
|---|---|---|---|
| 3.1 | Mengmonster | st02 | Geen asbest |

| Beschrijving | plijster plafond |
| Primaire drager | Plafond |
| Bindmiddel van materiaal | Gips - kalk |

| Hoeveelheid (oppervlakte - dikte - aantal) | <ul style="list-style-type: none"> <li>• 50,00 m<sup>2</sup> - 1,00 cm - 1 stuk</li> </ul> |
