# Asbestinventarisatetest

Spoorweglaan 235, 9120 Beveren

Attestnummer : **20230323-000036.000**

Uitgegeven op : **23.03.2023**

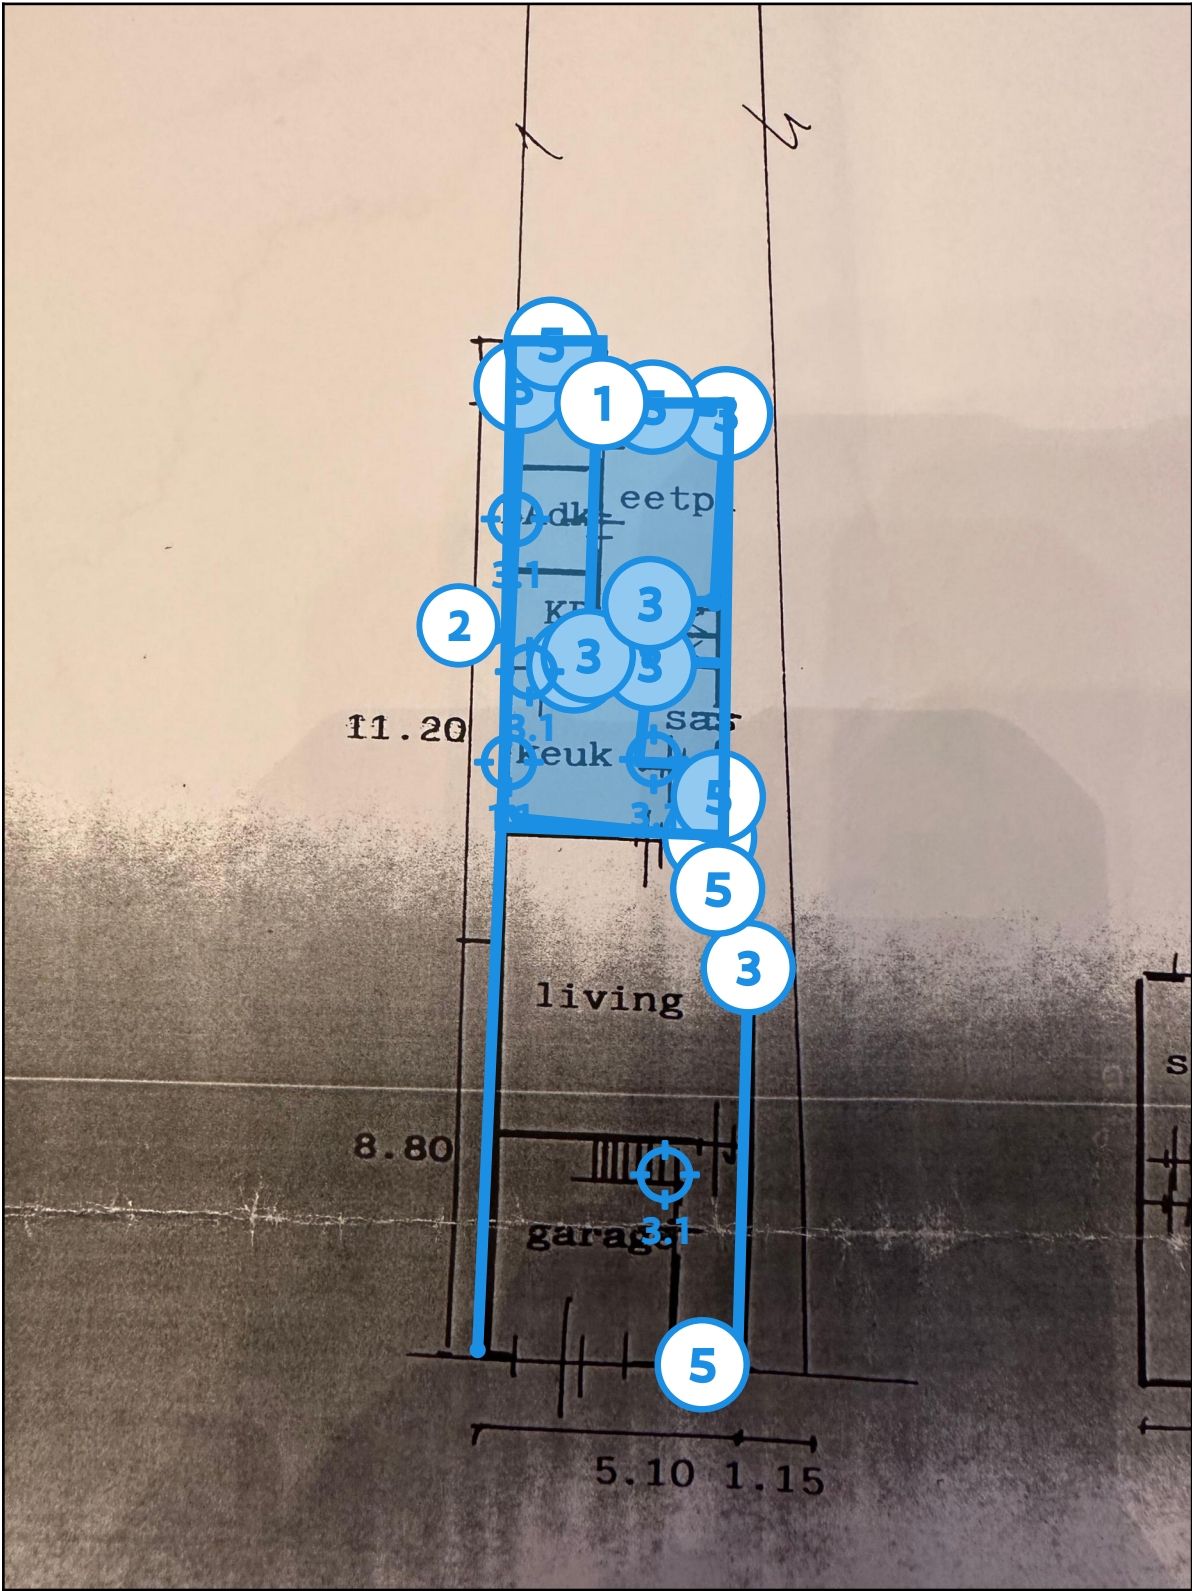
Plan 1.1: IMG\_3172

| 1. Roofing plat dak | Geen asbest | - |
| 1.1 Code: SP-03 | Puntmonster | - |
| 2. CV-ketel | Geen asbest | - |
| 3. Pleisterwerk wand | Geen asbest | - |
| 3.1 Code: SP-01 | Mengmonster | - |
| 5. Kit ramen | Geen asbest | - |

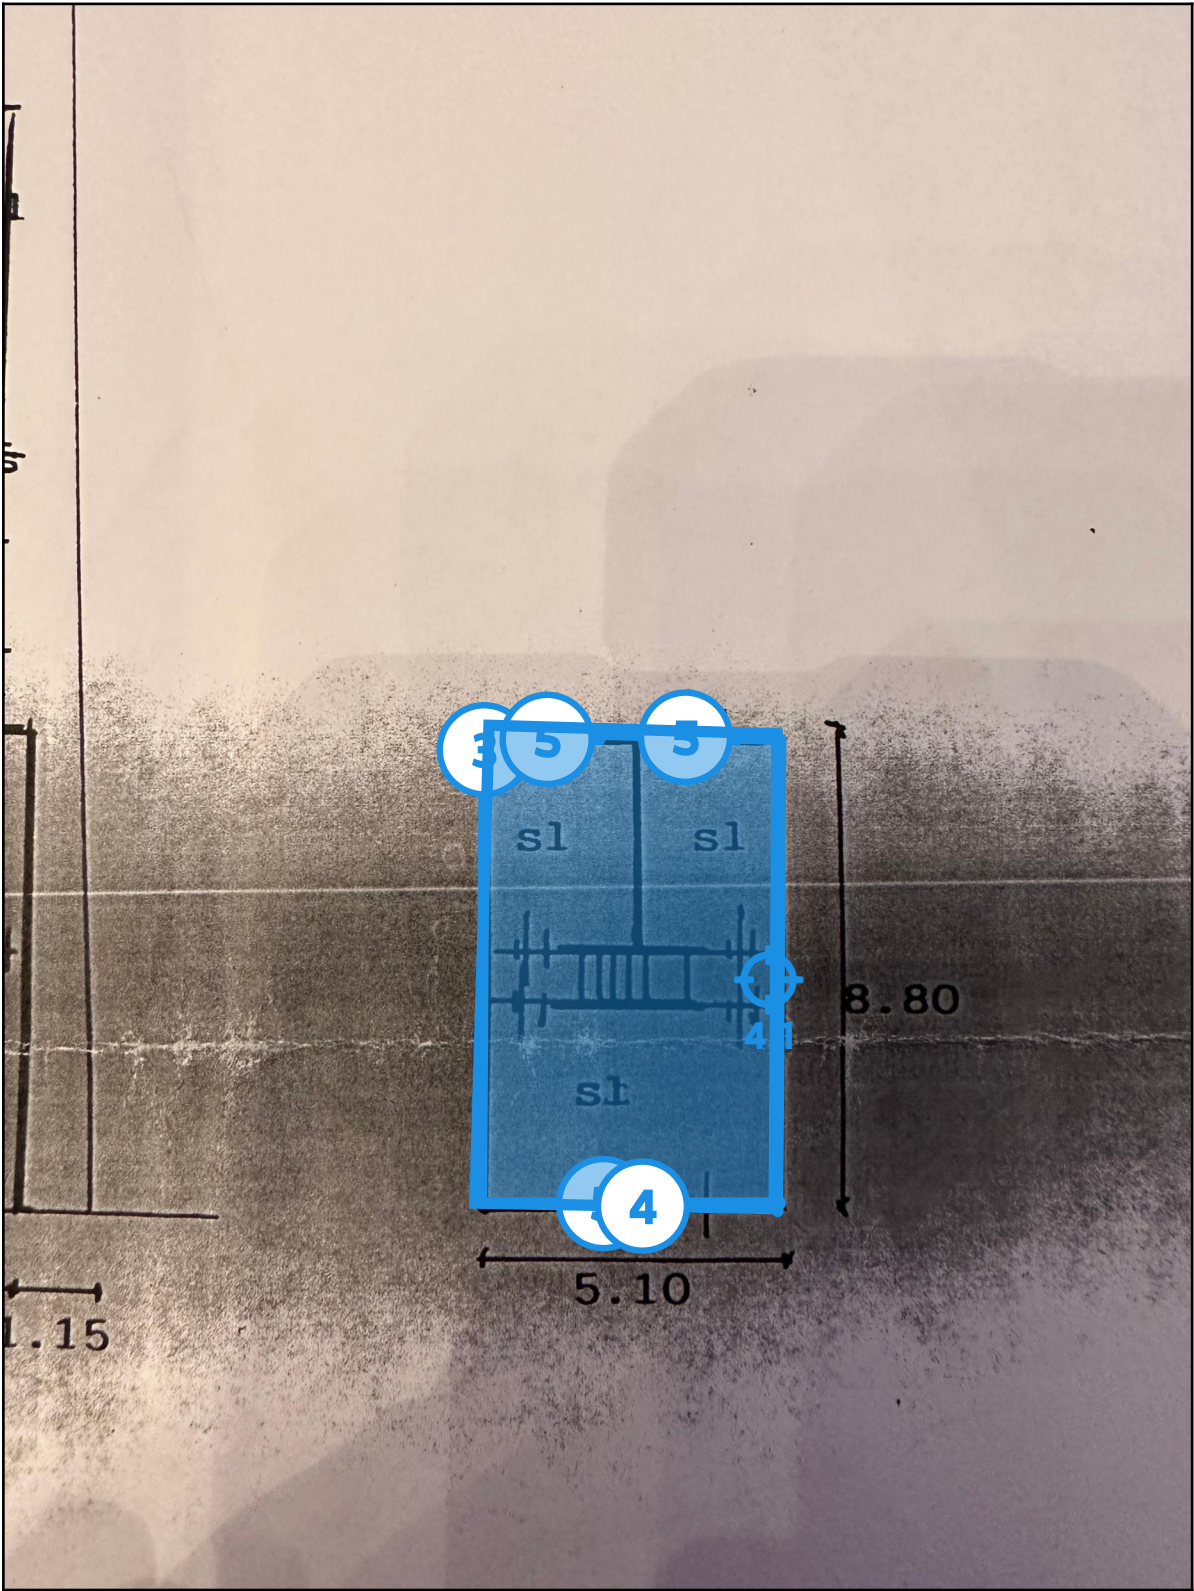
Plan 1.2: IMG\_3171

| 3. Pleisterwerk wand | Geen asbest | - |
| 4. Platen plafond 1ste verdieping | Geen asbest | - |
| 4.1 Code: SP-02 | Puntmonster | - |
| 5. Kit ramen | Geen asbest | - |

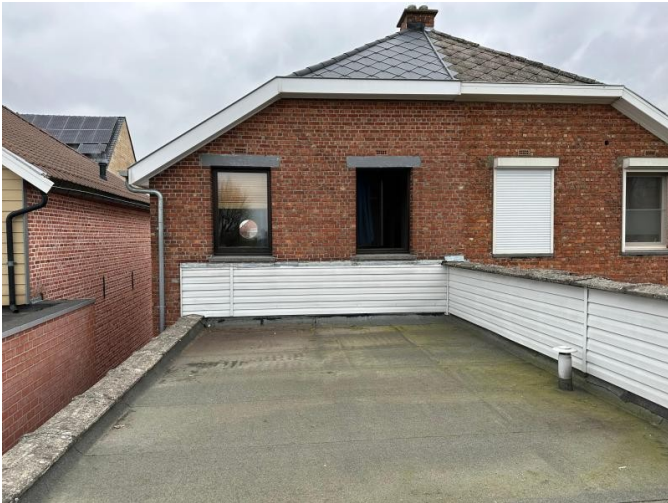
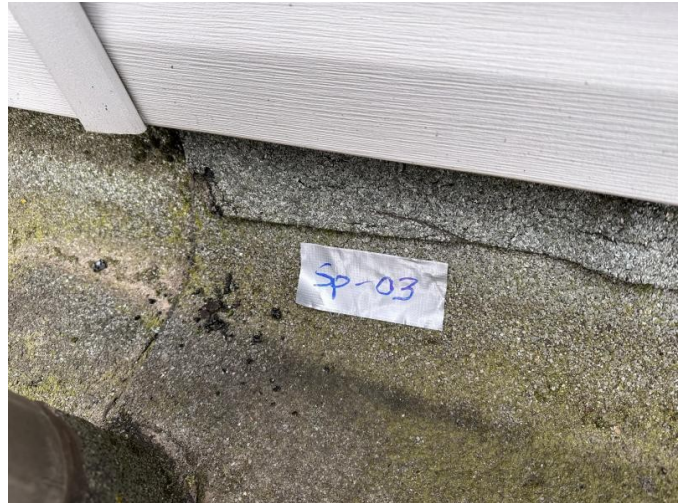
## Fiche 1: Roofing plat dak

Geen asbest

| # | Type | Referentie | Resultaat |
|---|---|---|---|
| 1.1 | Puntmonster | SP-03 | Geen asbest |

| Beschrijving | Roofing plat dak |
| Bindmiddel van materiaal | Bitumen (roofing, teer, asfalt) |

| Gebondenheid op basis van bindmiddel | Hecht |
| Opmerking | Hoeveelheid niet van belang, geen asbest aanwezig in de toepassing. |

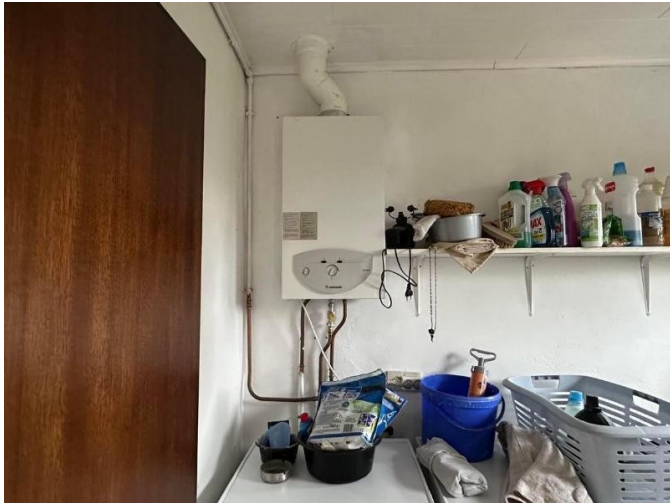
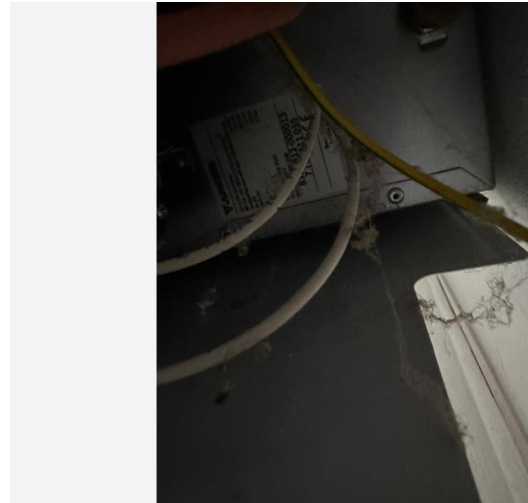
## Fiche 2: CV-ketel

Geen asbest

| Identificatiemethode | Vaststelling zonder monstername |

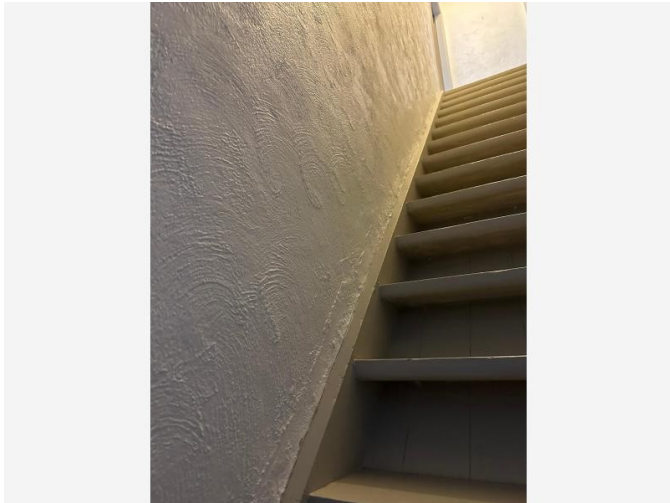
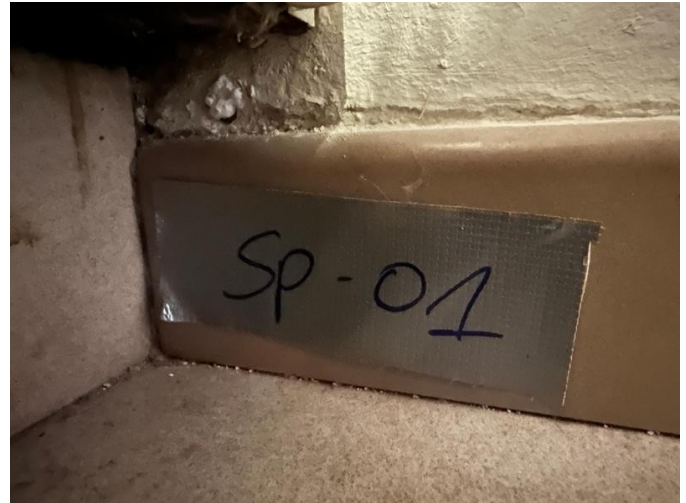
## Fiche 3: Pleisterwerk wand

Geen asbest

| # | Type | Referentie | Resultaat |
|---|---|---|---|
| 3.1 | Mengmonster | SP-01 | Geen asbest |

| <b>Bindmiddel van materiaal</b> | Gips - kalk |
| <b>Gebondenheid op basis van bindmiddel</b> | Niet-hechtgebonden |
| <b>Opmerking</b> | Hoeveelheid niet van toepassing, geen asbest aanwezig in het pleisterwerk. |

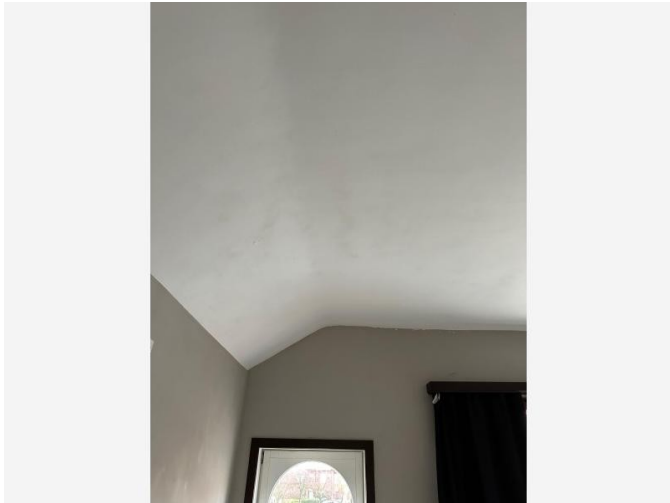
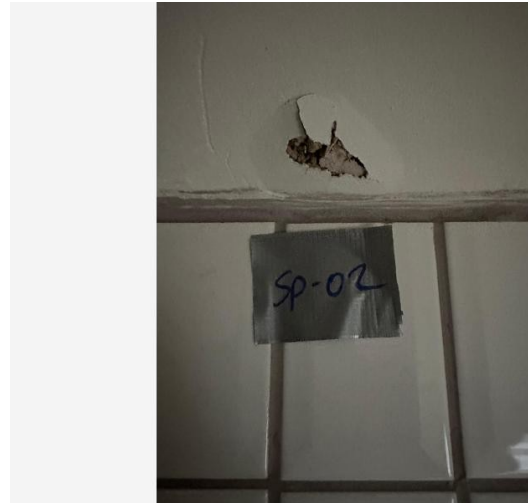
## Fiche 4: Platen plafond 1ste verdieping

Geen asbest

| # | Type | Referentie | Resultaat |
|---|---|---|---|
| 4.1 | Puntmonster | SP-02 | Geen asbest |

| Bindmiddel van materiaal | Gips - kalk |

| Gebondenheid op basis van bindmiddel | Niet-hechtgebonden |
| Opmerking | Hoeveelheid niet van belang, geen asbest aanwezig. |

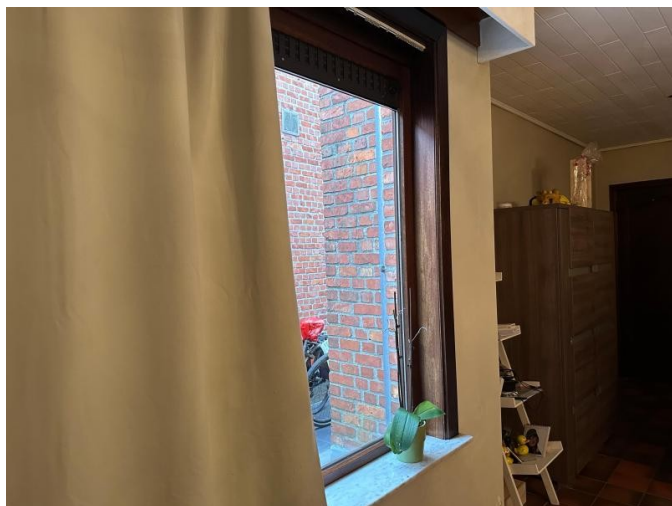
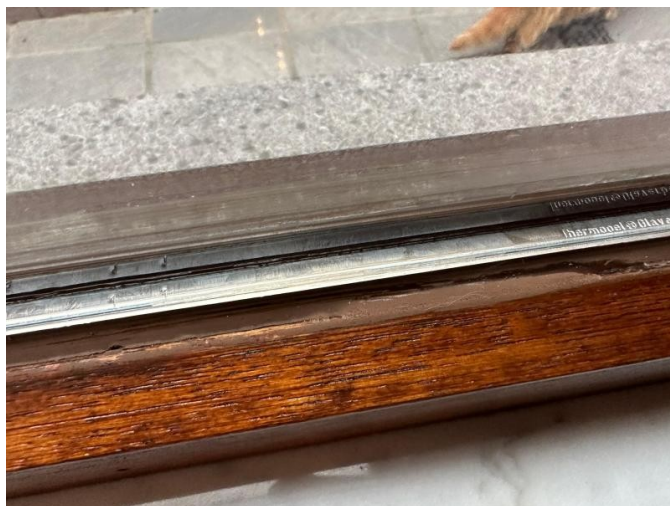
## Fiche 5: Kit ramen

Geen asbest

| Identificatiemethode | Vaststelling zonder monsternamen |
| Opmerking | silicone |
