# Asbestinventarisatetest

Patersstraat 151/1, 2300 Turnhout

Attestnummer : 20240701-000194.000

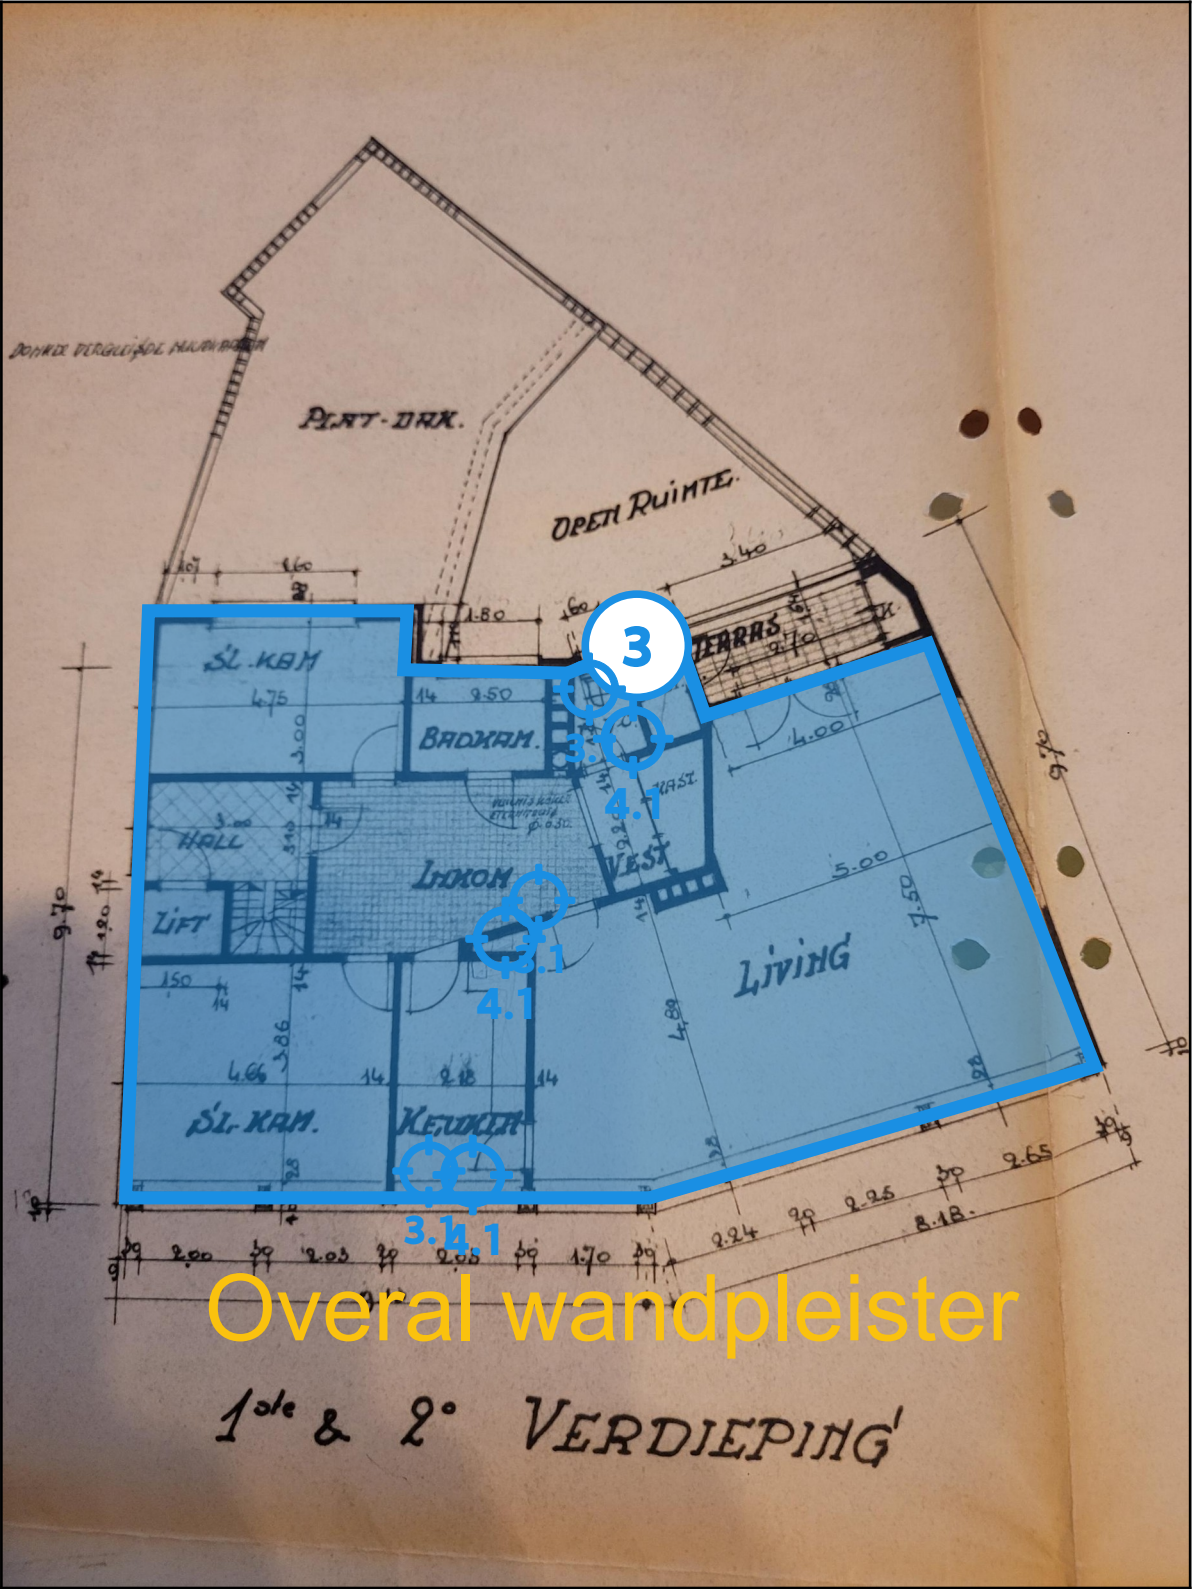
Plan 1.1: Appartement plan

| 3. Plafondpleister | Geen asbest | - |
| 3.1 Code: 2 | Mengmonster | - |
| 4. Wandpleister | Geen asbest | - |
| 4.1 Code: 1 | Mengmonster | - |

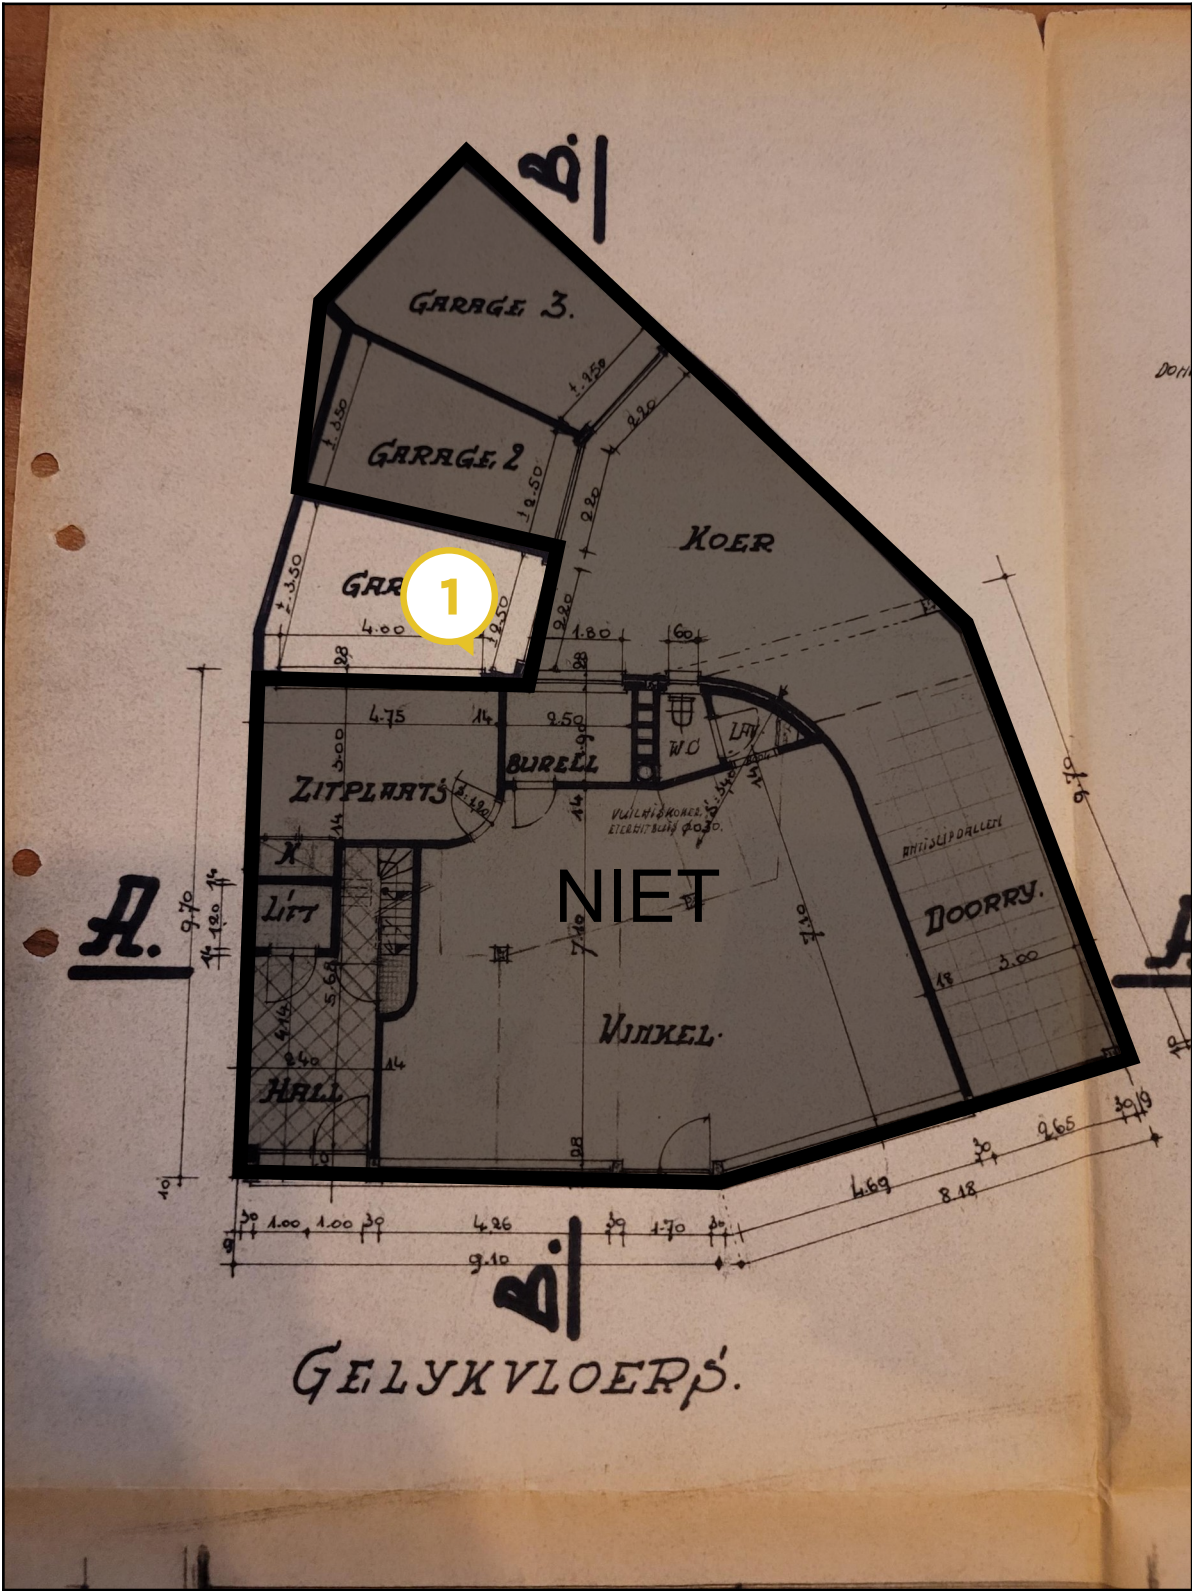
Plan 1.2: Garagebox plan

| 1. Bakeliet schakelmateriaal | Asbestmateriaal | Zorgvuldig beheren |

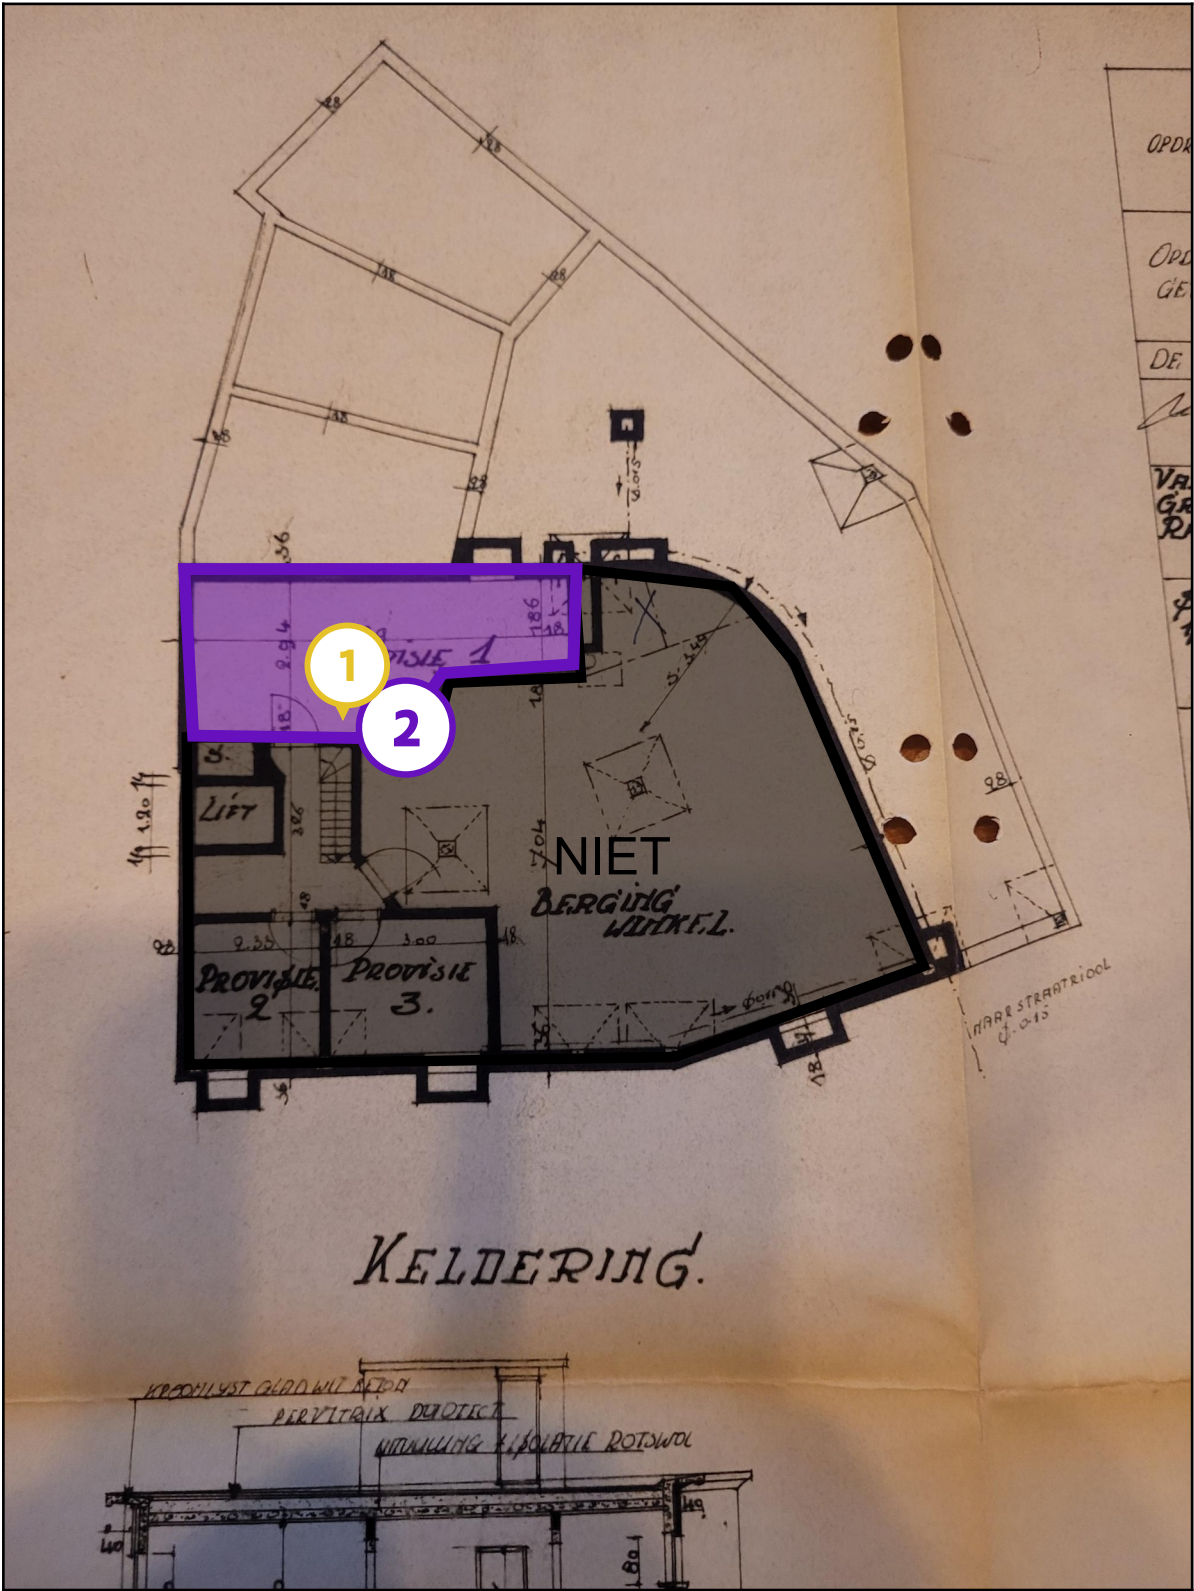
# Plan 1.3: Kelderberging plan

| 1. Bakeliet schakelmateriaal | Asbestmateriaal | Zorgvuldig beheren |
| 2. Niet-asbestverdacht | Advies | - |

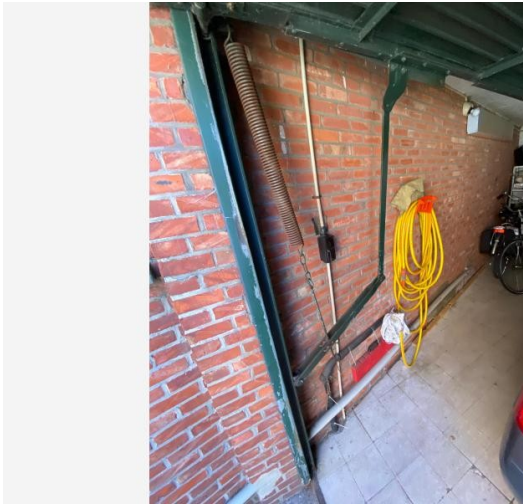
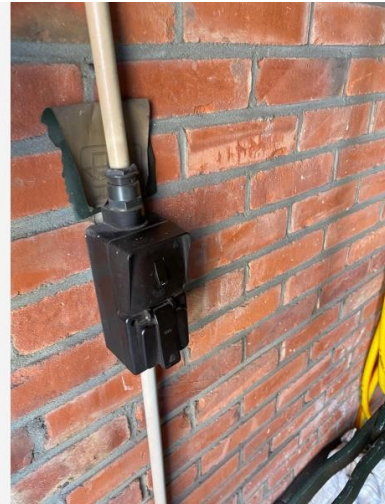
Overzichtsfoto

Detailfoto

Vermoedelijk zullen de toepassingen verwijderd worden bij aanpassing van het elektriciteitsnetwerk. Volgens het inspectieprotocol is bakeliet altijd asbestverdacht. Er werd geen monster genomen owv mogelijke beschadiging aan een elektrisch gerelateerde toepassing. Extra controle mogelijk bij verwijdering van het verdacht materiaal.

| Eindbeoordeling materiaalrisico | Laag materiaalrisico en/of verlaagde kans op vezelvrijgave |

| Asbestsoort (vezeltype) | Crocidoliet aanwezig |
| Toestand van het materiaal | Onbeschadigd, niet verweerd |

| Beschrijving | Bakeliet schakelmateriaal |

Zorgvuldig beheren

- Zorg voor een veilig beheer. Vermijd het beschadigen van het asbestmateriaal. Controleer de toestand jaarlijks op wijzigingen.
- Verwijder dit asbestmateriaal zo snel mogelijk. Volg de toestand goed op.

- Eenvoudige handelingen: mag via doe-het-zelf of door werknemer(s) met opleidingsattest eenvoudige handelingen  
EH doe-het-zelf: Schakelaars, stopcontacten, zekeringkasten en radiatorknoppen kunnen mits de nodige beschermingsmaatregelen eenvoudig losgeschroefd worden en dubbel verpakt afgevoerd worden als hechtgebonden asbestafval. Afgesloten of verzegelde kast: EH opgeleid techniker/personeel 8u basisopleiding asbest.

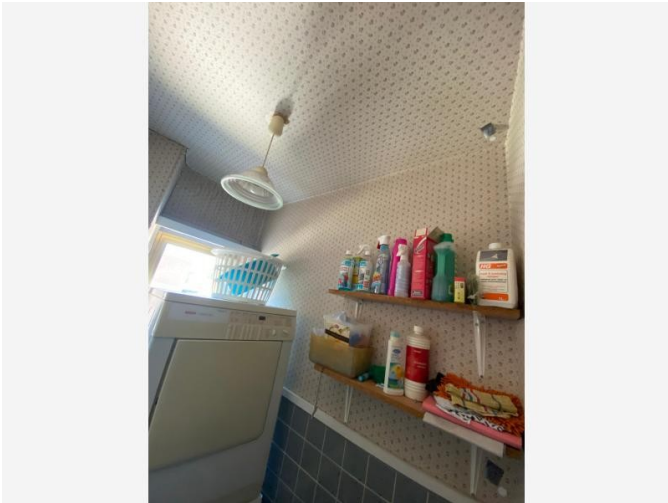
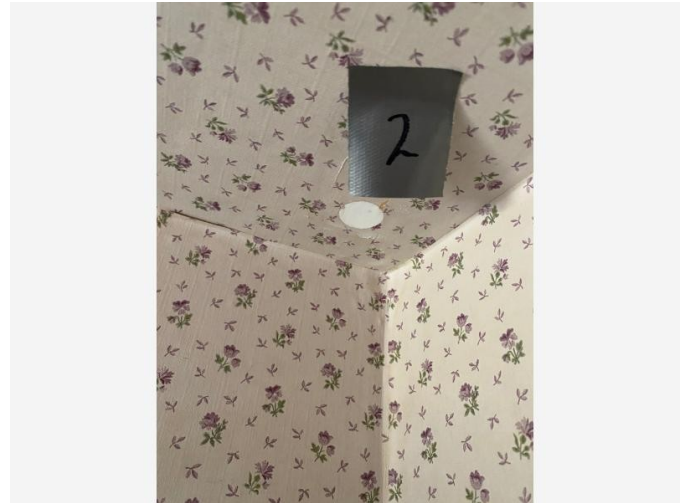
## Fiche 3: Plafondpleister

Overzichtsfoto

Detailfoto

Geen asbest

| Beschrijving | Plafondpleister |
| Opmerking | Stalen genomen in keuken, stookplaats en wasplaats. Geen traphal aanwezig. |

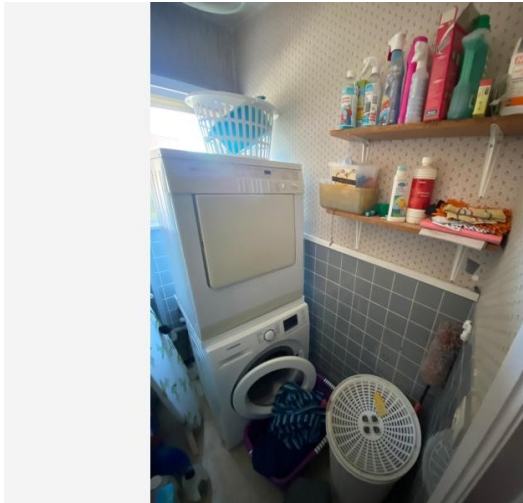
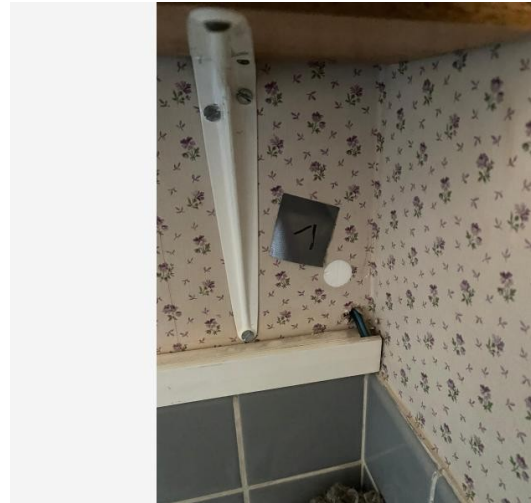
## Fiche 4: Wandpleister

Overzichtsfoto

Detailfoto

Geen asbest

| Beschrijving | Wandpleister |
| Opmerking | Stalen genomen in keuken, stookplaats en wasplaats, geen traphal aanwezig. |
