# Asbestinventarisatetest

Patersstraat 151/2, 2300 Turnhout

Attestnummer : 20240701-000195.000

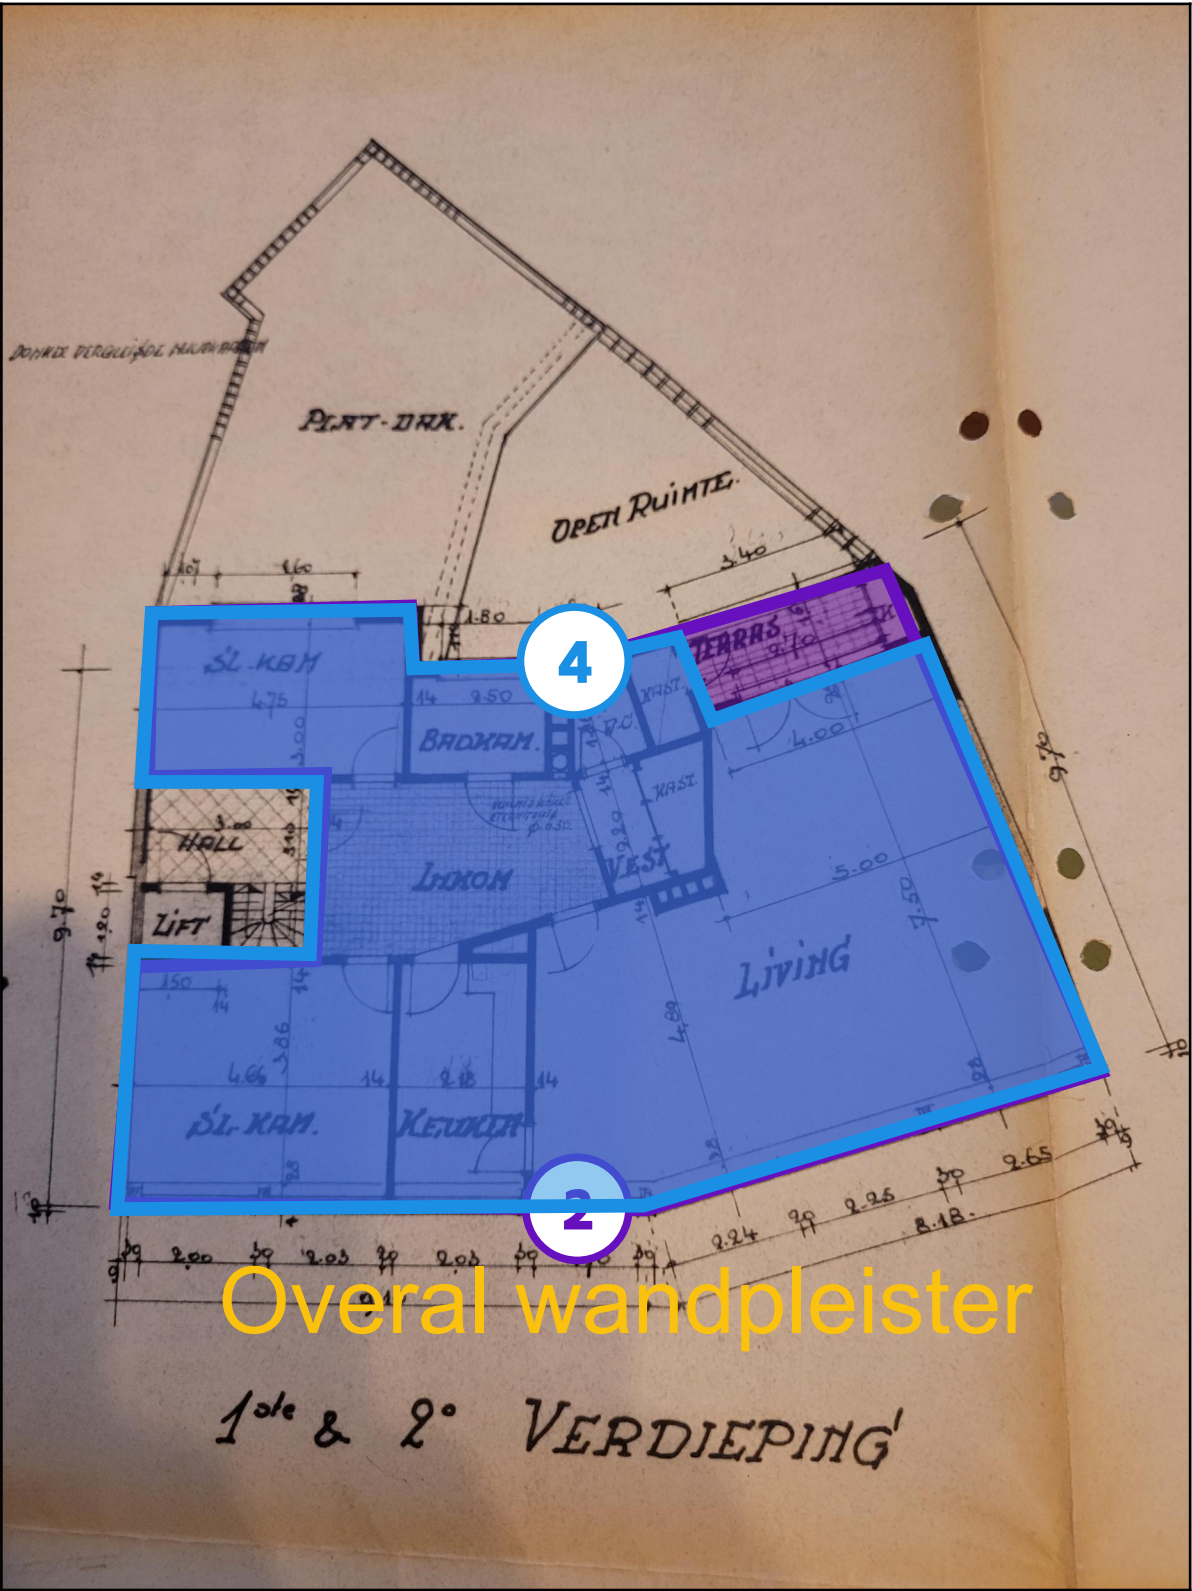
# Plan 1.1: Appartement plan

| 2. Niet-asbestverdacht | Advies | - |
| 3. Wandpleister | Geen asbest | - |
| 4. Plafondpleister | Geen asbest | - |

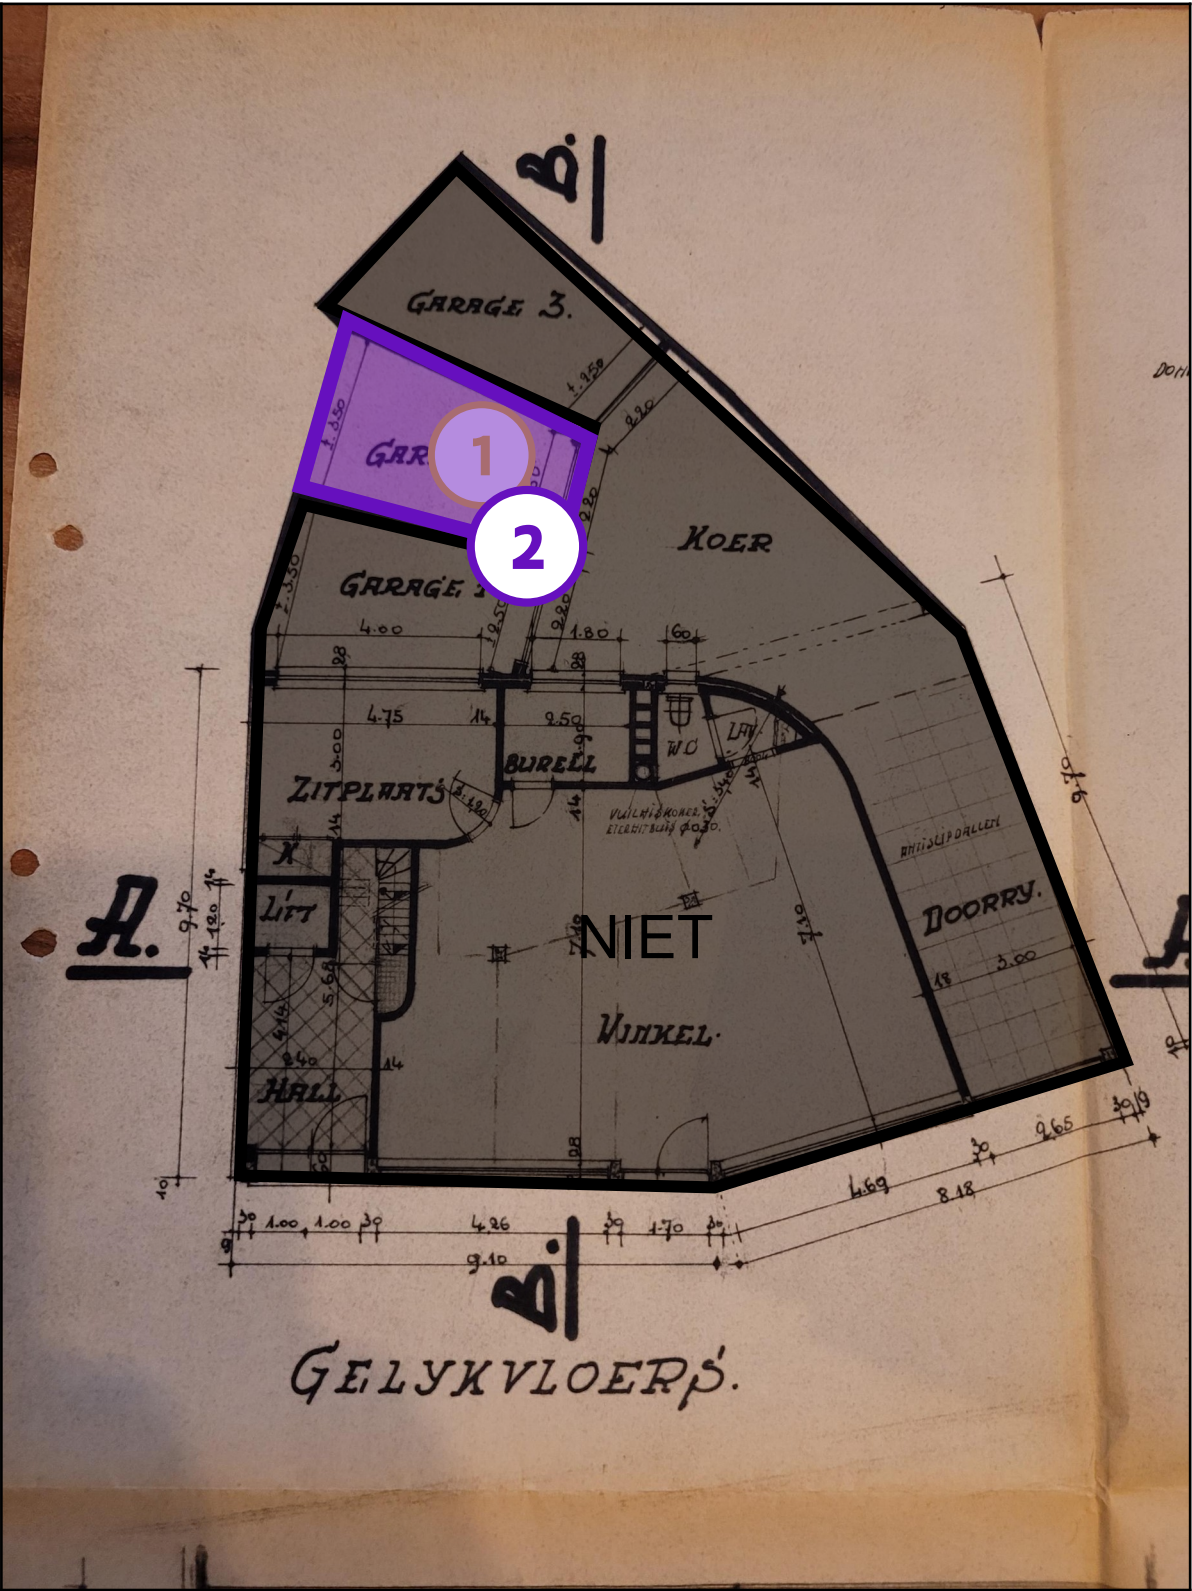
# Plan 1.2: Garagebox plan

| 1. Bakeliet schakelmateriaal | Asbestmateriaal | Zorgvuldig beheren |
| 2. Niet-asbestverdacht | Advies | - |

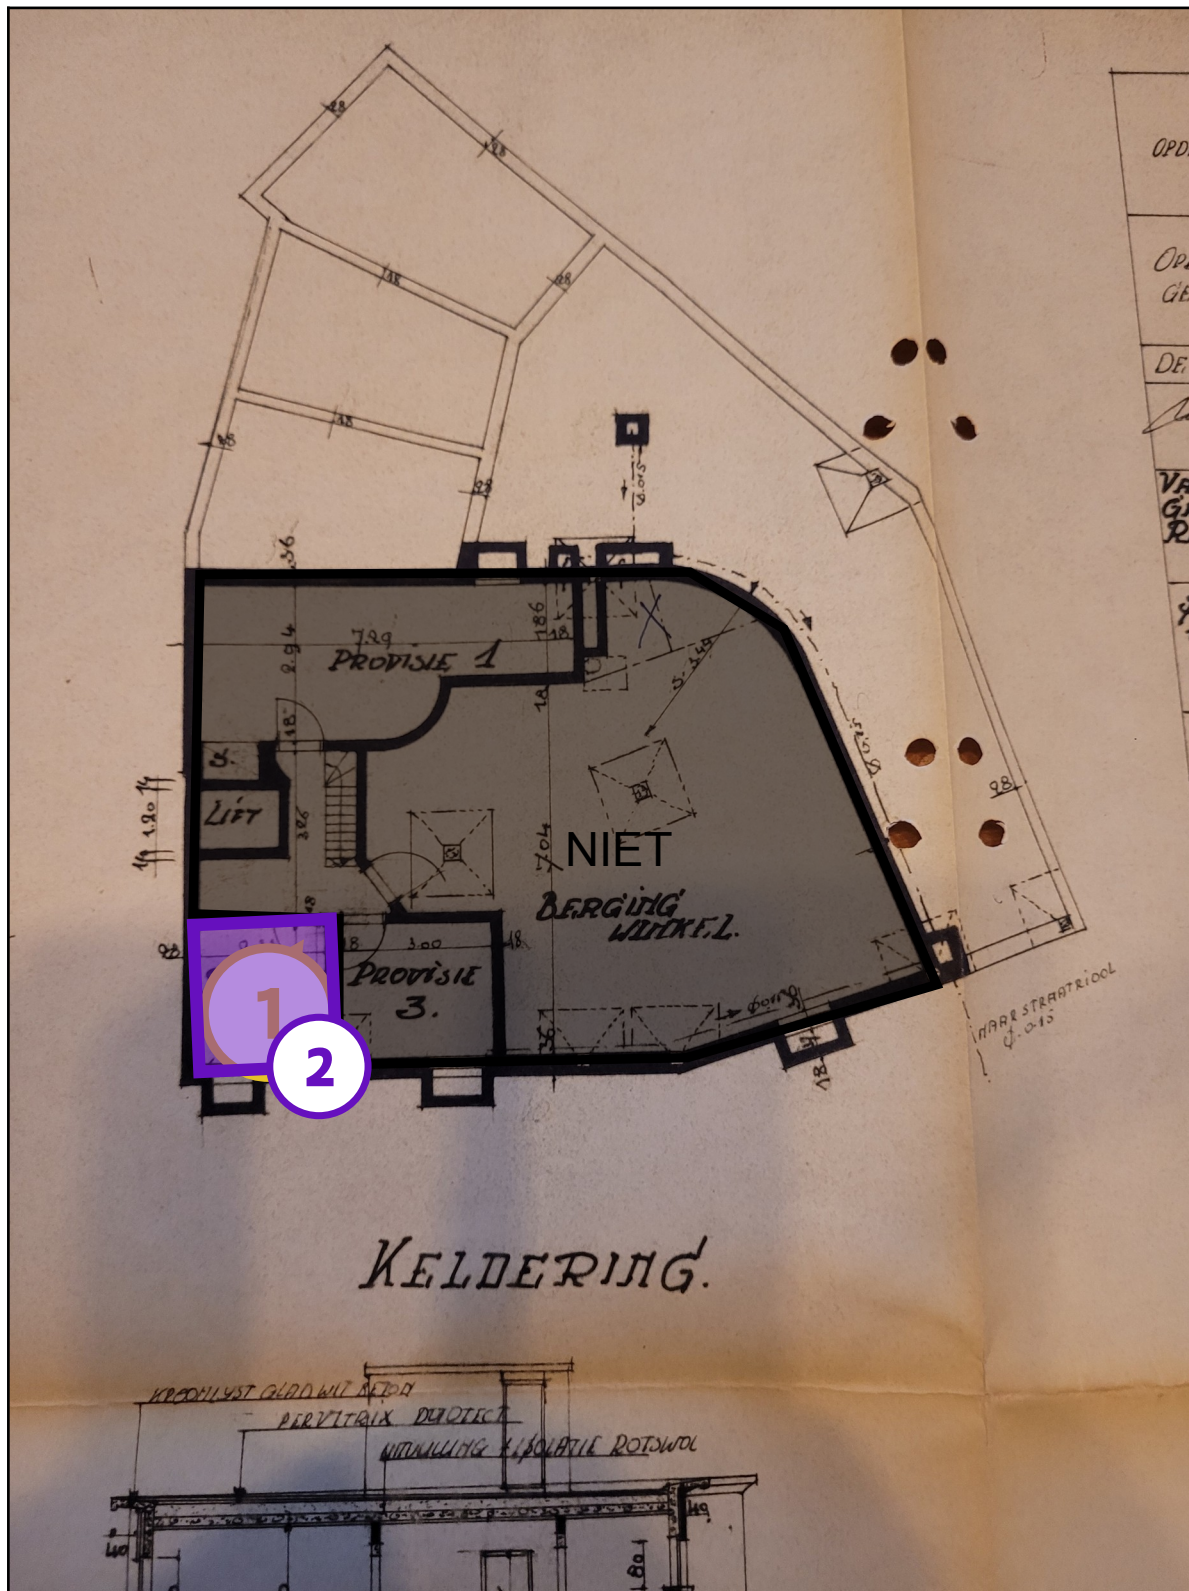
### Plan 1.3: Kelderberging plan

| 1. Bakeliet schakelmateriaal | Asbestmateriaal | Zorgvuldig beheren |
| 2. Niet-asbestverdacht | Advies | - |

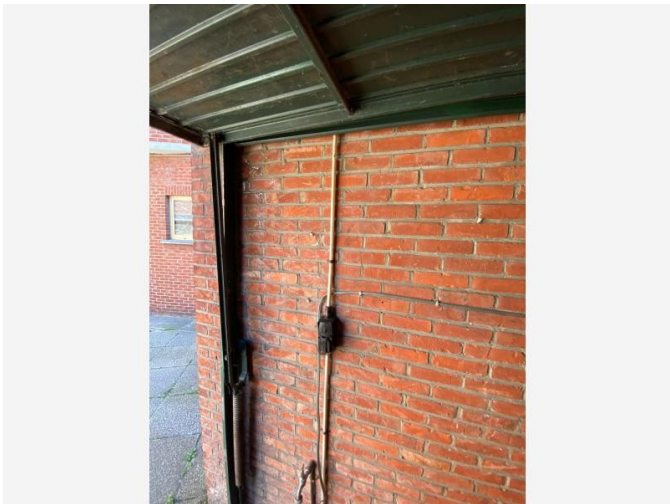
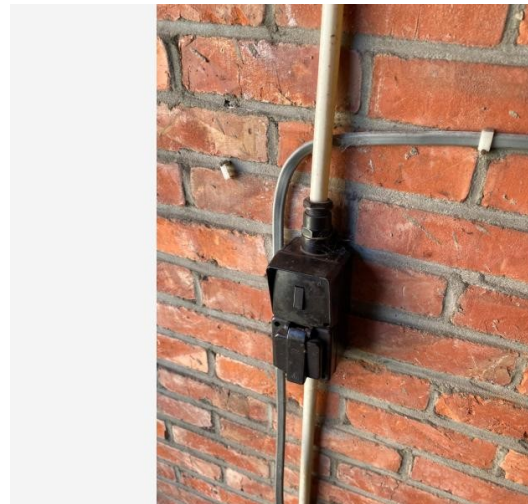
Overzichtsfoto

Vermoedelijk zullen de toepassingen verwijderd worden bij aanpassing van het elektriciteitsnetwerk. Volgens het inspectieprotocol is bakeliet altijd asbestverdacht. Er werd geen monster genomen owv mogelijke beschadiging aan een elektrisch gerelateerde toepassing. Extra controle mogelijk bij verwijdering van het verdacht materiaal.

| Eindbeoordeling materiaalrisico | Laag materiaalrisico en/of verlaagde kans op vezelvrijgave |

| Asbestsoort (vezeltype) | Crocidoliet aanwezig |
| Toestand van het materiaal | Onbeschadigd, niet verweerd |

| Beschrijving | Bakeliet schakelmateriaal |
| Asbestmateriaal | Plaat, paneel, tablet - Type Bakeliet |

Het asbestmateriaal valt onder de mijlpaal van 2040.

Zorgvuldig beheren

- Zorg voor een veilig beheer. Vermijd het beschadigen van het asbestmateriaal. Controleer de toestand jaarlijks op wijzigingen.
- Verwijder dit asbestmateriaal zo snel mogelijk. Volg de toestand goed op.

- Eenvoudige handelingen: mag via doe-het-zelf of door werknemer(s) met opleidingsattest eenvoudige handelingen  
EH doe-het-zelf: Schakelaars, stopcontacten, zekeringkasten en radiatorknoppen kunnen mits de nodige beschermingsmaatregelen eenvoudig losgeschroefd worden en dubbel verpakt afgevoerd worden als hechtgebonden asbestafval. Afgesloten of verzegelde kast: EH opgeleid techniekier/personeel 8u basisopleiding asbest.

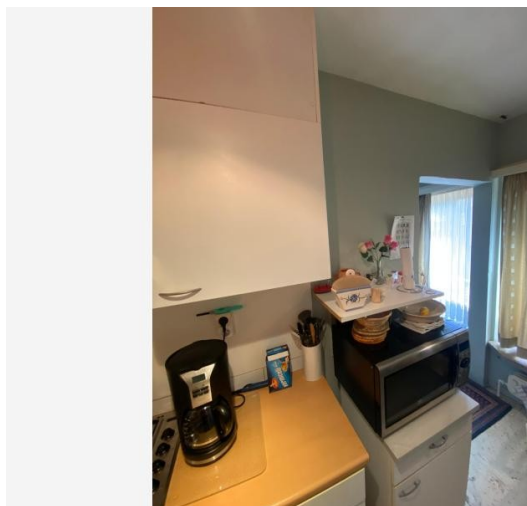
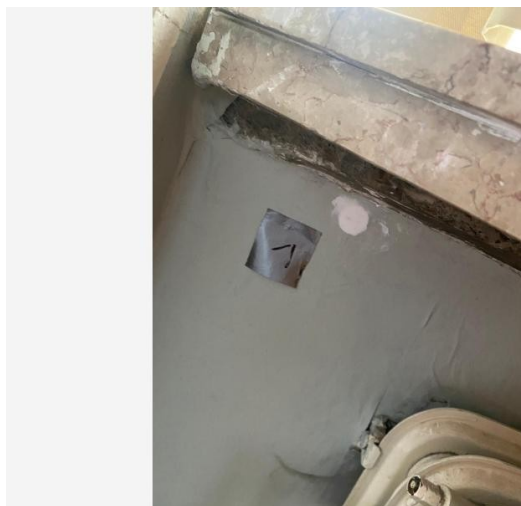
Overzichtsfoto

Geen asbest

| Beschrijving | Wandpleister |
| Opmerking | Staalresultaten via extrapolatie, minstens 25% van de identieke eenheden van dezelfde eigenaar werd bemonsterd, het laboresultaat is bijgevoegd. |

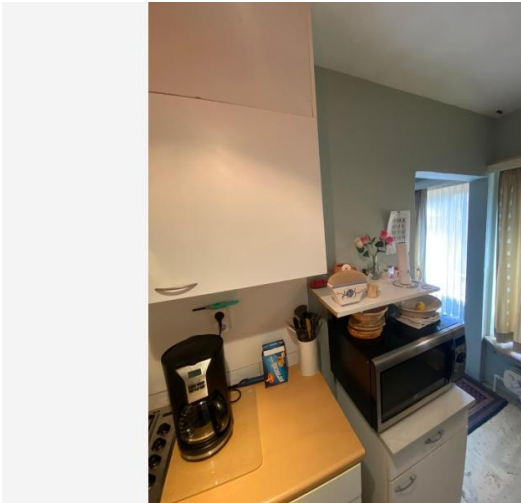
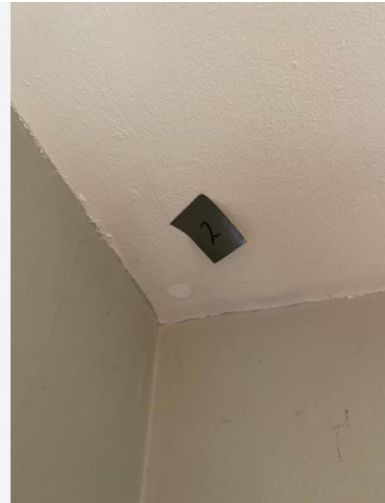
Overzichtsfoto

Geen asbest

| Beschrijving | Plafondpleister |
| Opmerking | Staalresultaten via extrapolatie, minstens 25% van de identieke eenheden van dezelfde eigenaar werd bemonsterd, het laboresultaat is bijgevoegd. |
