Asbestinventarisatetest

Houtstraat 1, 2960 Brecht

Attestnummer : 20240227-000059.000

Zone 1: Hoofdgebouw

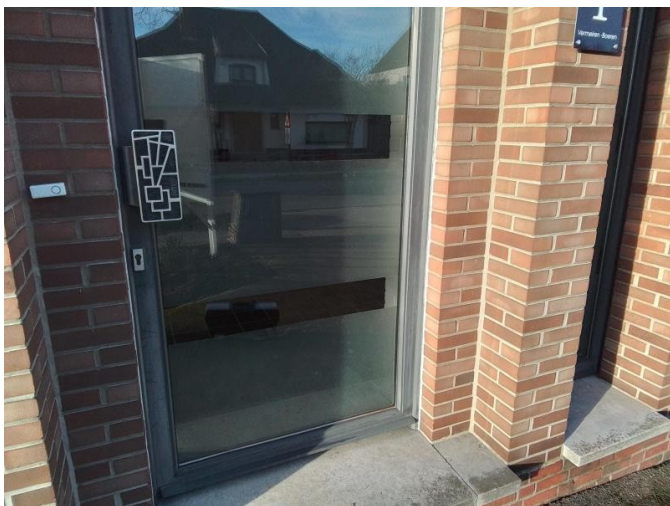
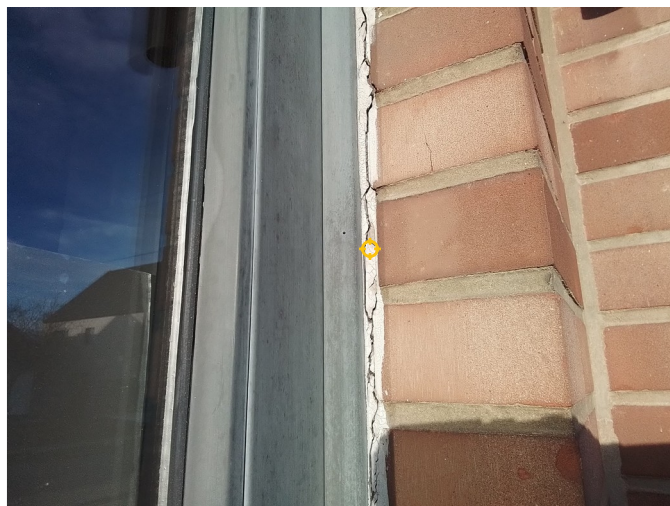
Fiche 1: Mastiek voordeur

Overzichtsfoto

Detailfoto

Geen asbest

#	Type	Referentie	Resultaat
1.1	Puntmonster	MM02	Geen asbest

Beschrijving	Mastiek voordeur
Omgeving	Buiten
Primaire drager	Wand buitenschil
Bindmiddel van materiaal	Kitten, mastiek, pasta

Gebondenheid op basis van bindmiddel	Hecht
Hoeveelheid (gewicht - aantal)	• 1,00 kg - 1 stuk
Totaal gewicht	1,00 kg
Identificatiemethode	Vaststelling met monstername
Destructieve handeling voor identificatie	Nee

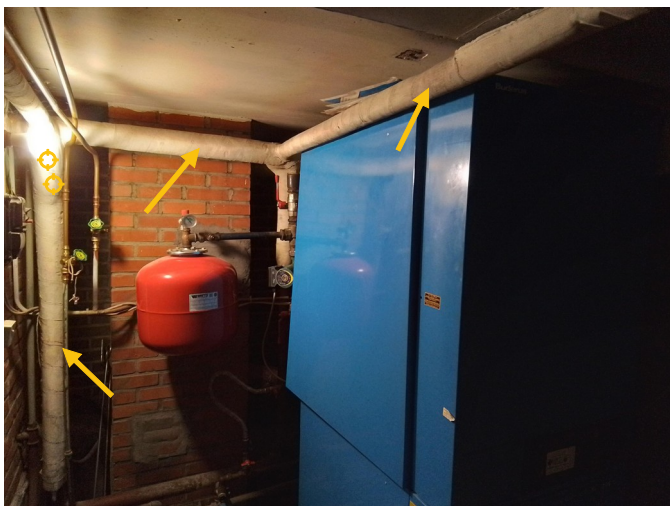
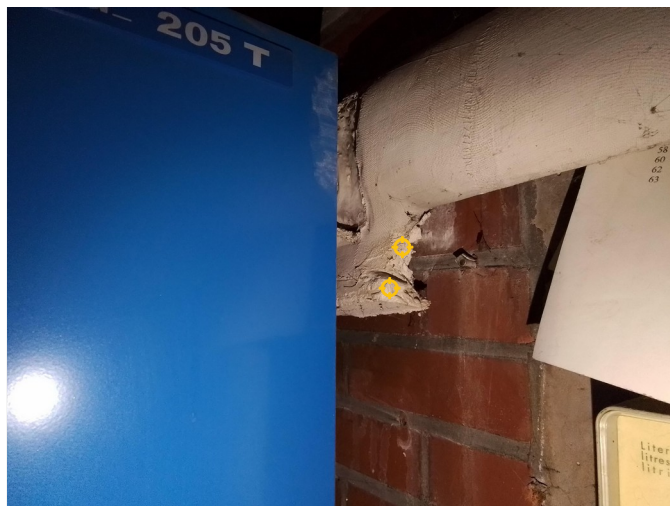
Overzichtsfoto

Detailfoto

Geen asbest

#	Type	Referentie	Resultaat
2.1	Mengmonster	MM04	Geen asbest

Beschrijving	Leidingisolatie kelder
Omgeving	Binnen
Primaire drager	HVAC infrastructuur en uitrusting
Bindmiddel van materiaal	Gips - kalk

Gebondenheid op basis van bindmiddel	Niet-hechtgebonden
Hoeveelheid (lengte - omtrek - dikte - aantal)	<ul style="list-style-type: none">• 50,00 m - 15,00 cm - 2,00 cm - 1 stuk
Totaal volume	0,15 m ³
Identificatiemethode	Vaststelling met monstername
Destructieve handeling voor identificatie	Nee
