## Keuringsverslag van een elektrische laagspanning- en zeer lage spanningsinstallatie

NIET CONFORM

Straatnaam Kapelstraat  
Huisnummer 127  
Busnummer  
Postcode 2627  
Gemeente SCHELLE  
Land België

Controlebezoek van een oude huishoudelijke elektrische installatie van een wooneenheid bij verkoop op vraag van de verkoper volgens (KB 08/09/2019) - AREI Boek 1- 8.4.2. en 8.2.1. en 4.2.4.3.

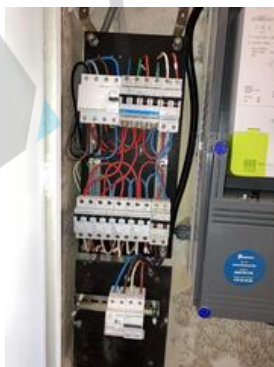
Afbeelding schakel- en verdeelbord:

I5.07 Verdeelbord dient vervangen te worden, de beschermingsgraad tegen rechtstreekse aanraking is onvoldoende. (Boek 1 Onderafdeling 4.2.2.3.)

I5.09 De genaakbare, naakte onder spanning staande delen zijn onvoldoende afgeschermd. (Boek 1 Afdeling 5.1.4. en 4.2.2.3.)

I5.10 Niet gebruikte invoeringen van het verdeelbord zijn niet correct of onvoldoende afgedicht. (Boek 1 Afdeling 5.1.4. en 4.2.2.3.)
