## Keuringsverslag van een elektrische laagspanning- en zeer lage spanningsinstallatie

NIET CONFORM

Datum keuring: 19/09/2024

Straatnaam Hoogstraat  
Huisnummer 50  
Busnummer  
Postcode 1730  
Gemeente ASSE  
Land België

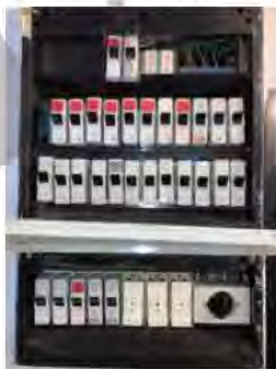
Afbeelding schakel- en verdeelbord:

| I5.01 | Het verdeelbord is niet makkelijk toegankelijk. (Boek 1 Onderafdeling 5.3.5.1.C.) | Penautomaten |
| I5.05 | De deur en/of afschermplaat van het schakelbord dient (terug)geplaatst worden. Aanraking van onder spanning staande delen mogelijk. (Boek 1 Afdeling 5.1.4. en 5.3.5.1.A. en 4.2.2.3.) | |
| I5.09 | De genaakbare, naakte onder spanning staande delen zijn onvoldoende afgeschermd. (Boek 1 Afdeling 5.1.4. en 4.2.2.3.) | |
| I5.10 | Niet gebruikte invoeringen van het verdeelbord zijn niet correct of onvoldoende afgesloten. (Boek 1 Afdeling 5.1.4. en 4.2.2.3.) | |
| I7.08 | De aanduiding van de nominale stroomsterkte van smeltzekeringen en/of vermogensschakelaars is niet zichtbaar of is uitgewist. (Boek 1 Onderafdeling 1.4.2.1.) | |
