RAPPORT DE CONTROLE D'INSTALLATION ÉLECTRIQUE DOMESTIQUE

46.590

Rue de Visé 402 4020 Liège Belgique

Viste de contrôle vente ancienne installation
(Livre 1 8.4.2)

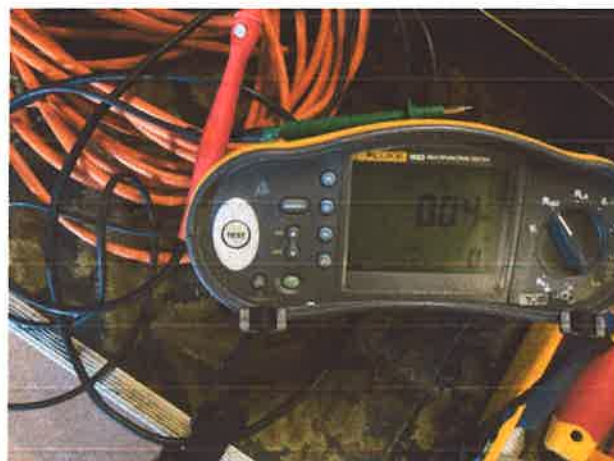
Mesure d isolement non
concluante
