## Keuringsverslag van een elektrische laagspanning- en zeer lage spanningsinstallatie

NIET CONFORM

Datum keuring: 30/12/2024

Verzwarend van een huishoudelijke installatie van voor 1981 volgens (KB 08/09/2019) - AREI Boek 1- 8.4.1., 8.2.1., 8.2.2. en 4.2.4.3.

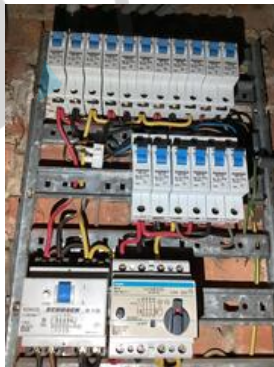
Afbeelding schakel- en verdeelbord:

- I5.01 Het verdeelbord is niet makkelijk toegankelijk. (Boek 1 Onderafdeling 5.3.5.1.C.)
- I5.02 De aanduiding van de stroomkringen en/of apparatuur, aansluitklemmen, enz dient aangebracht of vervolledigd te worden. (Boek 1 Onderafdeling 3.1.3.1. en 3.1.3.3.A. en 5.1.6.1)

- I5.04 Verdeelbord is niet voorzien van een achterwand. (Boek 1 Onderafdeling 5.3.5.1.A.)
- I5.05 De deur en/of afschermplaat van het schakelbord dient (terug)geplaatst worden. Aanraking van onder spanning staande delen mogelijk. (Boek 1 Afdeling 5.1.4. en 5.3.5.1.A. en 4.2.2.3.)

- I5.09 De genaakbare, naakte onder spanning staande delen zijn onvoldoende afgeschermd. (Boek 1 Afdeling 5.1.4. en 4.2.2.3.)
- I5.10 Niet gebruikte invoeringen van het verdeelbord zijn niet correct of onvoldoende afgedicht. (Boek 1 Afdeling 5.1.4. en 4.2.2.3.)
