Rapport de contrôle d'installations électriques à basse et à très basse tension

RÉF. 158/2024/90236/01:1

DATE DU CONTRÔLE 09/01/2025 (13:40 - 14:25) AGENT VISITEUR Thierry Van Vooren
ADRESSE DU CONTRÔLE Rue de Valenciennes 200 - 7301 Hornu TYPE DE CONTRÔLE Visite de contrôle vente ancienne installation (8.4.2.)

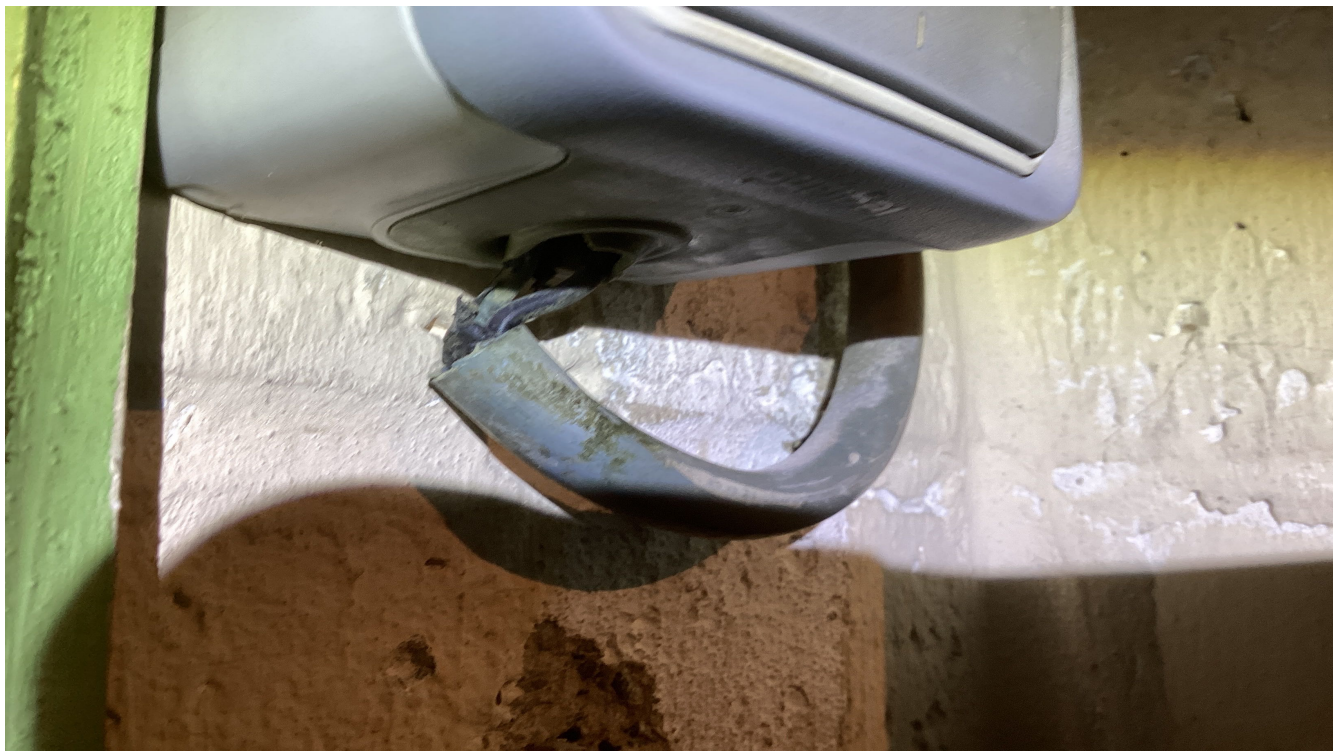
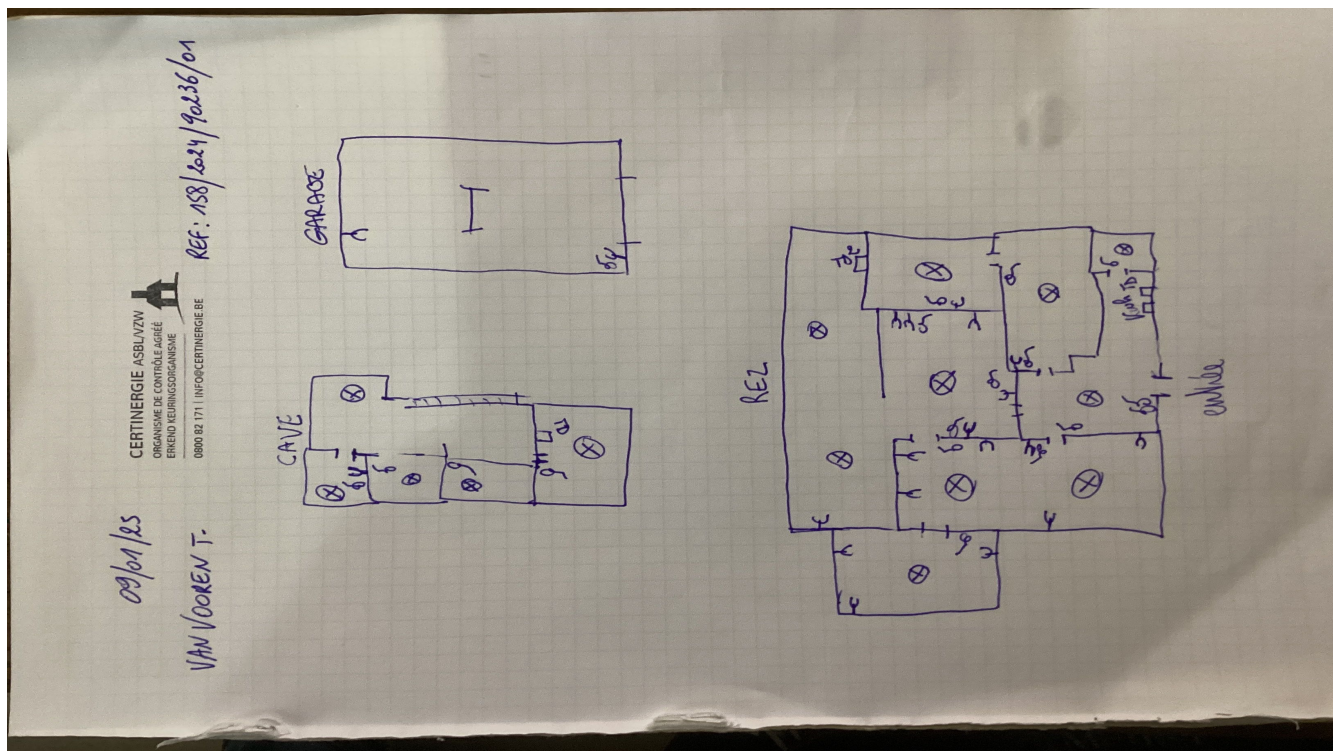
Croquis de position élémentaire et descriptif sommaire des tableaux

sur base de ce qui est visible et accessible lors du contrôle
Note : ces croquis ne remplacent pas les schémas unifilaires et de position réglementaires
