Keuringsverslag van een elektrische laagspanning- en zeer lage spanningsinstallatie

Datum keuring: 24/10/2024

Straatnaam Beukenhoflaan
Huisnummer 9
Busnummer
Postcode 9120
Gemeente Beveren
Land België

Controlebezoek van een oude huishoudelijke elektrische installatie van een wooneenheid bij verkoop op vraag van de verkoper volgens (KB 08/09/2019) - AREI Boek 1- 8.4.2. en 8.2.1. en 4.2.4.3.

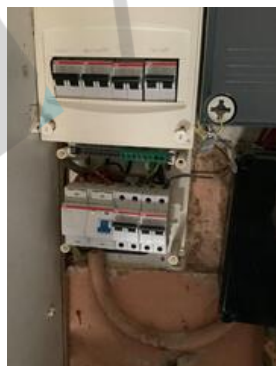
Afbeelding schakel- en verdeelbord:

15.05 De deur en/of afschermplaat van het schakelbord dient (terug)geplaatst worden. Aanraking van onder spanning staande delen mogelijk. (Boek 1 Afdeling 5.1.4. en 5.3.5.1.A. en 4.2.2.3.)

15.07 Verdeelbord dient vervangen te worden, de beschermingsgraad tegen rechthoekse aanraking is onvoldoende. (Boek 1 Onderafdeling 4.2.2.3.)

15.09 De genaakbare, naakte onder spanning staande delen zijn onvoldoende afgeschermd. (Boek 1 Afdeling 5.1.4. en 4.2.2.3.)

17.02 De smeltzekeringhouders of houders van kleine vermogensschakelaars met pennen met een sectie kleiner dan 10mm² dienen voorzien te worden van kalibreerelementen. (Boek 1 Onderafdeling 5.3.5.5.A.)
