# Asbestinventarisatetest

Lange Lozanastraat 203/5, 2018 Antwerpen

Attestnummer : 20250126-000175.000

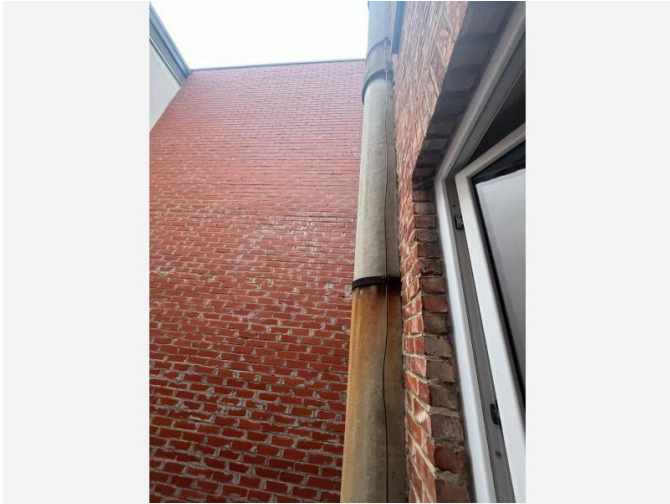
## Fiche 2: Woning - Asbestcement - Gemeenschappelijke muur Buren

Vrije foto

De asbestcement koker is lichtjes verweerd en kan bij beschadigingen gemakkelijk de woning binnentreden.

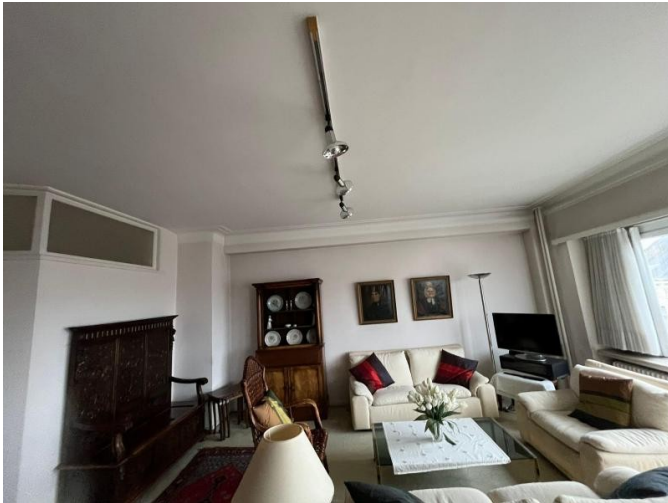
| Fiche 4: Woning - Pleisterwerk - Plafond..... | 15 |

Vrije foto

Plafond is van harde beton en is dus niet asbestverdacht.
