# Asbestinventarisatetest

Britselei 49/001, 2000 Antwerpen

Attestnummer : **20241121-000474.000**

Uitgegeven op : **21.11.2024**

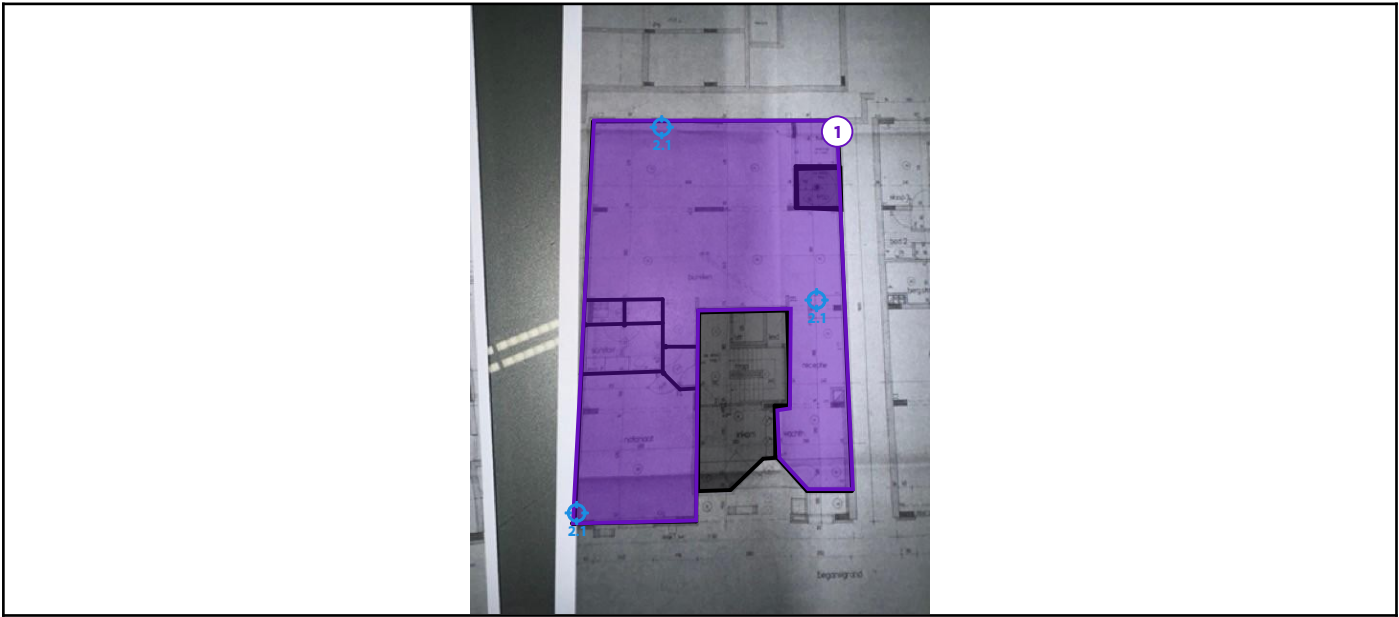
# Plan 1.2: Kantoor gelijkvloers

| Beschrijving | Type | Actie |
|---|---|---|
| 1. Verlaagd plafond, afgewerkt met lamellen. | Advies | - |
| 2. Pleisterwerk binnenwanden | Geen asbest | - |
| 2.1 Code: 95/2024 | Mengmonster | - |
