# Asbestinventarisatetest

Oudesteenweg 52, 2060 Antwerpen

Attestnummer : 20221126-000111.000

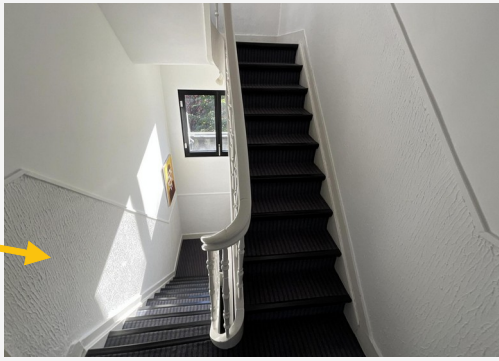
Situeringsfoto

### Permanente beperking

**Reden:** Er is geen volledige risicobeoordeling mogelijk

**Uitleg van de asbestdeskundige:** Betreft het pleisterwerk over volledig pand

| (Asbest)materiaal | In-situ afwerkingslagen - Pleisterwerk (wand, plafond, ...) |
| Karakterisatie | Asbest (verdacht) |
| Primaire drager | Binnenwand |

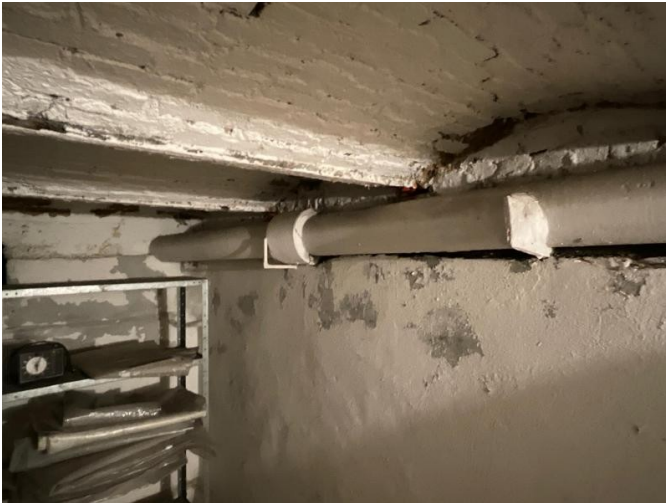
Overzichtsfoto

## Fiche 2: Buis kelder

Geen asbest

| # | Type | Referentie | Resultaat |
|---|---|---|---|
| 2.1 | Mengmonster | 1 | Geen asbest |

| Beschrijving | Buis kelder |
| Primaire drager | HVAC infrastructuur en uitrusting |
| Bindmiddel van materiaal | Cement |

| Gebondenheid op basis van bindmiddel | Hecht |
