# Asbestinventarisatetest

Leo Duboisstraat 63, 9280 Lebbeke

Attestnummer : **20250209-000046.000**

Uitgegeven op : **09.02.2025**

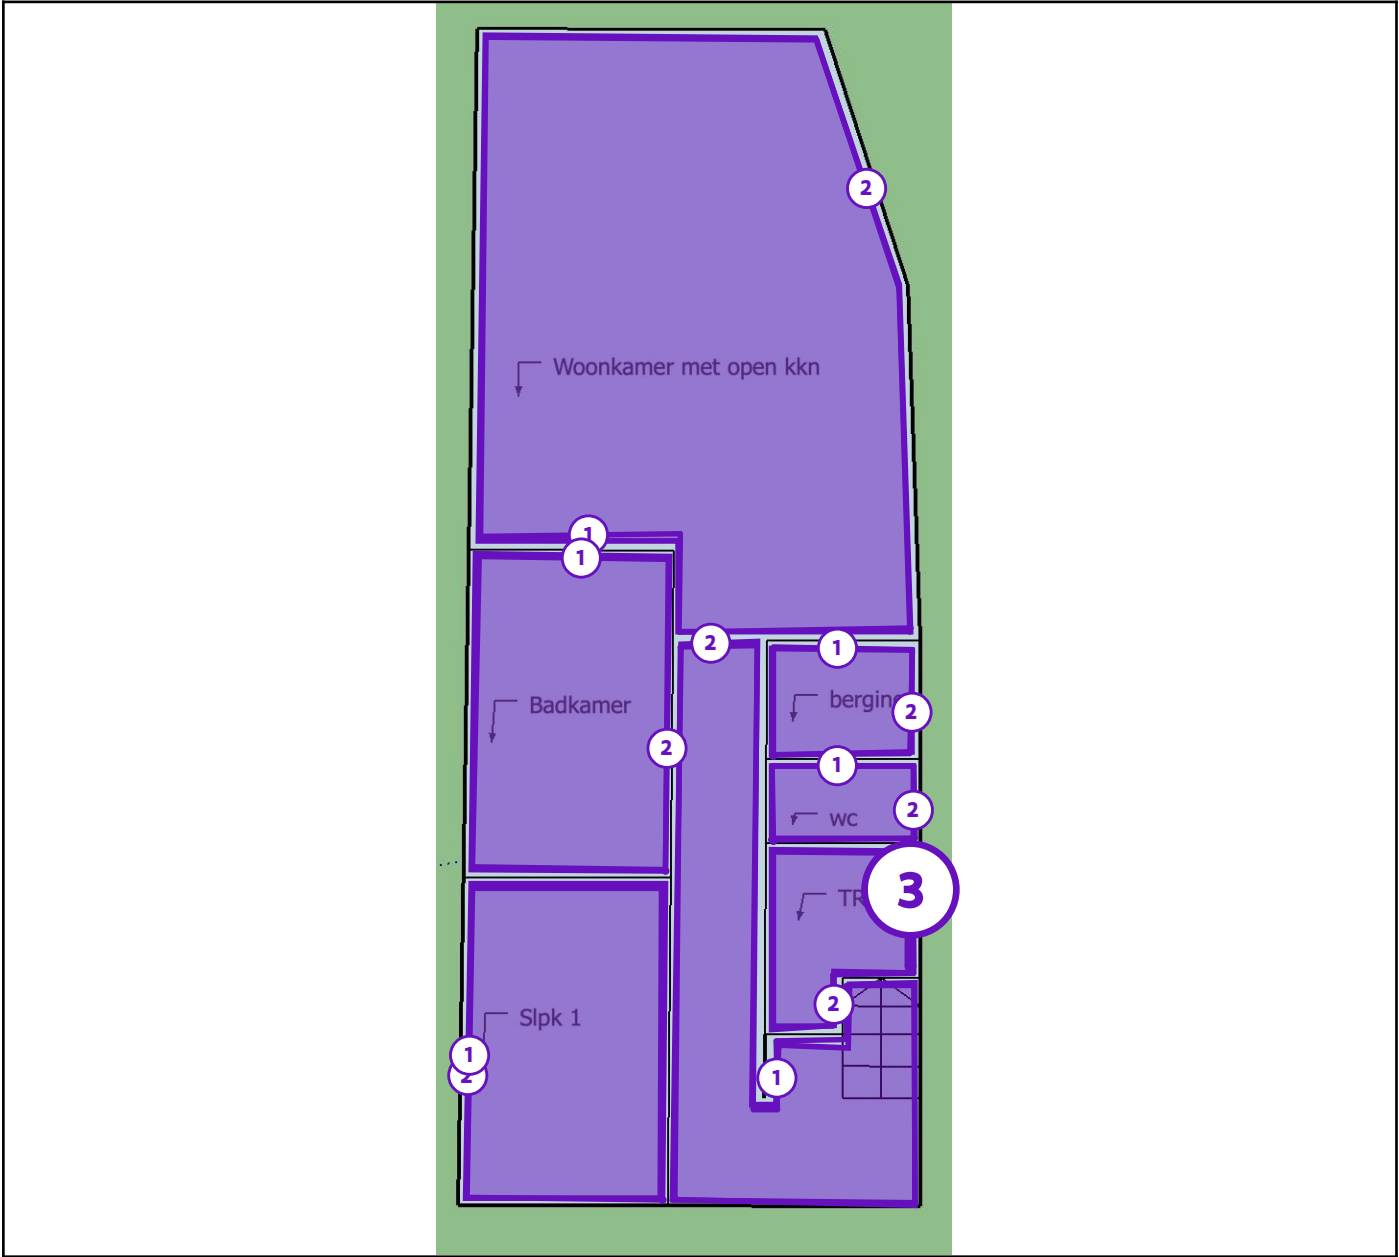
# Plan 1.1: Grondplan gelijkvloers

| Beschrijving | Type | Actie |
|---|---|---|
| 1. Pleisterwerk achter wandafwerking | Advies | - |
| 2. Pleisterwerk achter plafondafwerking | Advies | - |
| 3. Lijm achter wandtegels in TR | Advies | - |

Mogelijks bevindt er zich onder de muurafwerking nog ouder pleisterwerk.

Wij raden aan om bij werkzaamheden een laboanalyse uit te voeren.

Mogelijks bevindt er zich onder de plafondafwerking nog ouder pleisterwerk.

Lijm laag was niet waarneembaar, bij werken waakzaam zijn en staalname uitvoeren.
