# Asbestinventarisatetest

Hovestraat 13/001, 2650 Edegem

Attestnummer : **20240802-000160.000**

Uitgegeven op : **02.08.2024**

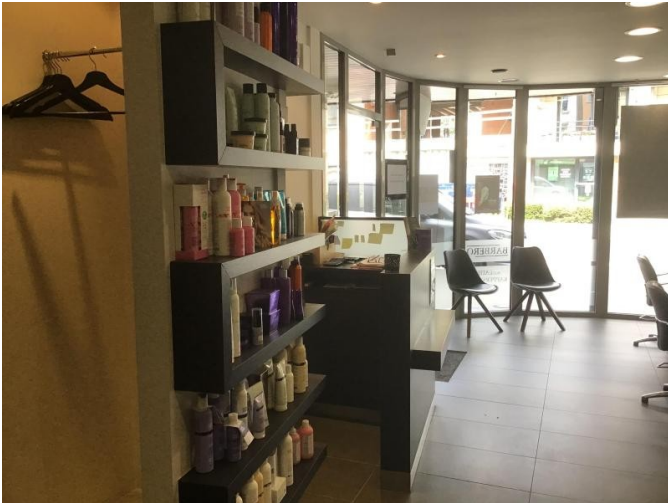
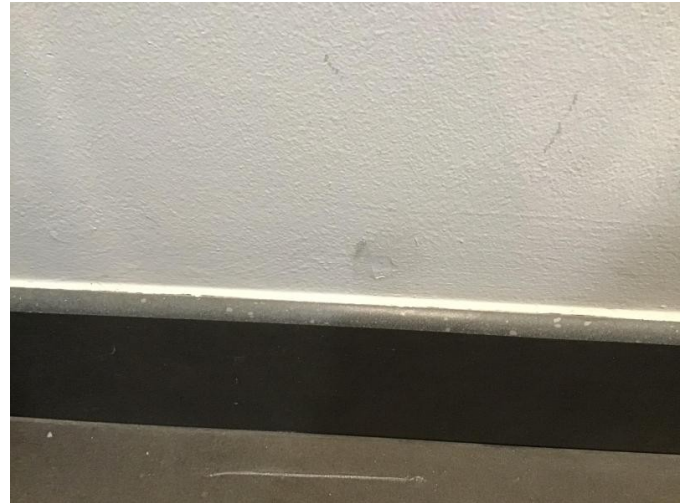
## Fiche 2: Pleisterwerk muren

Geen asbest

Overzichtsfoto

Detailfoto

| # | Type | Referentie | Resultaat |
|---|---|---|---|
| 2.1 | Mengmonster | MM01 | Geen asbest |

| Beschrijving | Pleisterwerk muren |
| Bindmiddel van materiaal | Gips - kalk |
| Gebondenheid op basis van bindmiddel | Niet-hechtgebonden |
| Hoeveelheid (oppervlakte - dikte - aantal) | • 158,00 m <sup>2</sup> - 1,00 cm - 1 stuk |
| Opmerking | <p>Natte ruimten : keuken - deels betegeld</p> <p>Stooklokaal : CV- ketel in CV- lokaal</p> <p>Een destructief onderzoek is aan te raden bij grondige verbouwingswerken, om eventuele pleisterwerken en/of cementering, mogelijks achter de wanden en achter de tegels te bemonsteren. Dit behoort momenteel niet tot onze taak in deze opdracht.</p> <p>De hoeveelheid is een inschatting.</p> |
