# Asbestinventarisatetest

Gaverlandstraat 186, 9120 Beveren

Attestnummer : **20240517-000187.000**

**Asbestveilig**

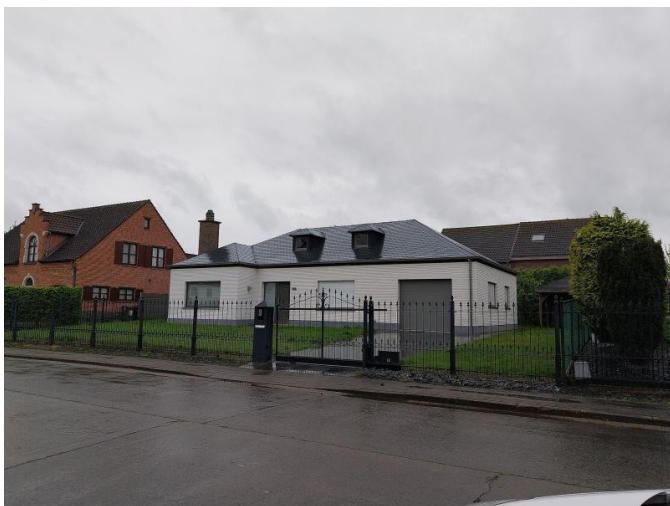
## Fiche 4: Dakleien

Geen asbest

| Beschrijving | Dakleien |
| Identificatiemethode | Vaststelling zonder monstername |
