# Asbestinventarisatetest

Turnhoutsebaan 158/101, 2140 Antwerpen

Attestnummer : **20240923-000169.000**

Uitgegeven op : **23.09.2024**

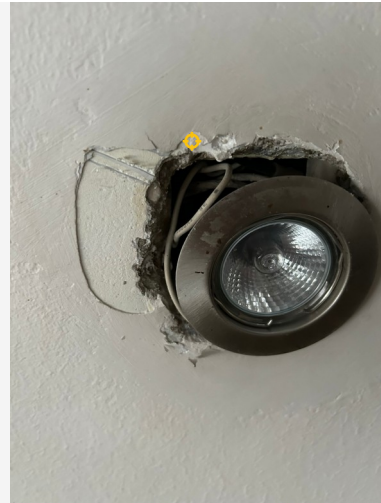
## Fiche 2: Pleisterwerk plafond

Geen asbest

| # | Type | Referentie | Resultaat |
|---|---|---|---|
| 2.1 | Mengmonster | MM02 | Geen asbest |

| Beschrijving | Pleisterwerk plafond |
| Bindmiddel van materiaal | Gips - kalk |
| Hoeveelheid (oppervlakte - dikte - aantal) | • 80,00 m <sup>2</sup> - 1,00 cm - 1 stuk |
