Asbestinventarisatetest

Grensstraat 101/41, 1970 Wezembeek-Oppem

Attestnummer : **20241220-000248.000**

Uitgegeven op : **20.12.2024**

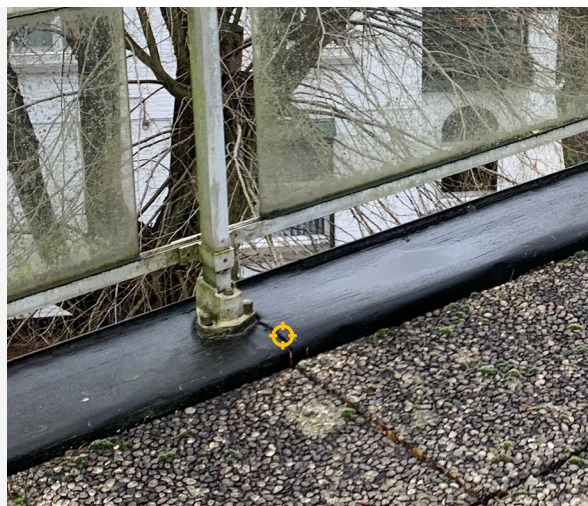
Fiche 5: roofing

Conclusie

Geen asbest

#	Type	Referentie	Resultaat
5.1	Puntmonster	M03	Geen asbest

Beschrijving	roofing
Omgeving	Buiten
Primaire drager	Plat dak
Bindmiddel van materiaal	Bitumen (roofing, teer, asfalt)
Gebondenheid op basis van bindmiddel	Hecht
Hoeveelheid (oppervlakte - aantal)	• 100,00 m ² - 1 stuk
Totale oppervlakte	100,00 m ²
Identificatiemethode	Vaststelling met monstername
Destructieve handeling voor identificatie	Nee
