# Asbestinventarisatetest

Molenbaan 16, 2160 Wommelgem

Attestnummer : 20250221-000026.001

Uitgegeven op : 21.02.2025

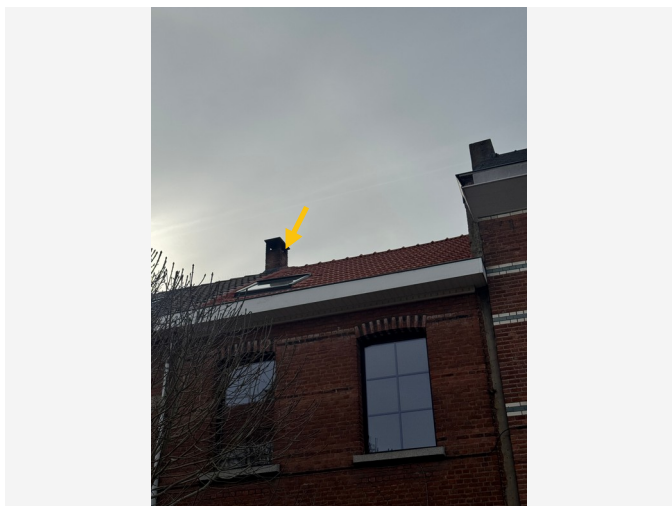
Situeringsfoto

### Tijdelijke beperking

**Reden:** Het te onderzoeken materiaal situeert zich hoger dan 3,50 m te rekenen vanaf een veilige ondergrond

**Uitleg van de asbestdeskundige:** De schoorsteen en schouw kan niet veilig onderzocht worden zonder gebruikmakende van een hoogtewerker; niet in kader van dit attest
