# Asbestinventarisatetest

Gestelsedijk 102, 3920 Lommel

Attestnummer : **20230422-000089.000**

Uitgegeven op : **22.04.2023**

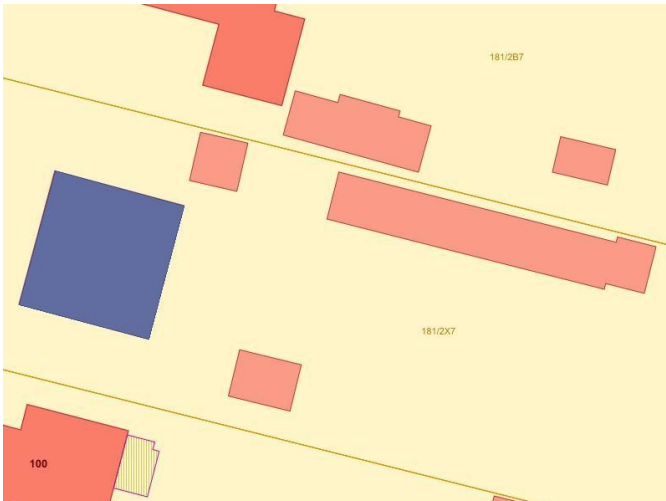
## Zone 1: Hoofdgebouw

- 0 Asbestmaterialen
- 0 Beperkingen
- 0 Uitsluitingen
- 0 Roerende goederen
- 0 Puin, steenslag, (water)bodem
- 1 Adviezen
- 2 Geen asbest

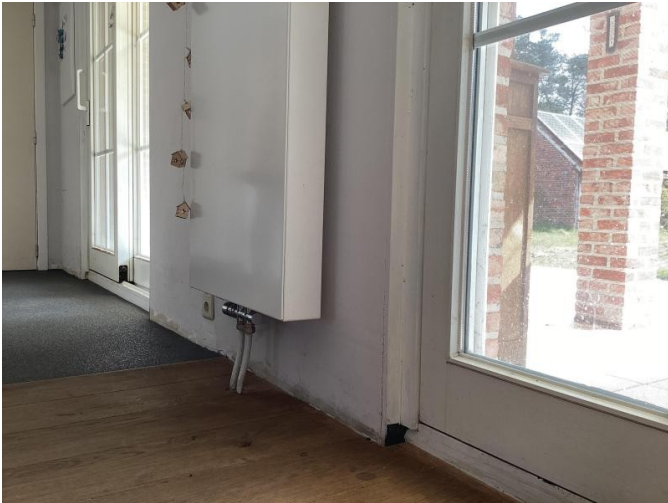
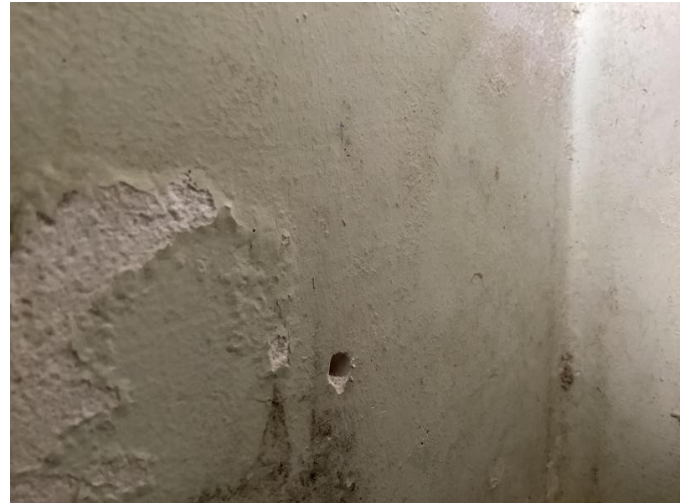
## Fiche 2: Pleisterwerk muren

Geen asbest

| # | Type | Referentie | Resultaat |
|---|---|---|---|
| 2.1 | Mengmonster | 7685560 | Geen asbest |

| Beschrijving | Pleisterwerk muren |

| Hoeveelheid (oppervlakte - dikte - aantal) | <ul style="list-style-type: none"> <li>• 101,00 m<sup>2</sup> - 1,00 cm - 1 stuk</li> </ul> |

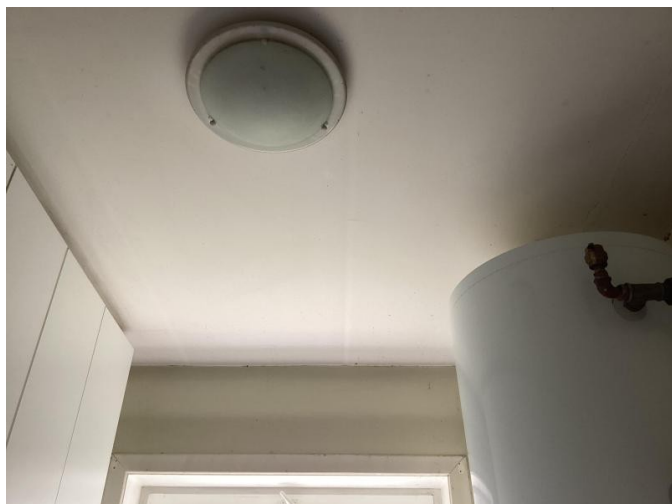
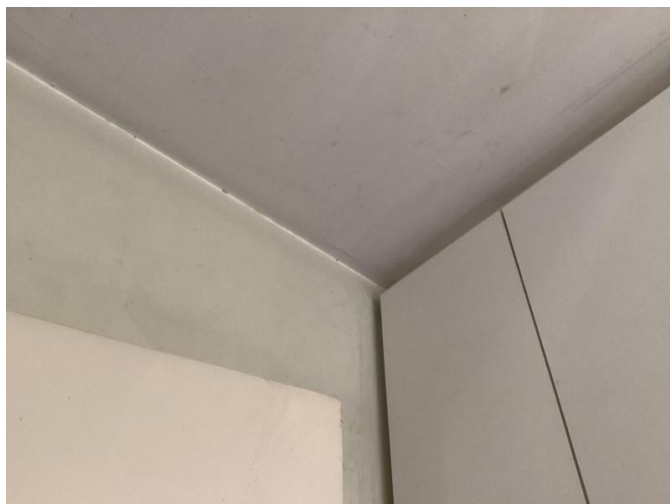
## Fiche 3: Pleisterwerk plafond

Geen asbest

| # | Type | Referentie | Resultaat |
|---|---|---|---|
| 3.1 | Mengmonster | 7685561 | Geen asbest |

| Beschrijving | Pleisterwerk plafond |

| Hoeveelheid (oppervlakte - dikte - aantal) | <ul style="list-style-type: none"> <li>• 120,00 m<sup>2</sup> - 1,00 cm - 1 stuk</li> </ul> |
